3.76 Eisteichgasse 21-45_Plüddemanngasse 91-97a

Standort: 3.76 Eisteichgasse 21-45_Plüddemanngasse 91-97a
Beschreibung:
Klassifizierung:
Zustand: in Bearbeitung
Firma:
Gesamtfläche: 45.668,56 m²

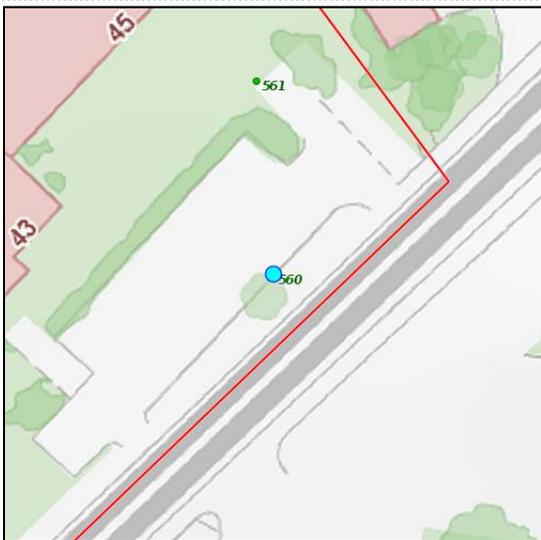
Plakette 560	
Besitz Eigengrund

Gattung/Art Tilia cordata (Linde, Winter-Linde)	
Entwicklungsphase Alterungsphase	Krone Ø m
Höhe 9,00 m	
Stamm Ø 39 cm	
Status Baum Lebende Pflanze

Baumkontrolle - Datum: 28.08.2019		Risikoklasse: C-D - Erhöhtes Risiko	
Baumkontrolleur h2concepts		Typ Erstkontrolle	
Entwicklungsphase Alterungsphase		Vitalität 1 -leicht geschwächt	
Erhaltungswürdigkeit Ja			
Lebenserwartung Mittel			
Höhe 9,00 m		Stammumfang 123 cm	
Stamm Ø 39 cm			
Zustand des Baumes Gesund, leicht geschädigt		Berechtigte Sicherheitserwartung des Verkehrs hoch	
Verkehrssicher Nein

Mängel: (1): geringer Mangel, **(2):** mittlerer Mangel, **(3):** schwerer Mangel
Wurzel/Baumumfeld Bodenverdichtung (2), Bodenversiegelung (2), freiliegende Wurzelanläufe (1)

Vorgeschlagene Arbeiten			
Arbeitstyp	Firma	Vorgesehenes Enddatum	Zustand
Kontrolle Verkehrssicherheit		01.09.2020	Vorgeschlagen
Todholzbeseitigung		03.12.2019	Vorgeschlagen
Iter			
#	Datum Ausführung	Ausgeführt von	Status Baumkontrolle
1	02.09.2019 12:20:24	h2concepts	In Bearbeitung
2	02.09.2019 12:55:53	h2concepts	Validierung wurde angefragt

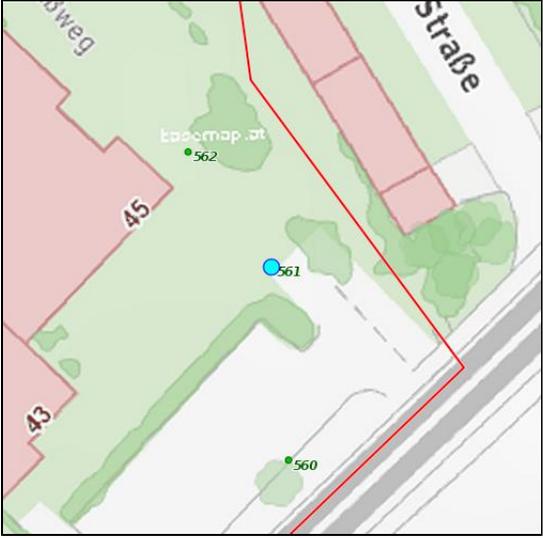
Plakette 561	
Besitz Eigengrund

Gattung/Art Juglans regia (Nussbaum, Walnuss)	
Entwicklungsphase Alterungsphase	Krone Ø m
Höhe 10,00 m	
Stamm Ø 50 cm	
Status Baum Lebende Pflanze

Baumkontrolle - Datum: 28.08.2019		Risikoklasse: C-D - Erhöhtes Risiko	
Baumkontrolleur h2concepts		Typ Erstkontrolle	
Entwicklungsphase Alterungsphase		Vitalität 1 -leicht geschwächt	
Erhaltungswürdigkeit Ja			
Lebenserwartung Mittel			
Höhe 10,00 m		Stammumfang 157 cm	
Stamm Ø 50 cm			
Zustand des Baumes Gesund, leicht geschädigt		Berechtigte Sicherheitserwartung des Verkehrs hoch	
Verkehrssicher Nein

Mängel: (1): geringer Mangel, **(2):** mittlerer Mangel, **(3):** schwerer Mangel
Baumkrone ausgebrochene Äste (1), Totholz < 3 cm (2), U-Zwiesel (1)

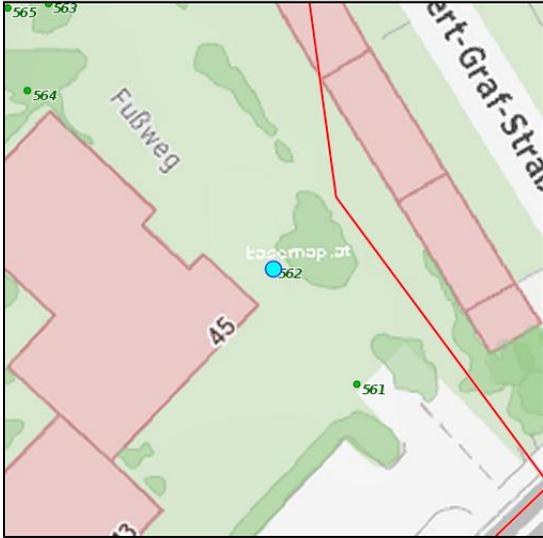
Plakette 562	
Besitz Eigengrund

Gattung/Art Juglans regia (Nussbaum, Walnuss)	
Entwicklungsphase Alterungsphase	Krone Ø m
Höhe 10,00 m	
Stamm Ø 43 cm	
Status Baum Lebende Pflanze

Baumkontrolle - Datum: 28.08.2019		Risikoklasse: C-D - Erhöhtes Risiko	
Baumkontrolleur h2concepts		Typ Erstkontrolle	
Entwicklungsphase Alterungsphase		Vitalität 2 - stark geschwächt	
Erhaltungswürdigkeit Ja			
Lebenserwartung Mittel			
Höhe 10,00 m		Stammumfang 135 cm	
Stamm Ø 43 cm			
Zustand des Baumes Gesund, leicht geschädigt		Berechtigte Sicherheitserwartung des Verkehrs hoch	
Verkehrssicher Nein

Stammfuß Risse/Einwellungen (2), Rindenschäden (2)

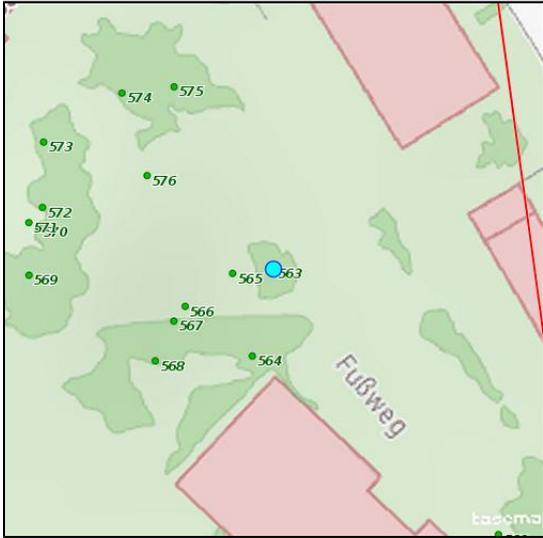
Plakette 563	
Besitz Eigengrund

Gattung/Art Tilia cordata (Linde, Winter-Linde)	
Entwicklungsphase Alterungsphase	Krone Ø m
Höhe 16,00 m	
Stamm Ø 63 cm	
Status Baum Lebende Pflanze

Baumkontrolle - Datum: 28.08.2019		Risikoklasse: C-D - Erhöhtes Risiko	
Baumkontrolleur h2concepts		Typ Erstkontrolle	
Entwicklungsphase Alterungsphase		Vitalität 1 -leicht geschwächt	
Erhaltungswürdigkeit Ja			
Lebenserwartung Mittel			
Höhe 16,00 m		Stammumfang 198 cm	
Stamm Ø 63 cm			
Zustand des Baumes Gesund, leicht geschädigt		Berechtigte Sicherheitserwartung des Verkehrs hoch	
Verkehrssicher Nein

Mängel: (1): geringer Mangel, **(2):** mittlerer Mangel, **(3):** schwerer Mangel
Stamm Astungen/Wunden (1), Astungswunde (1), V-Zwiesel i.O. (2)
Baumkrone Totholz < 3 cm (2), Totholz > 3 cm (2)

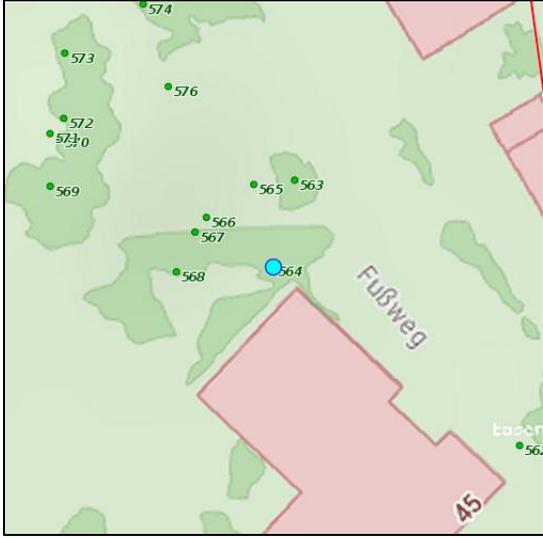
Plakette 564	
Besitz Eigengrund

Gattung/Art Picea pungens (Fichte, Stech-Fichte)	
Entwicklungsphase Alterungsphase	Krone Ø m
Höhe 14,00 m	
Stamm Ø 42 cm	
Status Baum Lebende Pflanze

Baumkontrolle - Datum: 28.08.2019		Risikoklasse: C-D - Erhöhtes Risiko	
Baumkontrolleur h2concepts		Typ Erstkontrolle	
Entwicklungsphase Alterungsphase		Vitalität 1 -leicht geschwächt	
Erhaltungswürdigkeit Ja			
Lebenserwartung Mittel			
Höhe 14,00 m		Stammumfang 132 cm	
Stamm Ø 42 cm			
Zustand des Baumes Gesund, leicht geschädigt		Berechtigte Sicherheitserwartung des Verkehrs hoch	
Verkehrssicher Nein

Mängel: (1): geringer Mangel, **(2):** mittlerer Mangel, **(3):** schwerer Mangel
Wurzel/Baumumfeld Bodenverdichtung (1), Bodenversiegelung (1), freiliegende Wurzelanläufe (2)
Baumkrone Totholz < 3 cm (1), Totholz > 3 cm (1)

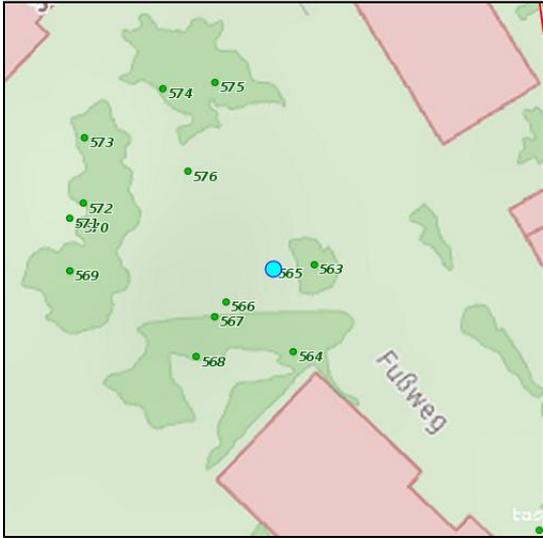
Plakette 565	
Besitz Eigengrund

Gattung/Art Picea pungens (Fichte, Stech-Fichte)	
Entwicklungsphase Alterungsphase	Krone Ø m
Höhe 13,00 m	
Stamm Ø 34 cm	
Status Baum Lebende Pflanze

Baumkontrolle - Datum: 28.08.2019		Risikoklasse: C-D - Erhöhtes Risiko	
Baumkontrolleur h2concepts		Typ Erstkontrolle	
Entwicklungsphase Alterungsphase		Vitalität 1 -leicht geschwächt	
Erhaltungswürdigkeit Ja			
Lebenserwartung Mittel			
Höhe 13,00 m		Stammumfang 107 cm	
Stamm Ø 34 cm			
Zustand des Baumes Gesund, leicht geschädigt		Berechtigte Sicherheitserwartung des Verkehrs hoch	
Verkehrssicher Nein

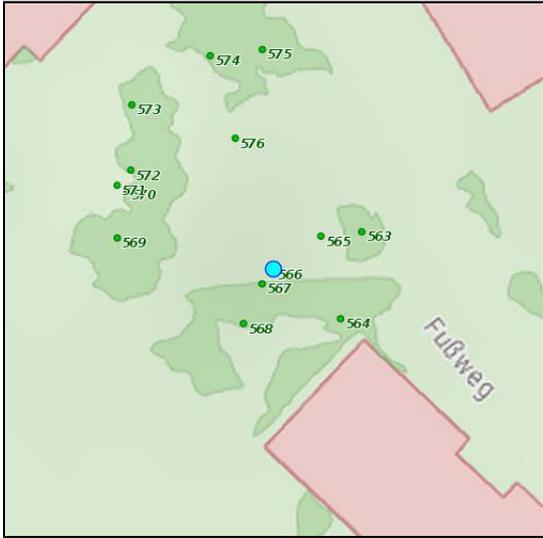
Plakette 566	
Besitz Eigengrund

Gattung/Art Carpinus betulus Pyramidalis (Hainbuche)	
Entwicklungsphase Alterungsphase	Krone Ø m
Höhe 12,00 m	
Stamm Ø 41 cm	
Status Baum Lebende Pflanze

Baumkontrolle - Datum: 28.08.2019		Risikoklasse: C-D - Erhöhtes Risiko	
Baumkontrolleur h2concepts		Typ Erstkontrolle	
Entwicklungsphase Alterungsphase		Vitalität 1 -leicht geschwächt	
Erhaltungswürdigkeit Nein			
Lebenserwartung Mittel		Stammumfang 129 cm	
Höhe 12,00 m			
Stamm Ø 41 cm		Berechtigte Sicherheitserwartung des Verkehrs hoch	
Zustand des Baumes Gesund, leicht geschädigt			
Verkehrssicher Nein

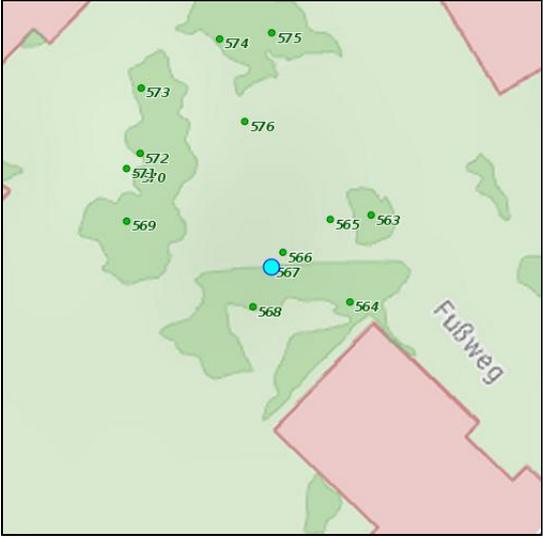
Plakette 567	
Besitz Eigengrund

Gattung/Art Carpinus betulus Pyramidalis (Hainbuche)	
Entwicklungsphase Alterungsphase	Krone Ø m
Höhe 14,00 m	
Stamm Ø 31 cm	
Status Baum Lebende Pflanze

Baumkontrolle - Datum: 28.08.2019		Risikoklasse: C-D - Erhöhtes Risiko	
Baumkontrolleur h2concepts		Typ Erstkontrolle	
Entwicklungsphase Alterungsphase		Vitalität 1 -leicht geschwächt	
Erhaltungswürdigkeit Ja			
Lebenserwartung Mittel			
Höhe 14,00 m		Stammumfang 97 cm	
Stamm Ø 31 cm			
Zustand des Baumes Gesund, leicht geschädigt		Berechtigte Sicherheitserwartung des Verkehrs hoch	
Verkehrssicher Nein

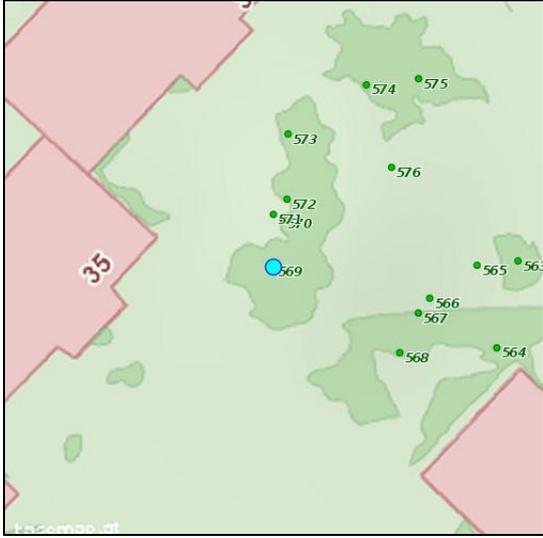
Plakette 569	
Besitz Eigengrund

Gattung/Art Betula papyrifera (Birke, Papier-Birke)	
Entwicklungsphase Alterungsphase	Krone Ø m
Höhe 15,00 m	
Stamm Ø 49 cm	
Status Baum Lebende Pflanze

Baumkontrolle - Datum: 28.08.2019		Risikoklasse: C-D - Erhöhtes Risiko	
Baumkontrolleur h2concepts		Typ Erstkontrolle	
Entwicklungsphase Alterungsphase		Vitalität 2 - stark geschwächt	
Erhaltungswürdigkeit Ja			
Lebenserwartung Mittel			
Höhe 15,00 m		Stammumfang 154 cm	
Stamm Ø 49 cm			
Zustand des Baumes Stärker geschädigt		Berechtigte Sicherheitserwartung des Verkehrs hoch	
Verkehrssicher Nein

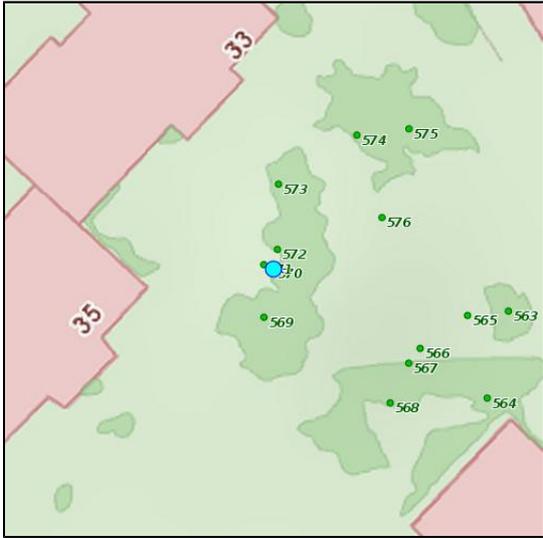
Plakette 570	
Besitz Eigengrund

Gattung/Art Carpinus betulus Pyramidalis (Hainbuche)	
Entwicklungsphase Alterungsphase	Krone Ø m
Höhe 10,00 m	
Stamm Ø 34 cm	
Status Baum Lebende Pflanze

Baumkontrolle - Datum: 28.08.2019		Risikoklasse: C-D - Erhöhtes Risiko	
Baumkontrolleur h2concepts		Typ Erstkontrolle	
Entwicklungsphase Alterungsphase		Vitalität 1 -leicht geschwächt	
Erhaltungswürdigkeit Ja			
Lebenserwartung Mittel			
Höhe 10,00 m		Stammumfang 107 cm	
Stamm Ø 34 cm			
Zustand des Baumes Gesund, leicht geschädigt		Berechtigte Sicherheitserwartung des Verkehrs hoch	
Verkehrssicher Nein

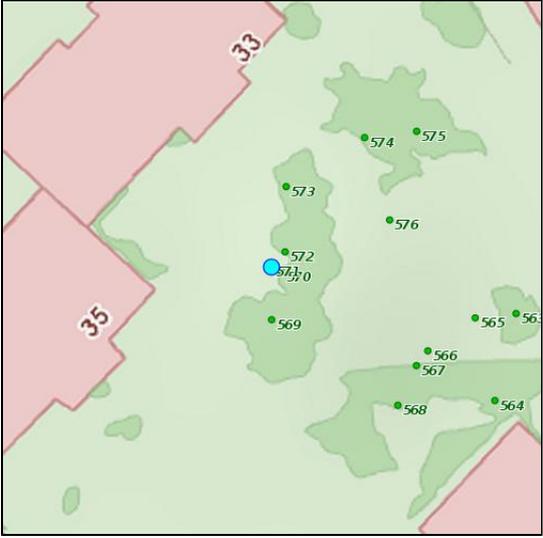
Plakette 571	
Besitz Eigengrund

Gattung/Art Carpinus betulus Pyramidalis (Hainbuche)	
Entwicklungsphase Alterungsphase	Krone Ø m
Höhe 10,00 m	
Stamm Ø 31 cm	
Status Baum Lebende Pflanze

Baumkontrolle - Datum: 28.08.2019		Risikoklasse: C-D - Erhöhtes Risiko	
Baumkontrolleur h2concepts		Typ Erstkontrolle	
Entwicklungsphase Alterungsphase		Vitalität 2 - stark geschwächt	
Erhaltungswürdigkeit Ja			
Lebenserwartung Mittel			
Höhe 10,00 m		Stammumfang 97 cm	
Stamm Ø 31 cm			
Zustand des Baumes Gesund, leicht geschädigt		Berechtigte Sicherheitserwartung des Verkehrs hoch	
Verkehrssicher Nein

Mängel: (1): geringer Mangel, (2): mittlerer Mangel, (3): schwerer Mangel	
Wurzel/Baumumfeld freiliegende Wurzelanläufe (2)	
Stamm Höhlungen (2)	
Baumkrone Totholz > 3 cm (1), Totholz < 3 cm (2)

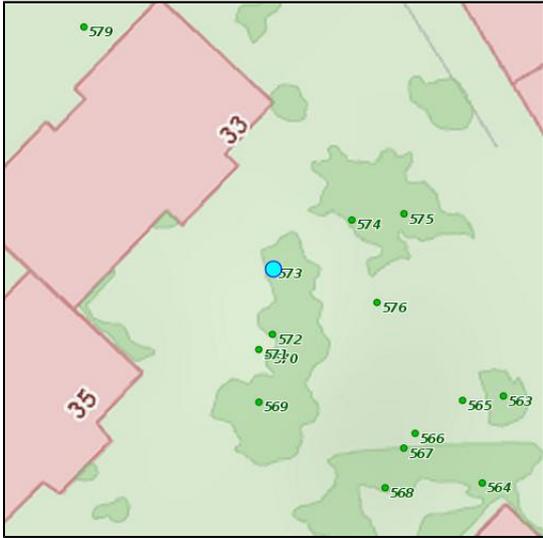
Plakette 573	
Besitz Eigengrund

Gattung/Art Carpinus betulus Pyramidalis (Hainbuche)	
Entwicklungsphase Alterungsphase	Krone Ø m
Höhe 10,00 m	
Stamm Ø 41 cm	
Status Baum Lebende Pflanze

Baumkontrolle - Datum: 28.08.2019	Risikoklasse: C-D - Erhöhtes Risiko
Baumkontrolleur h2concepts	Typ Erstkontrolle
Entwicklungsphase Alterungsphase	Vitalität 2 - stark geschwächt
Erhaltungswürdigkeit Ja	
Lebenserwartung Mittel	
Höhe 10,00 m	Stammumfang 129 cm
Stamm Ø 41 cm	
Zustand des Baumes Gesund, leicht geschädigt	Berechtigte Sicherheitserwartung des Verkehrs hoch
Verkehrssicher Nein

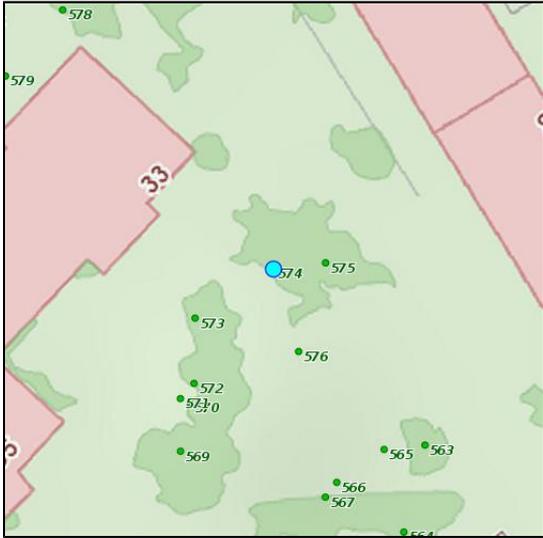
Plakette 574	
Besitz Eigengrund

Gattung/Art Larix decidua (Lärche, Europäische Lärche)	
Entwicklungsphase Alterungsphase	Krone Ø m
Höhe 14,00 m	
Stamm Ø 36 cm	
Status Baum Lebende Pflanze

Baumkontrolle - Datum: 28.08.2019		Risikoklasse: C-D - Erhöhtes Risiko	
Baumkontrolleur h2concepts		Typ Erstkontrolle	
Entwicklungsphase Alterungsphase		Vitalität 2 - stark geschwächt	
Erhaltungswürdigkeit Ja			
Lebenserwartung Mittel			
Höhe 14,00 m		Stammumfang 113 cm	
Stamm Ø 36 cm			
Zustand des Baumes Gesund, leicht geschädigt		Berechtigte Sicherheitserwartung des Verkehrs hoch	
Verkehrssicher Nein

Mängel: (1): geringer Mangel, **(2):** mittlerer Mangel, **(3):** schwerer Mangel
Wurzel/Baumumfeld Bodenaufwölbung (2), freiliegende Wurzelanläufe (3), Mähschäden (3)

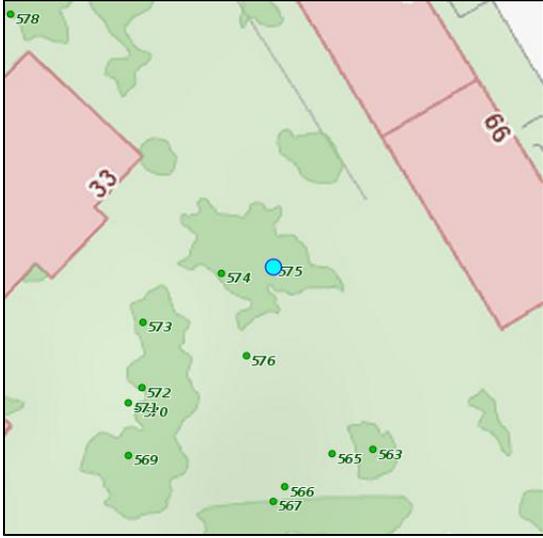
Plakette 575	
Besitz Eigengrund

Gattung/Art Larix decidua (Lärche, Europäische Lärche)	
Entwicklungsphase Alterungsphase	Krone Ø m
Höhe 16,00 m	
Stamm Ø 47 cm	
Status Baum Lebende Pflanze

Baumkontrolle - Datum: 28.08.2019		Risikoklasse: C-D - Erhöhtes Risiko	
Baumkontrolleur h2concepts		Typ Erstkontrolle	
Entwicklungsphase Alterungsphase		Vitalität 2 - stark geschwächt	
Erhaltungswürdigkeit Ja			
Lebenserwartung Mittel			
Höhe 16,00 m		Stammumfang 148 cm	
Stamm Ø 47 cm			
Zustand des Baumes Gesund, leicht geschädigt		Berechtigte Sicherheitserwartung des Verkehrs hoch	
Verkehrssicher Nein

Wurzel/Baumumfeld Bodenaufwölbung (2), freiliegende Wurzelanläufe (2), Mähschäden (2)

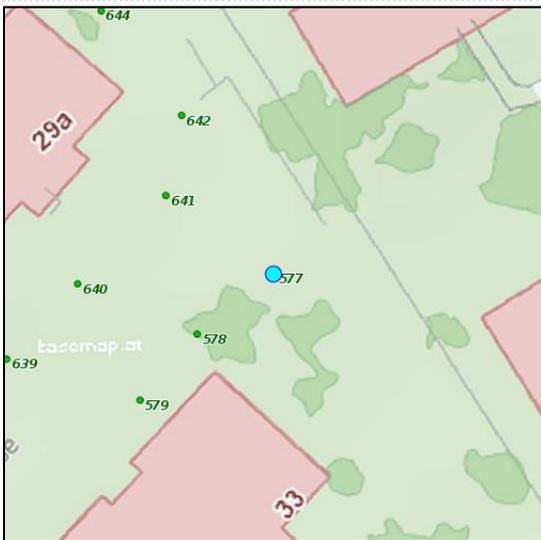
Plakette 577	
Besitz Eigengrund

Gattung/Art Acer campestre (Ahorn, Feld-Ahorn)	
Entwicklungsphase Alterungsphase	Krone Ø m
Höhe 14,00 m	
Stamm Ø 46 cm	
Status Baum Lebende Pflanze

Baumkontrolle - Datum: 28.08.2019		Risikoklasse: C-D - Erhöhtes Risiko	
Baumkontrolleur h2concepts		Typ Erstkontrolle	
Entwicklungsphase Alterungsphase		Vitalität 1 -leicht geschwächt	
Erhaltungswürdigkeit Ja			
Lebenserwartung Mittel			
Höhe 14,00 m		Stammumfang 145 cm	
Stamm Ø 46 cm			
Zustand des Baumes Gesund, leicht geschädigt		Berechtigte Sicherheitserwartung des Verkehrs hoch	
Verkehrssicher Nein

Mängel: (1): geringer Mangel, (2): mittlerer Mangel, (3): schwerer Mangel	
Wurzel/Baumumfeld freiliegende Wurzelanläufe (2), Mähschäden (2)	
Starkast Astungen/Wunden (1), Kappung (2)	
Baumkrone Totholz < 3 cm (1), Totholz > 3 cm (1)

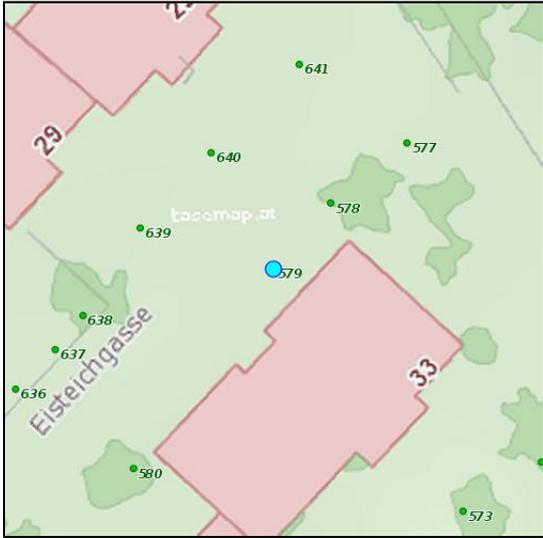
Plakette 579	
Besitz Eigengrund

Gattung/Art Prunus cerasifera (Kirsche, Kirsch-Pflaume)	
Entwicklungsphase Alterungsphase	Krone Ø m
Höhe 6,00 m	
Stamm Ø 30 cm	
Status Baum Lebende Pflanze

Baumkontrolle - Datum: 28.08.2019		Risikoklasse: C-D - Erhöhtes Risiko	
Baumkontrolleur h2concepts		Typ Erstkontrolle	
Entwicklungsphase Alterungsphase		Vitalität 3 - massiv geschwächt	
Erhaltungswürdigkeit Nein			
Lebenserwartung Gering			
Höhe 6,00 m		Stammumfang 94 cm	
Stamm Ø 30 cm			
Zustand des Baumes Stärker geschädigt		Berechtigte Sicherheitserwartung des Verkehrs hoch	
Verkehrssicher Nein

Wurzel/Baumumfeld Mähschäden (2), Risse (1), Krebs (3), freiliegende Wurzelanläufe (1), Morschung (1), oberflächliche Wurzeln (2)

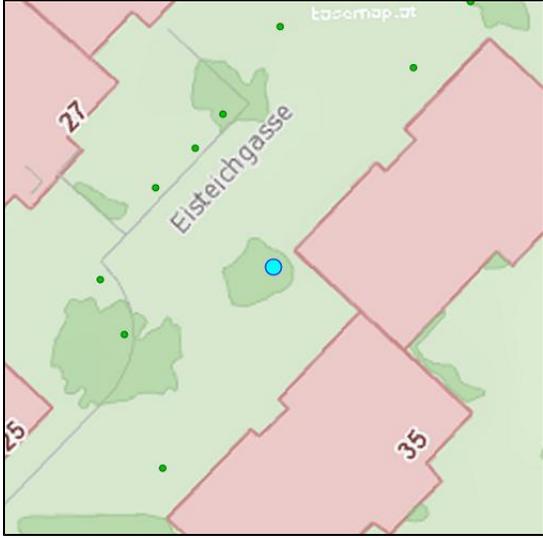
Plakette 580	
Besitz Eigengrund

Gattung/Art Pinus sylvestris (Wald-Kiefer, Föhre)	
Entwicklungsphase Alterungsphase	Krone Ø m
Höhe 17,00 m	
Stamm Ø 47 cm	
Status Baum Lebende Pflanze

Baumkontrolle - Datum: 28.08.2019		Risikoklasse: C-D - Erhöhtes Risiko	
Baumkontrolleur h2concepts		Typ Erstkontrolle	
Entwicklungsphase Alterungsphase		Vitalität 2 - stark geschwächt	
Erhaltungswürdigkeit Ja			
Lebenserwartung Mittel			
Höhe 17,00 m		Stammumfang 148 cm	
Stamm Ø 47 cm			
Zustand des Baumes Gesund, leicht geschädigt		Berechtigte Sicherheitserwartung des Verkehrs hoch	
Verkehrssicher Nein
