3.76 Eisteichgasse 21-45_Plüddemanngasse 91-97a

Standort: 3.76 Eisteichgasse 21-45_Plüddemanngasse 91-97a
Beschreibung:
Klassifizierung:
Zustand: in Bearbeitung
Firma:
Gesamtfläche: 45.668,56 m²

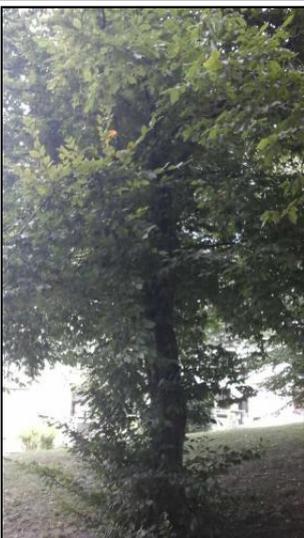
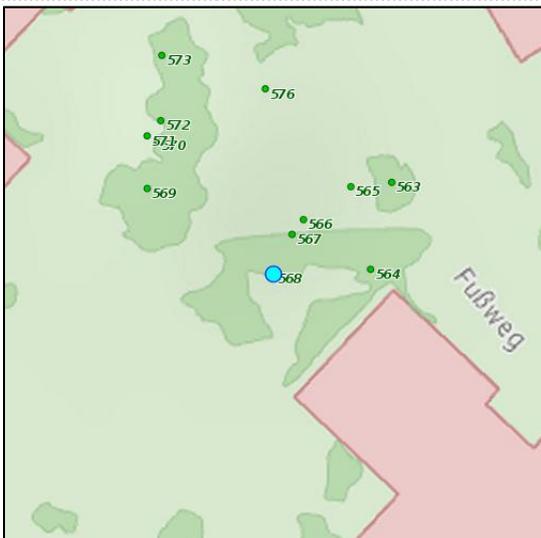
Plakette 568	
Besitz Eigengrund

Baumkontrolle - Datum: 28.08.2019		Risikoklasse: C-D - Erhöhtes Risiko	
Baumkontrolleur h2concepts		Typ Erstkontrolle	
Entwicklungsphase Alterungsphase		Vitalität 2 - stark geschwächt	
Erhaltungswürdigkeit Ja			
Lebenserwartung Mittel			
Höhe 12,00 m		Stammumfang 97 cm	
Stamm Ø 31 cm			
Zustand des Baumes Gesund, leicht geschädigt		Berechtigte Sicherheitserwartung des Verkehrs hoch	
Verkehrssicher Nein

Arbeit - # 5247		Firma:	
Arbeitstyp 001 - Baumpflege lt. ÖNORM/ZTV		Datum Ausführung	
Vorgesehenes Anfangsdatum 03.09.2019		Vorgesehenes Enddatum 03.12.2019

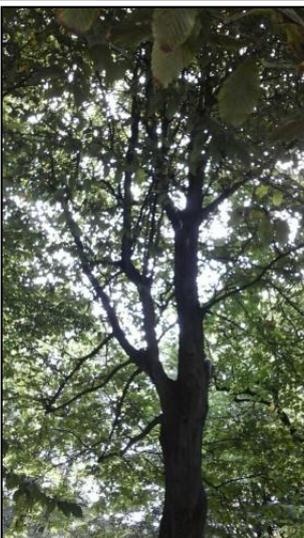
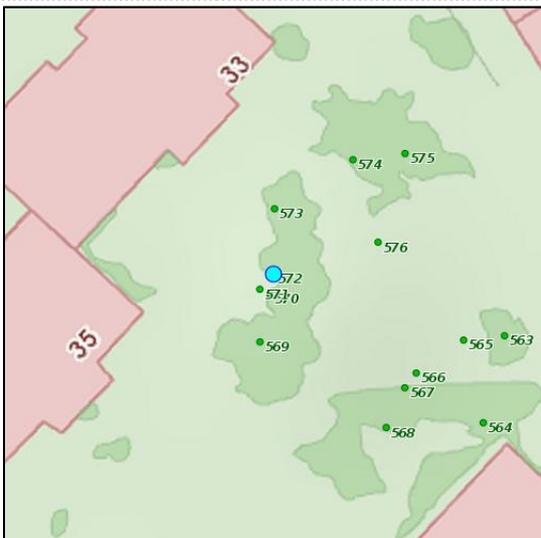
Plakette 572	
Besitz Eigengrund

Baumkontrolle - Datum: 28.08.2019		Risikoklasse: C-D - Erhöhtes Risiko	
Baumkontrolleur h2concepts		Typ Erstkontrolle	
Entwicklungsphase Alterungsphase		Vitalität 1 -leicht geschwächt	
Erhaltungswürdigkeit Ja			
Lebenserwartung Mittel			
Höhe 10,00 m		Stammumfang 88 cm	
Stamm Ø 28 cm			
Zustand des Baumes Gesund, leicht geschädigt		Berechtigte Sicherheitserwartung des Verkehrs hoch	
Verkehrssicher Nein

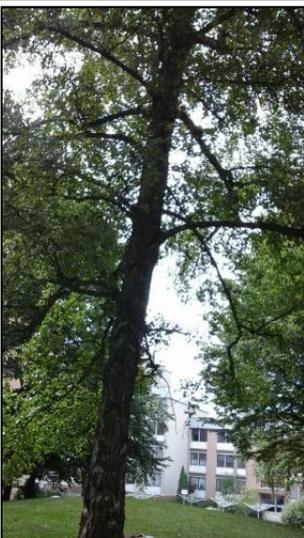
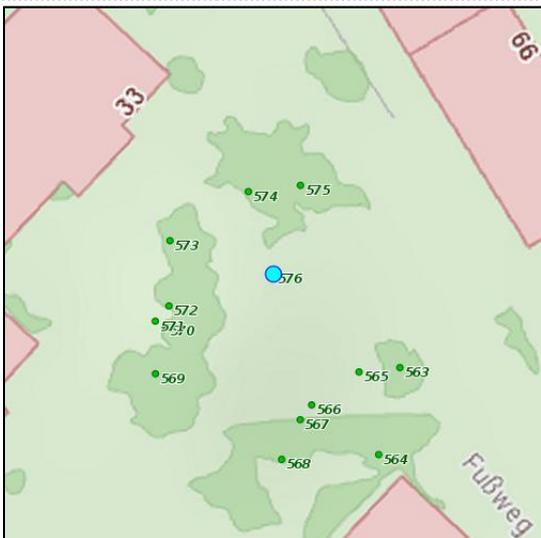
Plakette 576	
Besitz Eigengrund

Baumkontrolle - Datum: 28.08.2019	Risikoklasse: C-D - Erhöhtes Risiko
Baumkontrolleur h2concepts	Typ Erstkontrolle
Entwicklungsphase Alterungsphase	Vitalität 3 - massiv geschwächt
Erhaltungswürdigkeit Nein	
Lebenserwartung Gering	
Höhe 10,00 m	Stammumfang 129 cm
Stamm Ø 41 cm	
Zustand des Baumes Stärker geschädigt	Berechtigte Sicherheitserwartung des Verkehrs hoch
Verkehrssicher Nein

Mängel: (1): geringer Mangel, (2): mittlerer Mangel, (3): schwerer Mangel
Stammfuß Risse/Einwallungen (2), offene Fäulen (2), Pilzbefall (3), Rindenschäden (2)
Stamm Kappung (3)
Baumkrone Totholz > 3 cm (1), Totholz < 3 cm (1), Fehlentwicklung i.d. Krone (2)

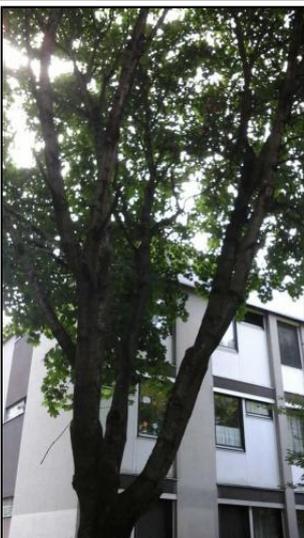
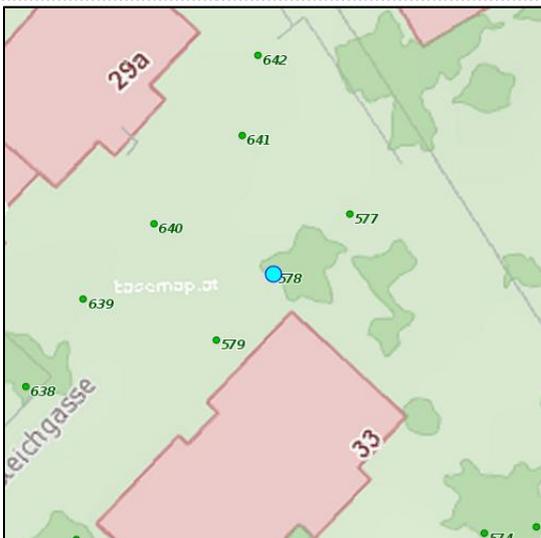
Plakette 578	
Besitz Eigengrund

Baumkontrolle - Datum: 28.08.2019		Risikoklasse: C-D - Erhöhtes Risiko	
Baumkontrolleur h2concepts		Typ Erstkontrolle	
Entwicklungsphase Alterungsphase		Vitalität 1 -leicht geschwächt	
Erhaltungswürdigkeit Ja			
Lebenserwartung Mittel			
Höhe 19,00 m		Stammumfang 182 cm	
Stamm Ø 58 cm			
Zustand des Baumes Gesund, leicht geschädigt		Berechtigte Sicherheitserwartung des Verkehrs hoch	
Verkehrssicher Nein

Wurzel/Baumumfeld freiliegende Wurzelanläufe (2), Mähschäden (3)

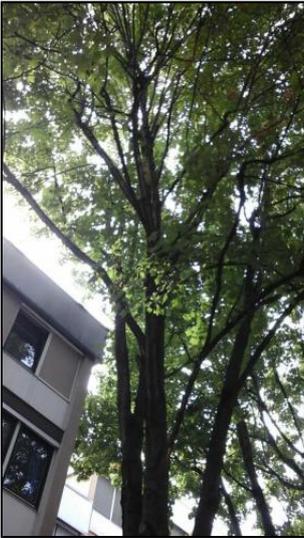
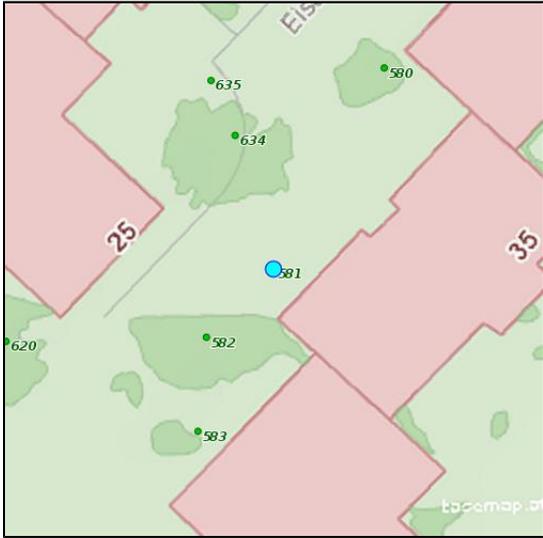
Plakette 581	
Besitz Eigengrund

Gattung/Art Acer campestre (Ahorn, Feld-Ahorn)	
Entwicklungsphase Alterungsphase	Krone Ø m
Höhe 16,00 m	
Stamm Ø 50 cm	
Status Baum Lebende Pflanze

Baumkontrolle - Datum: 28.08.2019		Risikoklasse: C-D - Erhöhtes Risiko	
Baumkontrolleur h2concepts		Typ Erstkontrolle	
Entwicklungsphase Alterungsphase		Vitalität 2 - stark geschwächt	
Erhaltungswürdigkeit Ja			
Lebenserwartung Mittel		Stammumfang 157 cm	
Höhe 16,00 m			
Stamm Ø 50 cm		Berechtigte Sicherheitserwartung des Verkehrs hoch	
Zustand des Baumes Gesund, leicht geschädigt			
Verkehrssicher Nein

Wurzel/Baumumfeld freiliegende Wurzelanläufe (2), Mähschäden (2)

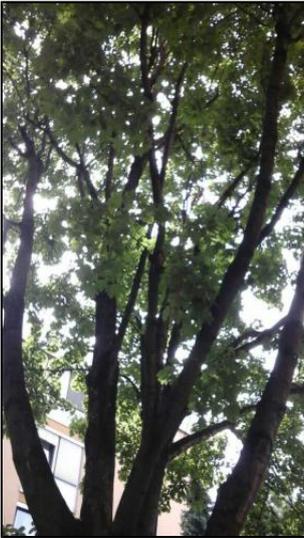
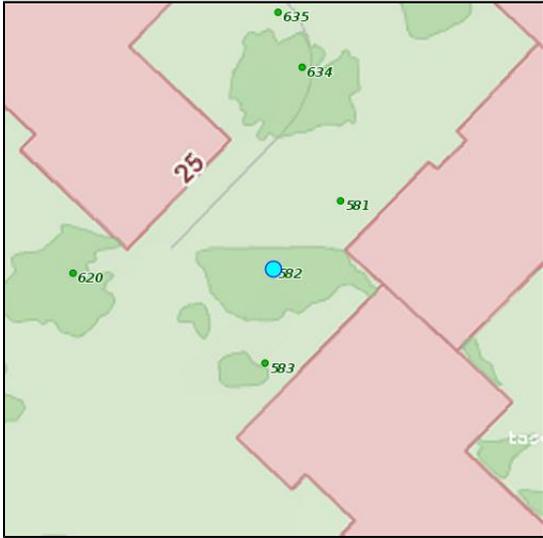
Plakette 582	
Besitz Eigengrund

Gattung/Art Acer campestre (Ahorn, Feld-Ahorn)	
Entwicklungsphase Alterungsphase	Krone Ø m
Höhe 17,00 m	
Stamm Ø 62 cm	
Status Baum Lebende Pflanze

Baumkontrolle - Datum: 28.08.2019		Risikoklasse: C-D - Erhöhtes Risiko	
Baumkontrolleur h2concepts		Typ Erstkontrolle	
Entwicklungsphase Alterungsphase		Vitalität 2 - stark geschwächt	
Erhaltungswürdigkeit Ja			
Lebenserwartung Mittel			
Höhe 17,00 m		Stammumfang 195 cm	
Stamm Ø 62 cm			
Zustand des Baumes Gesund, leicht geschädigt		Berechtigte Sicherheitserwartung des Verkehrs hoch	
Verkehrssicher Nein

Starkast Kappung (2), Rindenschäden (1)

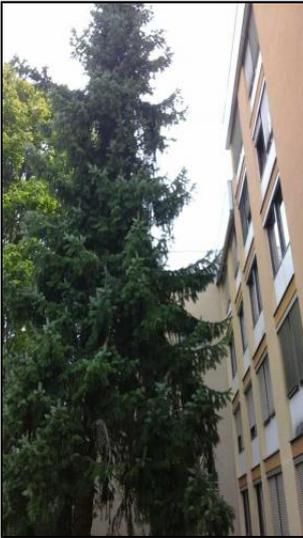
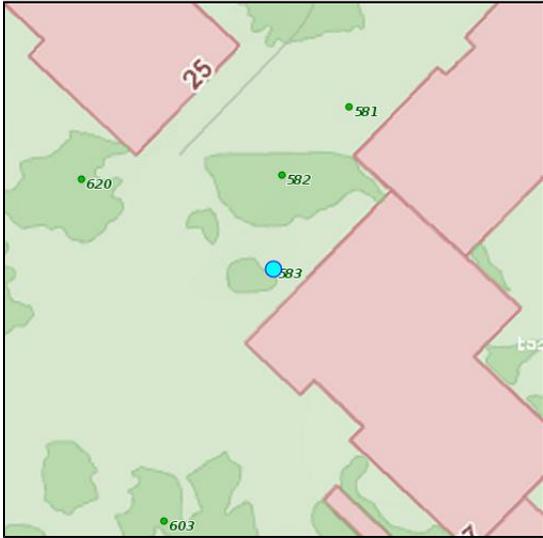
Plakette 583	
Besitz Eigengrund

Gattung/Art Picea pungens (Fichte, Stech-Fichte)	
Entwicklungsphase Alterungsphase	Krone Ø m
Höhe 10,00 m	
Stamm Ø 22 cm	
Status Baum Lebende Pflanze

Baumkontrolle - Datum: 28.08.2019		Risikoklasse: C-D - Erhöhtes Risiko	
Baumkontrolleur h2concepts		Typ Erstkontrolle	
Entwicklungsphase Alterungsphase		Vitalität 1 -leicht geschwächt	
Erhaltungswürdigkeit Ja			
Lebenserwartung Mittel		Stammumfang 69 cm	
Höhe 10,00 m			
Stamm Ø 22 cm			
Zustand des Baumes Gesund, leicht geschädigt		Berechtigte Sicherheitserwartung des Verkehrs hoch	
Verkehrssicher Ja

Arbeit - # 5278		Firma:	
Arbeitstyp 00523-1 - Kontrolle Verkehrssicherheit		Datum Ausführung	
Vorgesehenes Anfangsdatum 03.07.2020		Vorgesehenes Enddatum 01.09.2020

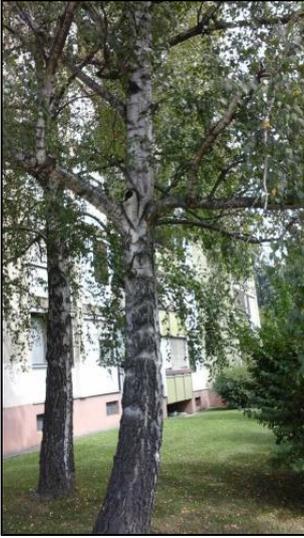
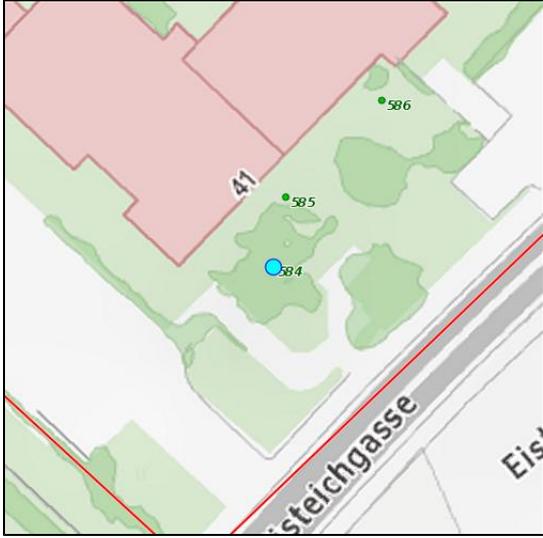
Plakette 584	
Besitz Eigengrund

Gattung/Art Betula papyrifera (Birke, Papier-Birke)	
Entwicklungsphase Alterungsphase	Krone Ø m
Höhe 9,00 m	
Stamm Ø 40 cm	
Status Baum Lebende Pflanze

Baumkontrolle - Datum: 28.08.2019		Risikoklasse: C-D - Erhöhtes Risiko	
Baumkontrolleur h2concepts		Typ Erstkontrolle	
Entwicklungsphase Alterungsphase		Vitalität 2 - stark geschwächt	
Erhaltungswürdigkeit Ja			
Lebenserwartung Gering			
Höhe 9,00 m		Stammumfang 126 cm	
Stamm Ø 40 cm			
Zustand des Baumes Stärker geschädigt		Berechtigte Sicherheitserwartung des Verkehrs hoch	
Verkehrssicher Nein

Mängel: (1): geringer Mangel, (2): mittlerer Mangel, (3): schwerer Mangel	
Stamm Kappung (3)	
Baumkrone Fehlentwicklung i.d. Krone (2)

Arbeitstyp 00524-01 - Visuelle untersuchung m. Höhenzugangstechnik	Datum Ausführung
Vorgesehenes Anfangsdatum 03.09.2019	Vorgesehenes Enddatum 03.12.2019

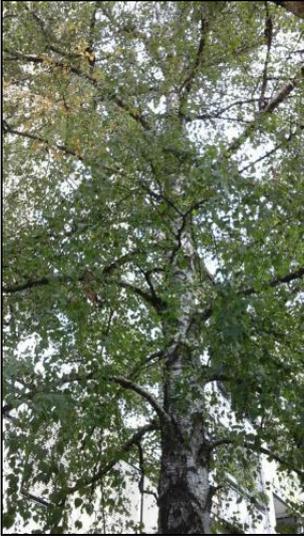
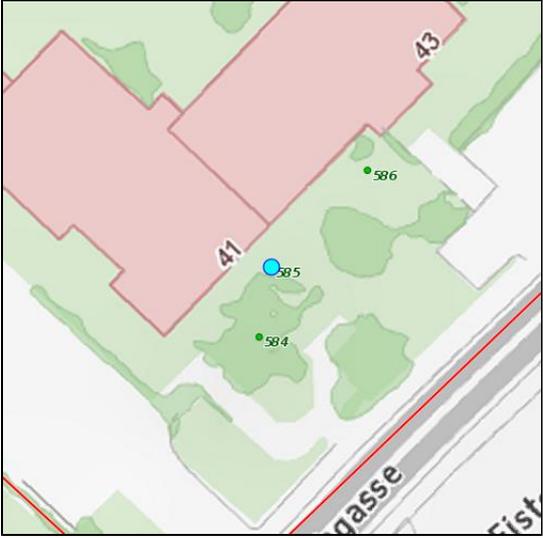
Plakette 585	
Besitz Eigengrund

Gattung/Art Betula papyrifera (Birke, Papier-Birke)	
Entwicklungsphase Alterungsphase	Krone Ø m
Höhe 10,00 m	
Stamm Ø 40 cm	
Status Baum Lebende Pflanze

Baumkontrolle - Datum: 28.08.2019		Risikoklasse: C-D - Erhöhtes Risiko	
Baumkontrolleur h2concepts		Typ Erstkontrolle	
Entwicklungsphase Alterungsphase		Vitalität 2 - stark geschwächt	
Erhaltungswürdigkeit Ja			
Lebenserwartung Gering			
Höhe 10,00 m		Stammumfang 126 cm	
Stamm Ø 40 cm			
Zustand des Baumes Stärker geschädigt		Berechtigte Sicherheitserwartung des Verkehrs hoch	
Verkehrssicher Nein

Arbeitstyp 00524-01 - Visuelle untersuchung m. Höhenzugangstechnik	Datum Ausführung
Vorgesehenes Anfangsdatum 03.09.2019	Vorgesehenes Enddatum 03.12.2019

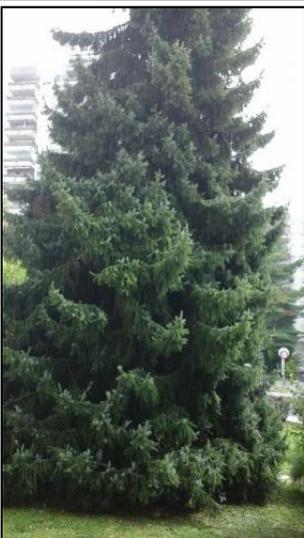
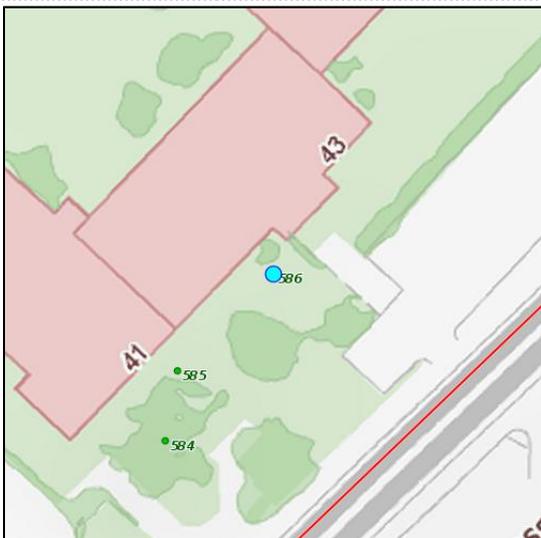
Plakette 586	
Besitz Eigengrund

Gattung/Art Picea pungens (Fichte, Stech-Fichte)	
Entwicklungsphase Alterungsphase	Krone Ø m
Höhe 10,00 m	
Stamm Ø 41 cm	
Status Baum Lebende Pflanze

Baumkontrolle - Datum: 28.08.2019		Risikoklasse: B - Niederes Risiko	
Baumkontrolleur h2concepts		Typ Erstkontrolle	
Entwicklungsphase Alterungsphase		Vitalität 0 - gesund	
Erhaltungswürdigkeit			
Lebenserwartung Mittel		Stammumfang 129 cm	
Höhe 10,00 m			
Stamm Ø 41 cm		Berechtigte Sicherheitserwartung des Verkehrs hoch	
Zustand des Baumes Gesund, leicht geschädigt			
Verkehrssicher Ja

Arbeit - # 5283		Firma:	
Arbeitstyp 00523-1 - Kontrolle Verkehrssicherheit		Datum Ausführung	
Vorgesehenes Anfangsdatum 03.07.2021		Vorgesehenes Enddatum 01.09.2021

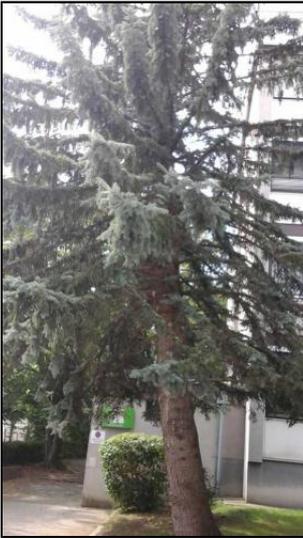
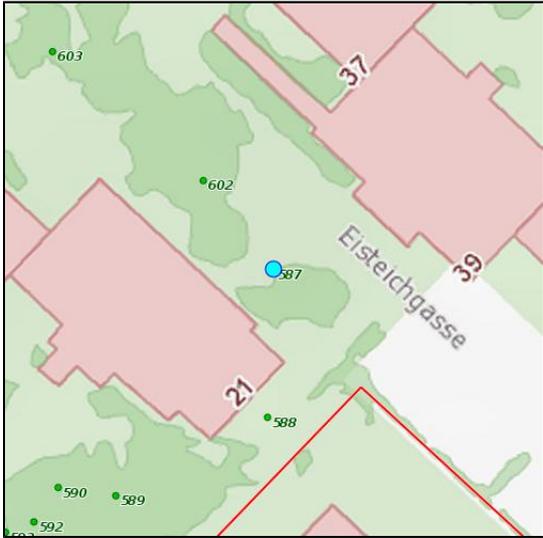
Plakette 587	
Besitz Eigengrund

Gattung/Art Picea pungens (Fichte, Stech-Fichte)	
Entwicklungsphase Alterungsphase	Krone Ø m
Höhe 16,00 m	
Stamm Ø 57 cm	
Status Baum Lebende Pflanze

Baumkontrolle - Datum: 28.08.2019		Risikoklasse: C-D - Erhöhtes Risiko	
Baumkontrolleur h2concepts		Typ Erstkontrolle	
Entwicklungsphase Alterungsphase		Vitalität 1 -leicht geschwächt	
Erhaltungswürdigkeit Ja			
Lebenserwartung Mittel			
Höhe 16,00 m		Stammumfang 179 cm	
Stamm Ø 57 cm			
Zustand des Baumes Gesund, leicht geschädigt		Berechtigte Sicherheitserwartung des Verkehrs hoch	
Verkehrssicher Nein

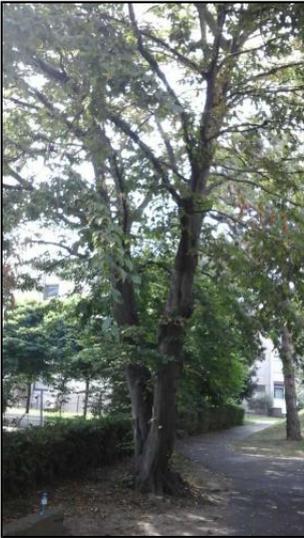
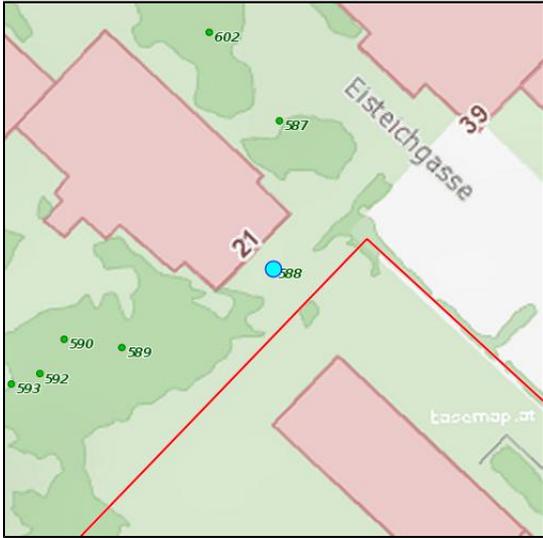
Plakette 588	
Besitz Eigengrund

Gattung/Art Carpinus betulus Pyramidalis (Hainbuche)	
Entwicklungsphase Alterungsphase	Krone Ø m
Höhe 14,00 m	
Stamm Ø 96 cm	
Status Baum Lebende Pflanze

Baumkontrolle - Datum: 28.08.2019		Risikoklasse: C-D - Erhöhtes Risiko	
Baumkontrolleur h2concepts		Typ Erstkontrolle	
Entwicklungsphase Alterungsphase		Vitalität 2 - stark geschwächt	
Erhaltungswürdigkeit Ja			
Lebenserwartung Gering			
Höhe 14,00 m		Stammumfang 302 cm	
Stamm Ø 96 cm			
Zustand des Baumes Stärker geschädigt		Berechtigte Sicherheitserwartung des Verkehrs hoch	
Verkehrssicher Nein

Mängel: (1): geringer Mangel, (2): mittlerer Mangel, (3): schwerer Mangel
Allgemein Mehrstämmig (2)
Wurzel/Baumumfeld Bodenverdichtung (2), Bodenversiegelung (2), freiliegende Wurzelanläufe (2)

Arbeit - # 5288		Firma:
Arbeitstyp 002 - Todholzbeseitigung	Datum Ausführung	
Vorgesehenes Anfangsdatum 03.09.2019	Vorgesehenes Enddatum 03.12.2019

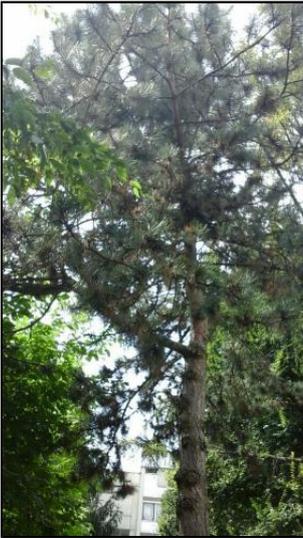
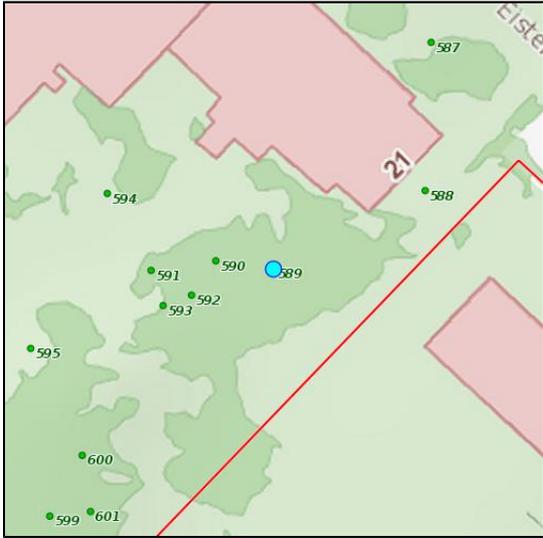
Plakette 589	
Besitz Eigengrund

Gattung/Art Pinus sylvestris (Wald-Kiefer, Föhre)	
Entwicklungsphase Alterungsphase	Krone Ø m
Höhe 14,00 m	
Stamm Ø 40 cm	
Status Baum Lebende Pflanze

Baumkontrolle - Datum: 28.08.2019		Risikoklasse: C-D - Erhöhtes Risiko	
Baumkontrolleur h2concepts		Typ Erstkontrolle	
Entwicklungsphase Alterungsphase		Vitalität 2 - stark geschwächt	
Erhaltungswürdigkeit Ja			
Lebenserwartung Mittel			
Höhe 14,00 m		Stammumfang 126 cm	
Stamm Ø 40 cm			
Zustand des Baumes Gesund, leicht geschädigt		Berechtigte Sicherheitserwartung des Verkehrs hoch	
Verkehrssicher Nein

Wurzel/Baumumfeld freiliegende Wurzelanläufe (2), Mähschäden (2)

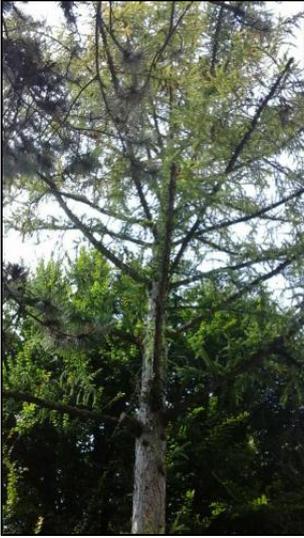
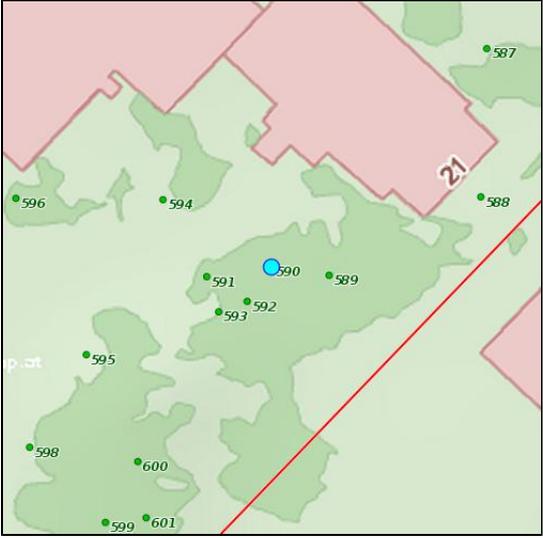
Plakette 590	
Besitz Eigengrund

Gattung/Art Larix decidua (Lärche, Europäische Lärche)	
Entwicklungsphase Alterungsphase	Krone Ø m
Höhe 18,00 m	
Stamm Ø 41 cm	
Status Baum Lebende Pflanze

Baumkontrolle - Datum: 28.08.2019		Risikoklasse: C-D - Erhöhtes Risiko	
Baumkontrolleur h2concepts		Typ Erstkontrolle	
Entwicklungsphase Alterungsphase		Vitalität 1 -leicht geschwächt	
Erhaltungswürdigkeit Ja			
Lebenserwartung Mittel			
Höhe 18,00 m		Stammumfang 129 cm	
Stamm Ø 41 cm			
Zustand des Baumes Stärker geschädigt		Berechtigte Sicherheitserwartung des Verkehrs hoch	
Verkehrssicher Ja			
Mängel: (1): geringer Mangel, (2): mittlerer Mangel, (3): schwerer Mangel			
Wurzel/Baumumfeld freiliegende Wurzelanläufe (2), Mähschäden (2)			
Starkast Kappung (2)			
Vorgeschlagene Arbeiten			
Arbeitstyp	Firma	Vorgesehenes Enddatum	Zustand
Kontrolle Verkehrssicherheit		01.09.2020	Vorgeschlagen
Iter			
#	Datum Ausführung	Ausgeführt von	Status Baumkontrolle
1	02.09.2019 12:20:26	h2concepts	In Bearbeitung
2	02.09.2019 12:55:55	h2concepts	Validierung wurde angefragt

Arbeit - # 5291		Firma:	
Arbeitstyp 00523-1 - Kontrolle Verkehrssicherheit		Datum Ausführung	
Vorgesehenes Anfangsdatum 03.07.2020		Vorgesehenes Enddatum 01.09.2020

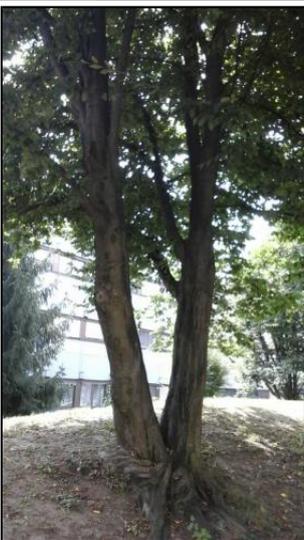
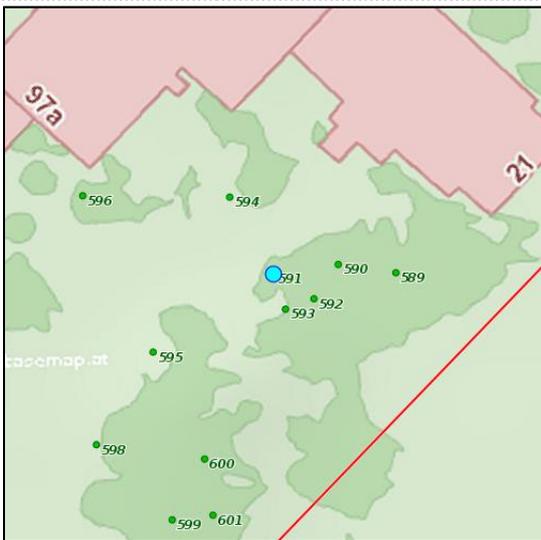
Plakette 591	
Besitz Eigengrund

Gattung/Art Carpinus betulus Pyramidalis (Hainbuche)	
Entwicklungsphase Alterungsphase	Krone Ø m
Höhe 11,00 m	
Stamm Ø 52 cm	
Status Baum Lebende Pflanze

Baumkontrolle - Datum: 28.08.2019		Risikoklasse: C-D - Erhöhtes Risiko	
Baumkontrolleur h2concepts		Typ Erstkontrolle	
Entwicklungsphase Alterungsphase		Vitalität 1 -leicht geschwächt	
Erhaltungswürdigkeit Ja			
Lebenserwartung Mittel			
Höhe 11,00 m		Stammumfang 163 cm	
Stamm Ø 52 cm			
Zustand des Baumes Gesund, leicht geschädigt		Berechtigte Sicherheitserwartung des Verkehrs hoch	
Verkehrssicher Nein

Wurzel/Baumumfeld freiliegende Wurzelanläufe (2), Mähschäden (2)

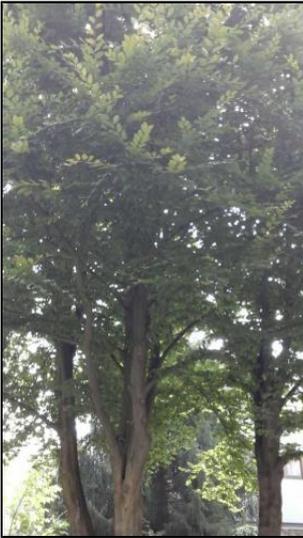
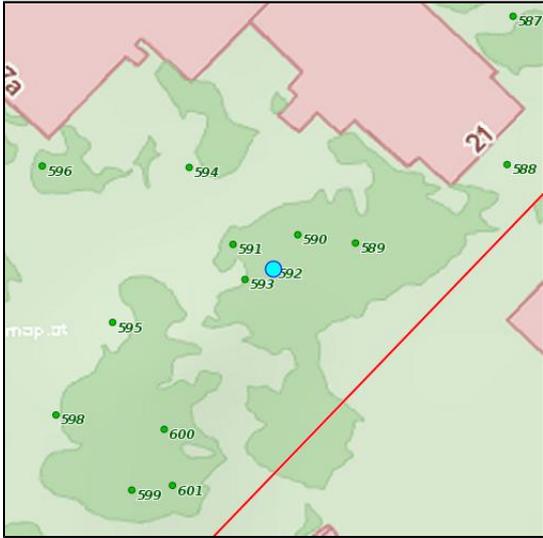
Plakette 592	
Besitz Eigengrund

Gattung/Art Carpinus betulus Pyramidalis (Hainbuche)	
Entwicklungsphase Alterungsphase	Krone Ø m
Höhe 10,00 m	
Stamm Ø 37 cm	
Status Baum Lebende Pflanze

Baumkontrolle - Datum: 28.08.2019		Risikoklasse: C-D - Erhöhtes Risiko	
Baumkontrolleur h2concepts		Typ Erstkontrolle	
Entwicklungsphase Alterungsphase		Vitalität 1 -leicht geschwächt	
Erhaltungswürdigkeit Ja			
Lebenserwartung Hoch			
Höhe 10,00 m		Stammumfang 116 cm	
Stamm Ø 37 cm			
Zustand des Baumes Gesund, leicht geschädigt		Berechtigte Sicherheitserwartung des Verkehrs hoch	
Verkehrssicher Nein

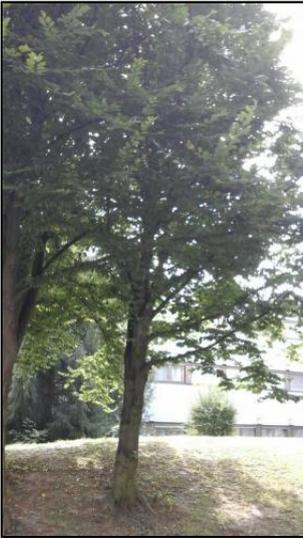
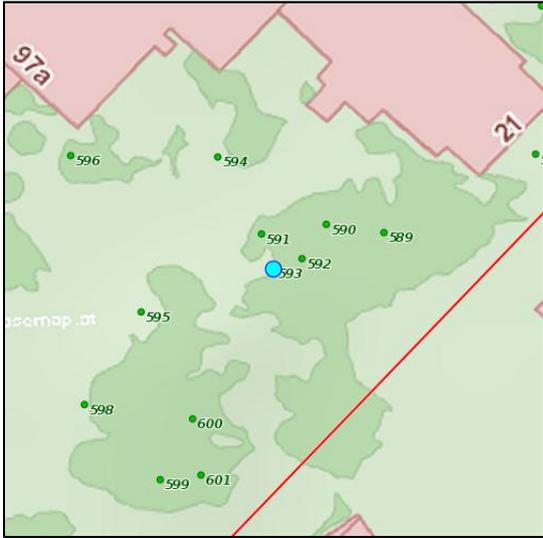
Plakette 593	
Besitz Eigengrund

Gattung/Art Carpinus betulus Pyramidalis (Hainbuche)	
Entwicklungsphase Alterungsphase	Krone Ø m
Höhe 10,00 m	
Stamm Ø 32 cm	
Status Baum Lebende Pflanze

Baumkontrolle - Datum: 28.08.2019		Risikoklasse: C-D - Erhöhtes Risiko	
Baumkontrolleur h2concepts		Typ Erstkontrolle	
Entwicklungsphase Alterungsphase		Vitalität 1 -leicht geschwächt	
Erhaltungswürdigkeit Ja			
Lebenserwartung Mittel			
Höhe 10,00 m		Stammumfang 101 cm	
Stamm Ø 32 cm			
Zustand des Baumes Gesund, leicht geschädigt		Berechtigte Sicherheitserwartung des Verkehrs hoch	
Verkehrssicher Nein			
Mängel: (1): geringer Mangel, (2): mittlerer Mangel, (3): schwerer Mangel			
Wurzel/Baumumfeld freiliegende Wurzelanläufe (2)			
Vorgeschlagene Arbeiten			
Arbeitstyp	Firma	Vorgesehenes Enddatum	Zustand
Kontrolle Verkehrssicherheit		01.09.2020	Vorgeschlagen
Baumpflege lt. ÖNORM/ZTV		03.12.2019	Vorgeschlagen
Iter			
#	Datum Ausführung	Ausgeführt von	Status Baumkontrolle
1	02.09.2019 12:20:26	h2concepts	In Bearbeitung
2	02.09.2019 12:55:55	h2concepts	Validierung wurde angefragt

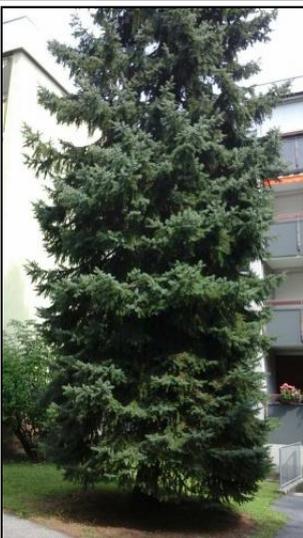
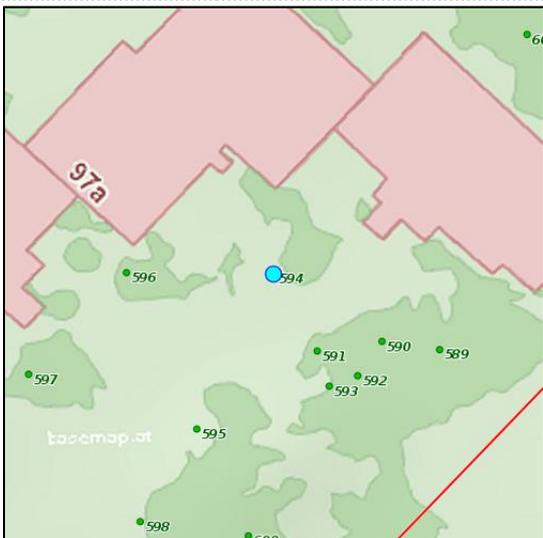
Plakette 594	
Besitz Eigengrund

Gattung/Art Picea pungens (Fichte, Stech-Fichte)	
Entwicklungsphase Alterungsphase	Krone Ø m
Höhe 14,00 m	
Stamm Ø 43 cm	
Status Baum Lebende Pflanze

Baumkontrolle - Datum: 28.08.2019		Risikoklasse: C-D - Erhöhtes Risiko	
Baumkontrolleur h2concepts		Typ Erstkontrolle	
Entwicklungsphase Alterungsphase		Vitalität 1 -leicht geschwächt	
Erhaltungswürdigkeit Ja			
Lebenserwartung Mittel		Stammumfang 135 cm	
Höhe 14,00 m			
Stamm Ø 43 cm			
Zustand des Baumes Gesund, leicht geschädigt		Berechtigte Sicherheitserwartung des Verkehrs hoch	
Verkehrssicher Nein

Arbeit - # 5298		Firma:	
Arbeitstyp 00523-1 - Kontrolle Verkehrssicherheit		Datum Ausführung	
Vorgesehenes Anfangsdatum 03.07.2020		Vorgesehenes Enddatum 01.09.2020

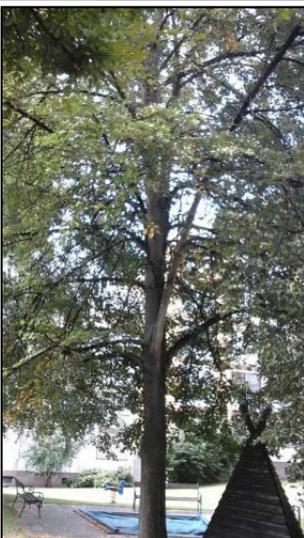
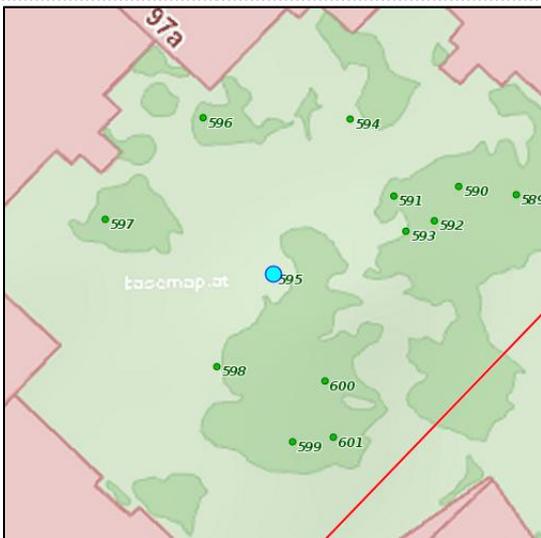
Plakette 595	
Besitz Eigengrund

Gattung/Art Tilia cordata (Linde, Winter-Linde)	
Entwicklungsphase Alterungsphase	Krone Ø m
Höhe 16,00 m	
Stamm Ø 43 cm	
Status Baum Lebende Pflanze

Baumkontrolle - Datum: 28.08.2019		Risikoklasse: C-D - Erhöhtes Risiko	
Baumkontrolleur h2concepts		Typ Erstkontrolle	
Entwicklungsphase Alterungsphase		Vitalität 1 -leicht geschwächt	
Erhaltungswürdigkeit Ja			
Lebenserwartung Mittel			
Höhe 16,00 m		Stammumfang 135 cm	
Stamm Ø 43 cm			
Zustand des Baumes Gesund, leicht geschädigt		Berechtigte Sicherheitserwartung des Verkehrs hoch	
Verkehrssicher Nein

Arbeit - # 5301		Firma:
Arbeitstyp 002 - Todholzbeseitigung	Datum Ausführung	
Vorgesehenes 03.09.2019 Anfangsdatum	Vorgesehenes 03.12.2019 Enddatum

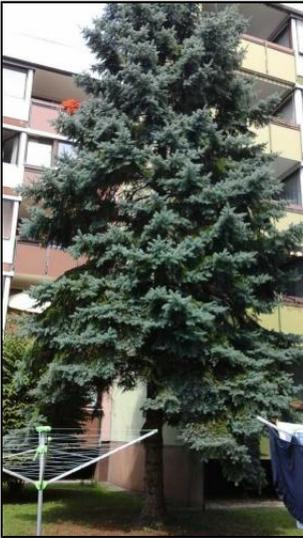
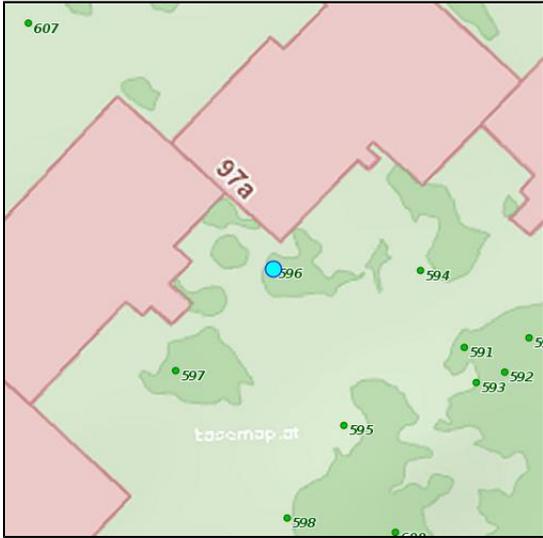
Plakette 596	
Besitz Eigengrund

Gattung/Art Picea pungens (Fichte, Stech-Fichte)	
Entwicklungsphase Alterungsphase	Krone Ø m
Höhe 12,00 m	
Stamm Ø 41 cm	
Status Baum Lebende Pflanze

Baumkontrolle - Datum: 28.08.2019		Risikoklasse: C-D - Erhöhtes Risiko	
Baumkontrolleur h2concepts		Typ Erstkontrolle	
Entwicklungsphase Alterungsphase		Vitalität 1 -leicht geschwächt	
Erhaltungswürdigkeit Ja			
Lebenserwartung Mittel		Stammumfang 129 cm	
Höhe 12,00 m			
Stamm Ø 41 cm			
Zustand des Baumes Gesund, leicht geschädigt		Berechtigte Sicherheitserwartung des Verkehrs hoch	
Verkehrssicher Ja

Arbeit - # 5302		Firma:	
Arbeitstyp 00523-1 - Kontrolle Verkehrssicherheit		Datum Ausführung	
Vorgesehenes Anfangsdatum 03.07.2020		Vorgesehenes Enddatum 01.09.2020

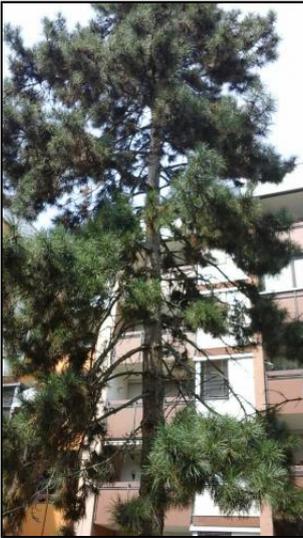
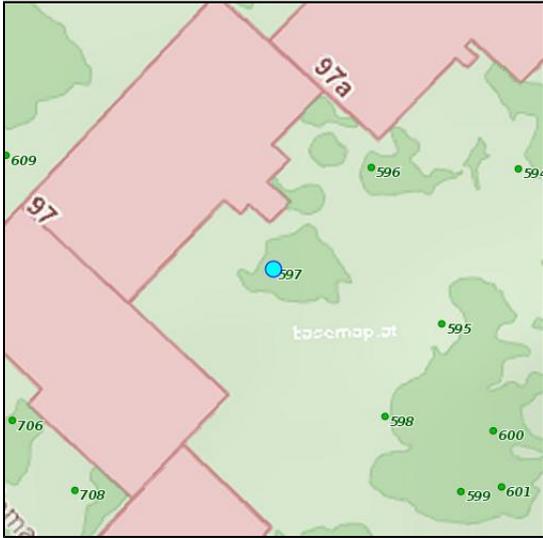
Plakette 597	
Besitz Eigengrund

Gattung/Art Pinus sylvestris (Wald-Kiefer, Föhre)	
Entwicklungsphase Alterungsphase	Krone Ø m
Höhe 14,00 m	
Stamm Ø 42 cm	
Status Baum Lebende Pflanze

Baumkontrolle - Datum: 28.08.2019		Risikoklasse: C-D - Erhöhtes Risiko	
Baumkontrolleur h2concepts		Typ Erstkontrolle	
Entwicklungsphase Alterungsphase		Vitalität 1 -leicht geschwächt	
Erhaltungswürdigkeit Ja			
Lebenserwartung Mittel			
Höhe 14,00 m		Stammumfang 132 cm	
Stamm Ø 42 cm			
Zustand des Baumes Gesund, leicht geschädigt		Berechtigte Sicherheitserwartung des Verkehrs hoch	
Verkehrssicher Nein			
Mängel: (1): geringer Mangel, (2): mittlerer Mangel, (3): schwerer Mangel			
Baumkrone ausgebrochene Äste (1), Totholz > 3 cm (2)			
Vorgeschlagene Arbeiten			
Arbeitstyp	Firma	Vorgesehenes Enddatum	Zustand
Kontrolle Verkehrssicherheit		01.09.2020	Vorgeschlagen
Todholzbeseitigung		03.12.2019	Vorgeschlagen
Iter			
#	Datum Ausführung	Ausgeführt von	Status Baumkontrolle
1	02.09.2019 12:20:26	h2concepts	In Bearbeitung
2	02.09.2019 12:55:55	h2concepts	Validierung wurde angefragt

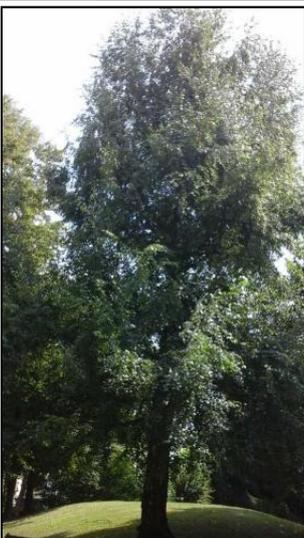
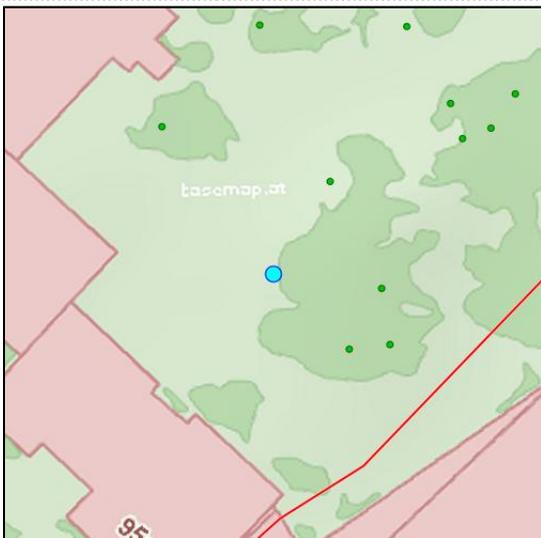
Plakette 598	
Besitz Eigengrund

Gattung/Art Betula papyrifera (Birke, Papier-Birke)	
Entwicklungsphase Alterungsphase	Krone Ø m
Höhe 14,00 m	
Stamm Ø 63 cm	
Status Baum Lebende Pflanze

Baumkontrolle - Datum: 28.08.2019		Risikoklasse: C-D - Erhöhtes Risiko	
Baumkontrolleur h2concepts		Typ Erstkontrolle	
Entwicklungsphase Alterungsphase		Vitalität 1 -leicht geschwächt	
Erhaltungswürdigkeit Ja			
Lebenserwartung Mittel			
Höhe 14,00 m			
Stamm Ø 63 cm		Stammumfang 198 cm	
Zustand des Baumes Gesund, leicht geschädigt		Berechtigte Sicherheitserwartung des Verkehrs hoch	
Verkehrssicher Ja

Arbeit - # 5305		Firma:	
Arbeitstyp 00523-1 - Kontrolle Verkehrssicherheit		Datum Ausführung	
Vorgesehenes Anfangsdatum 03.07.2020		Vorgesehenes Enddatum 01.09.2020

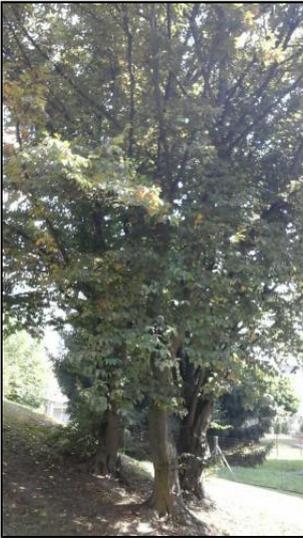
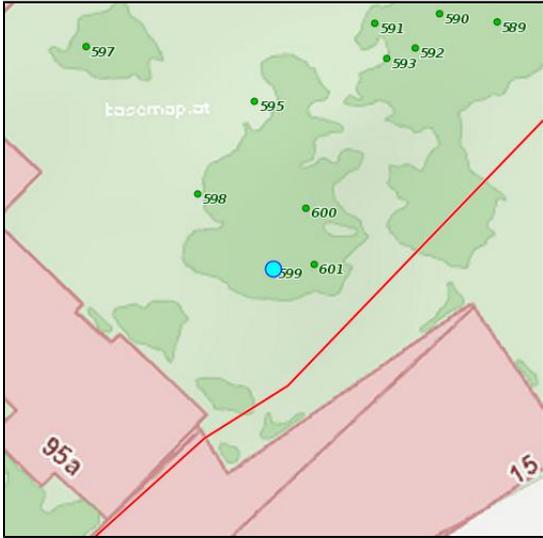
Plakette 599	
Besitz Eigengrund

Gattung/Art Carpinus betulus Pyramidalis (Hainbuche)	
Entwicklungsphase Alterungsphase	Krone Ø m
Höhe 11,00 m	
Stamm Ø 39 cm	
Status Baum Lebende Pflanze

Baumkontrolle - Datum: 28.08.2019	Risikoklasse: C-D - Erhöhtes Risiko
Baumkontrolleur h2concepts	Typ Erstkontrolle
Entwicklungsphase Alterungsphase	Vitalität 1 -leicht geschwächt
Erhaltungswürdigkeit Ja	
Lebenserwartung Mittel	Stammumfang 123 cm
Höhe 11,00 m	
Stamm Ø 39 cm	
Zustand des Baumes Gesund, leicht geschädigt	Berechtigte Sicherheitserwartung des Verkehrs hoch
Verkehrssicher Nein

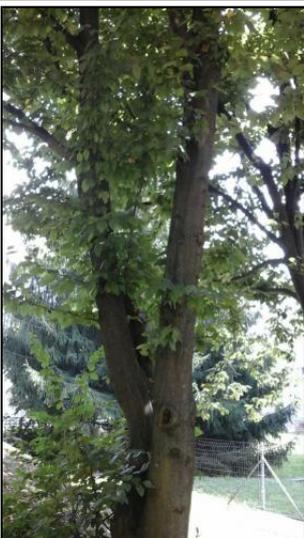
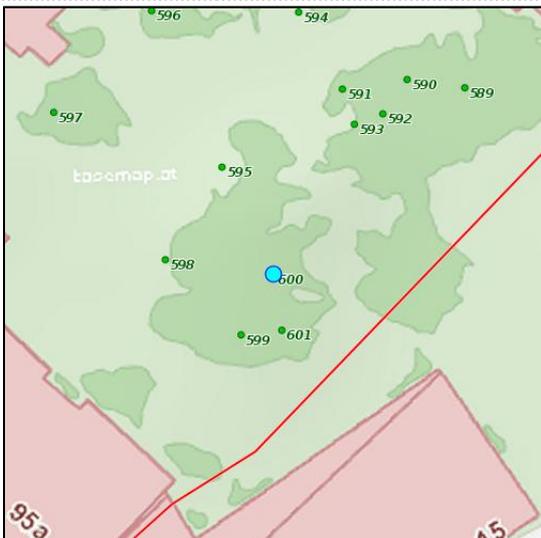
Plakette 600	
Besitz Eigengrund

Gattung/Art Carpinus betulus Pyramidalis (Hainbuche)	
Entwicklungsphase Alterungsphase	Krone Ø m
Höhe 11,00 m	
Stamm Ø 46 cm	
Status Baum Lebende Pflanze

Baumkontrolle - Datum: 28.08.2019		Risikoklasse: C-D - Erhöhtes Risiko	
Baumkontrolleur h2concepts		Typ Erstkontrolle	
Entwicklungsphase Alterungsphase		Vitalität 1 -leicht geschwächt	
Erhaltungswürdigkeit Ja			
Lebenserwartung Mittel			
Höhe 11,00 m		Stammumfang 145 cm	
Stamm Ø 46 cm			
Zustand des Baumes Gesund, leicht geschädigt		Berechtigte Sicherheitserwartung des Verkehrs hoch	
Verkehrssicher Nein

Wurzel/Baumumfeld freiliegende Wurzelanläufe (2), Mähschäden (1)

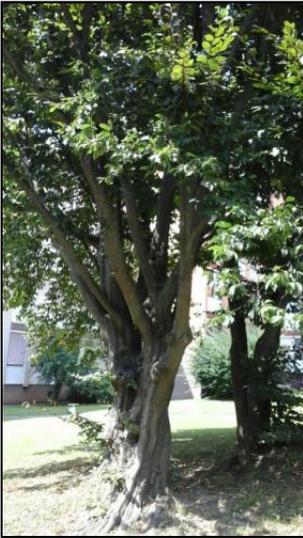
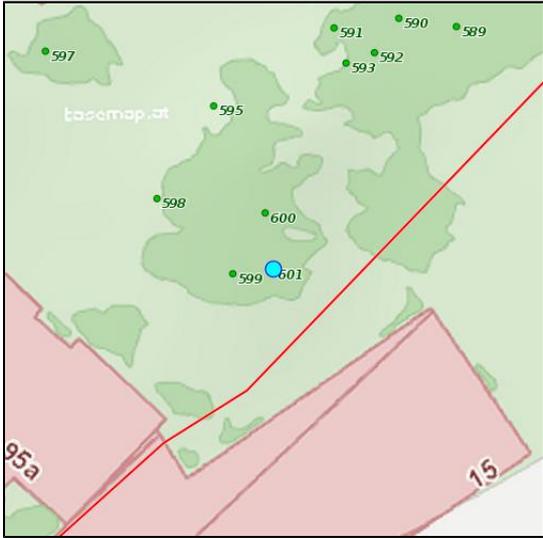
Plakette 601	
Besitz Eigengrund

Gattung/Art Carpinus betulus Pyramidalis (Hainbuche)	
Entwicklungsphase Alterungsphase	Krone Ø m
Höhe 11,00 m	
Stamm Ø 57 cm	
Status Baum Lebende Pflanze

Baumkontrolle - Datum: 28.08.2019		Risikoklasse: C-D - Erhöhtes Risiko	
Baumkontrolleur h2concepts		Typ Erstkontrolle	
Entwicklungsphase Alterungsphase		Vitalität 1 -leicht geschwächt	
Erhaltungswürdigkeit Ja			
Lebenserwartung Mittel			
Höhe 11,00 m		Stammumfang 179 cm	
Stamm Ø 57 cm			
Zustand des Baumes Gesund, leicht geschädigt		Berechtigte Sicherheitserwartung des Verkehrs hoch	
Verkehrssicher Nein

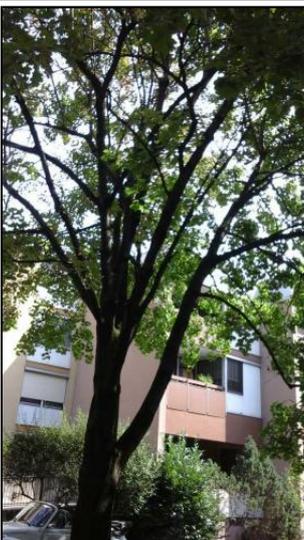
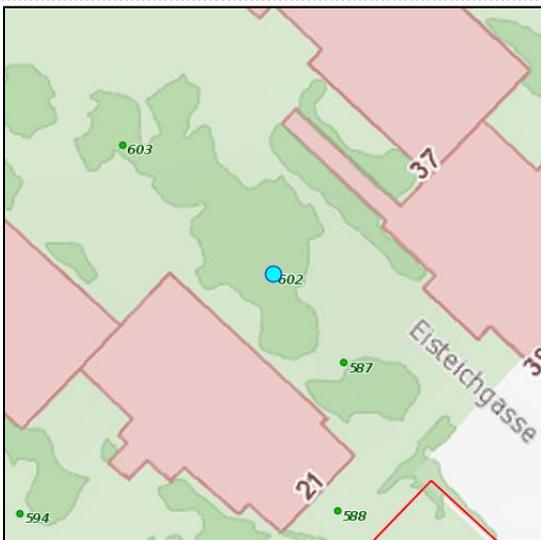
Plakette 602	
Besitz Eigengrund

Gattung/Art Acer campestre (Ahorn, Feld-Ahorn)	
Entwicklungsphase Alterungsphase	Krone Ø m
Höhe 16,00 m	
Stamm Ø 60 cm	
Status Baum Lebende Pflanze

Baumkontrolle - Datum: 28.08.2019		Risikoklasse: C-D - Erhöhtes Risiko	
Baumkontrolleur h2concepts		Typ Erstkontrolle	
Entwicklungsphase Alterungsphase		Vitalität 2 - stark geschwächt	
Erhaltungswürdigkeit Ja			
Lebenserwartung Mittel			
Höhe 16,00 m		Stammumfang 188 cm	
Stamm Ø 60 cm			
Zustand des Baumes Gesund, leicht geschädigt		Berechtigte Sicherheitserwartung des Verkehrs hoch	
Verkehrssicher Nein

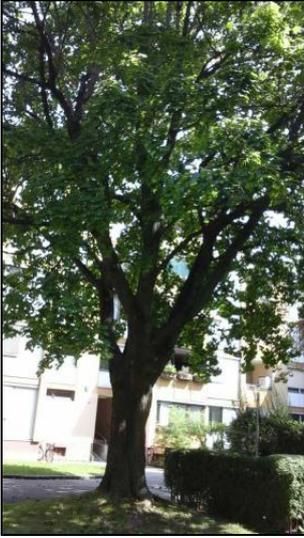
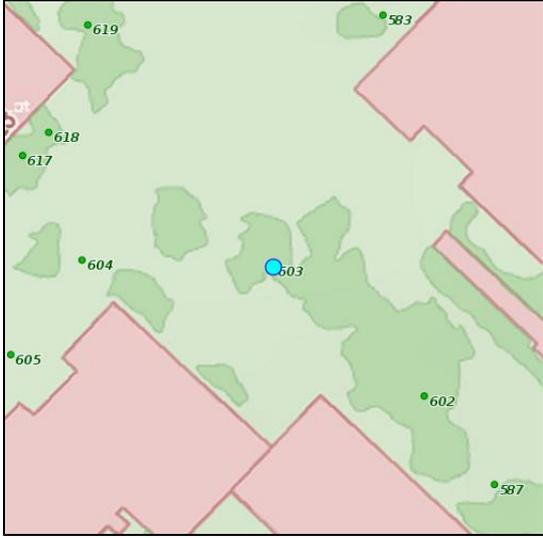
Plakette 603	
Besitz Eigengrund

Gattung/Art Acer campestre (Ahorn, Feld-Ahorn)	
Entwicklungsphase Alterungsphase	Krone Ø m
Höhe 17,00 m	
Stamm Ø 81 cm	
Status Baum Lebende Pflanze

Baumkontrolle - Datum: 28.08.2019		Risikoklasse: C-D - Erhöhtes Risiko	
Baumkontrolleur h2concepts		Typ Erstkontrolle	
Entwicklungsphase Alterungsphase		Vitalität 2 - stark geschwächt	
Erhaltungswürdigkeit Ja			
Lebenserwartung Mittel			
Höhe 17,00 m		Stammumfang 254 cm	
Stamm Ø 81 cm			
Zustand des Baumes Gesund, leicht geschädigt		Berechtigte Sicherheitserwartung des Verkehrs hoch	
Verkehrssicher Nein

Wurzel/Baumumfeld Bodenaufwölbung (2), Bodenverdichtung (2), Bodenversiegelung (2), freiliegende Wurzelanläufe (2), Mähschäden (2)

Arbeit - # 5316		Firma:
Arbeitstyp 002 - Todholzbeseitigung	Datum Ausführung	
Vorgesehenes 03.09.2019 Anfangsdatum	Vorgesehenes 03.12.2019 Enddatum

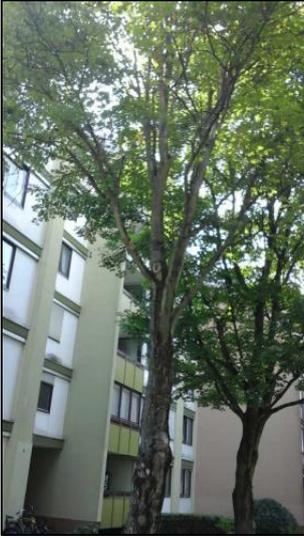
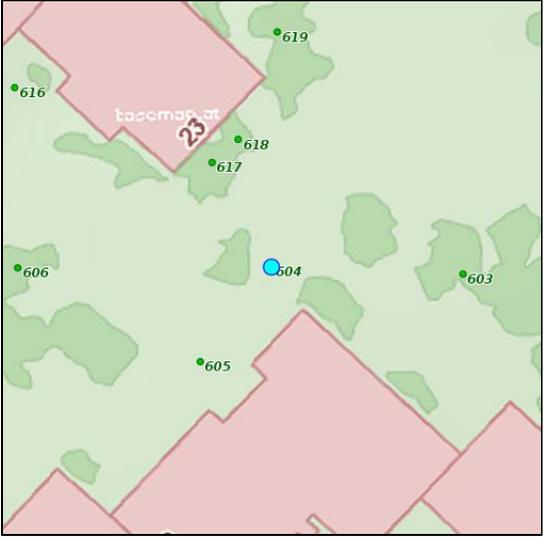
Plakette 604	
Besitz Eigengrund

Gattung/Art Acer pseudoplatanus (Ahorn, Berg-Ahorn)	
Entwicklungsphase Alterungsphase	Krone Ø m
Höhe 17,00 m	
Stamm Ø 43 cm	
Status Baum Lebende Pflanze

Baumkontrolle - Datum: 28.08.2019		Risikoklasse: C-D - Erhöhtes Risiko	
Baumkontrolleur h2concepts		Typ Erstkontrolle	
Entwicklungsphase Alterungsphase		Vitalität 1 -leicht geschwächt	
Erhaltungswürdigkeit Ja			
Lebenserwartung Mittel		Stammumfang 135 cm	
Höhe 17,00 m			
Stamm Ø 43 cm			
Zustand des Baumes Gesund, leicht geschädigt		Berechtigte Sicherheitserwartung des Verkehrs hoch	
Verkehrssicher Nein			
Mängel: (1): geringer Mangel, (2): mittlerer Mangel, (3): schwerer Mangel			
Baumkrone Totholz < 3 cm (2), Totholz > 3 cm (2)			
Vorgeschlagene Arbeiten			
Arbeitstyp	Firma	Vorgesehenes Enddatum	Zustand
Kontrolle Verkehrssicherheit		01.09.2020	Vorgeschlagen
Todholzbeseitigung		03.12.2019	Vorgeschlagen
Iter			
#	Datum Ausführung	Ausgeführt von	Status Baumkontrolle
1	02.09.2019 12:20:27	h2concepts	In Bearbeitung
2	02.09.2019 12:55:56	h2concepts	Validierung wurde angefragt

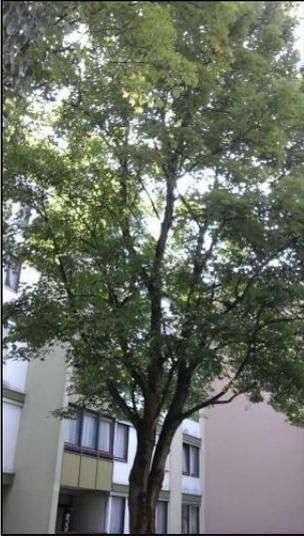
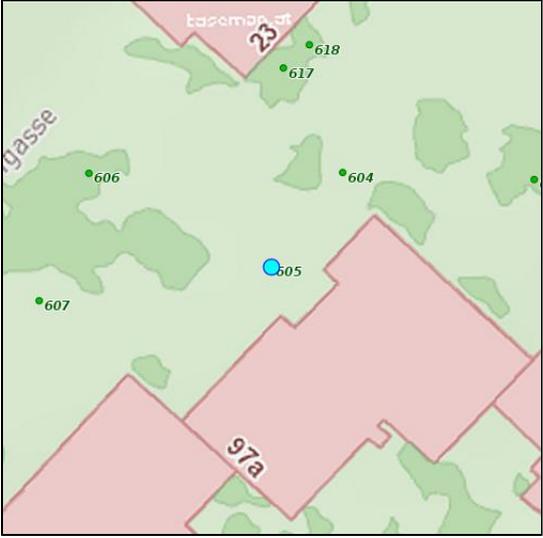
Plakette 605	
Besitz Eigengrund

Gattung/Art Acer pseudoplatanus (Ahorn, Berg-Ahorn)	
Entwicklungsphase Alterungsphase	Krone Ø m
Höhe 16,00 m	
Stamm Ø 49 cm	
Status Baum Lebende Pflanze

Baumkontrolle - Datum: 28.08.2019		Risikoklasse: C-D - Erhöhtes Risiko	
Baumkontrolleur h2concepts		Typ Erstkontrolle	
Entwicklungsphase Alterungsphase		Vitalität 1 -leicht geschwächt	
Erhaltungswürdigkeit Ja			
Lebenserwartung Mittel			
Höhe 16,00 m		Stammumfang 154 cm	
Stamm Ø 49 cm			
Zustand des Baumes Gesund, leicht geschädigt		Berechtigte Sicherheitserwartung des Verkehrs hoch	
Verkehrssicher Nein

Arbeit - # 5320		Firma:
Arbeitstyp 001 - Baumpflege lt. ÖNORM/ ZTV	Datum Ausführung	
Vorgesehenes Anfangsdatum 03.09.2019	Vorgesehenes Enddatum 03.12.2019

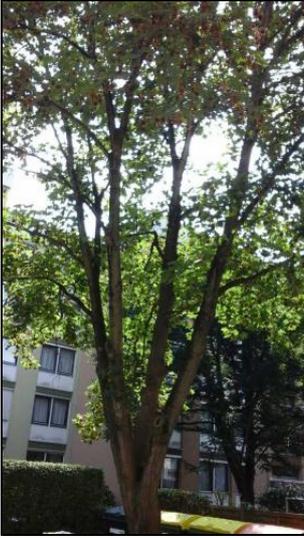
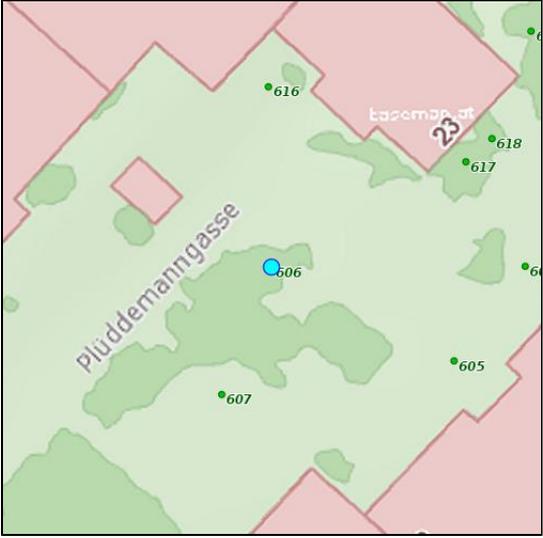
Plakette 606	
Besitz Eigengrund

Gattung/Art Acer pseudoplatanus (Ahorn, Berg-Ahorn)	
Entwicklungsphase Alterungsphase	Krone Ø m
Höhe 14,00 m	
Stamm Ø 48 cm	
Status Baum Lebende Pflanze

Baumkontrolle - Datum: 28.08.2019		Risikoklasse: C - Mittleres Risiko	
Baumkontrolleur h2concepts		Typ Erstkontrolle	
Entwicklungsphase Alterungsphase		Vitalität 1 -leicht geschwächt	
Erhaltungswürdigkeit Ja		Stammumfang 151 cm	
Lebenserwartung Mittel			
Höhe 14,00 m			
Stamm Ø 48 cm		Berechtigte Sicherheitserwartung des Verkehrs hoch	
Zustand des Baumes		Verkehrssicher Nein

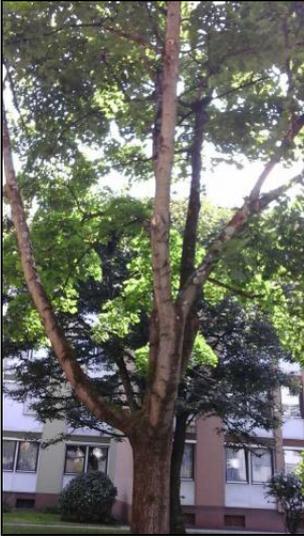
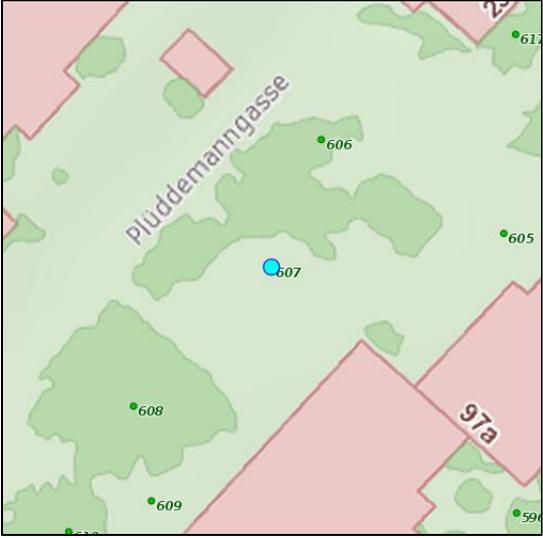
Plakette 607	
Besitz Eigengrund

Gattung/Art Acer campestre (Ahorn, Feld-Ahorn)	
Entwicklungsphase Alterungsphase	Krone Ø m
Höhe 14,00 m	
Stamm Ø 40 cm	
Status Baum Lebende Pflanze

Baumkontrolle - Datum: 28.08.2019		Risikoklasse: C-D - Erhöhtes Risiko	
Baumkontrolleur h2concepts		Typ Erstkontrolle	
Entwicklungsphase Alterungsphase		Vitalität 1 -leicht geschwächt	
Erhaltungswürdigkeit Ja			
Lebenserwartung Mittel			
Höhe 14,00 m		Stammumfang 126 cm	
Stamm Ø 40 cm			
Zustand des Baumes Gesund, leicht geschädigt		Berechtigte Sicherheitserwartung des Verkehrs hoch	
Verkehrssicher Nein

Mängel: (1): geringer Mangel, (2): mittlerer Mangel, (3): schwerer Mangel	
Wurzel/Baumumfeld Bodenauftrag (1), Bodenverdichtung (1), Bodenversiegelung (1)	
Starkast Kappung (2)	
Baumkrone Totholz < 3 cm (1), Totholz > 3 cm (1)

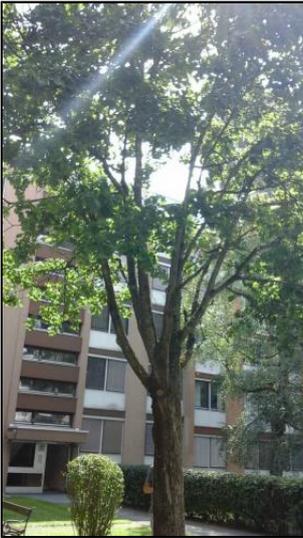
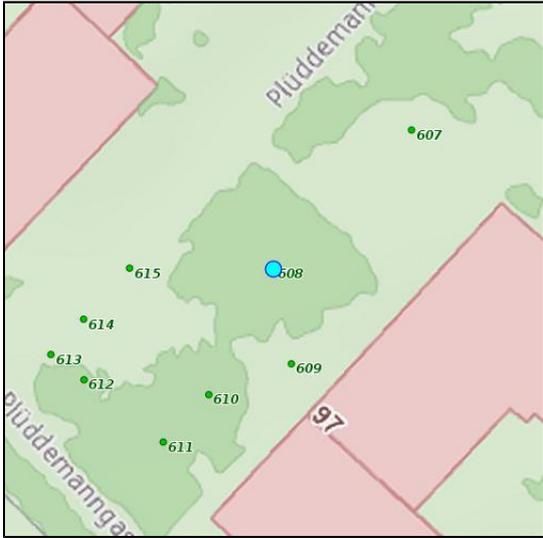
Plakette 608	
Besitz Eigengrund

Gattung/Art Acer campestre (Ahorn, Feld-Ahorn)	
Entwicklungsphase Alterungsphase	Krone Ø m
Höhe 11,00 m	
Stamm Ø 40 cm	
Status Baum Lebende Pflanze

Baumkontrolle - Datum: 28.08.2019		Risikoklasse: C-D - Erhöhtes Risiko	
Baumkontrolleur h2concepts		Typ Erstkontrolle	
Entwicklungsphase Alterungsphase		Vitalität 2 - stark geschwächt	
Erhaltungswürdigkeit Ja			
Lebenserwartung Mittel			
Höhe 11,00 m		Stammumfang 126 cm	
Stamm Ø 40 cm			
Zustand des Baumes Stärker geschädigt		Berechtigte Sicherheitserwartung des Verkehrs hoch	
Verkehrssicher Nein

Mängel: (1): geringer Mangel, (2): mittlerer Mangel, (3): schwerer Mangel	
Wurzel/Baumumfeld Pilzfrucktkörper (2)	
Starkast Kappung (2), Risse/Einwallungen (1)	
Baumkrone Totholz < 3 cm (2), Totholz > 3 cm (2)

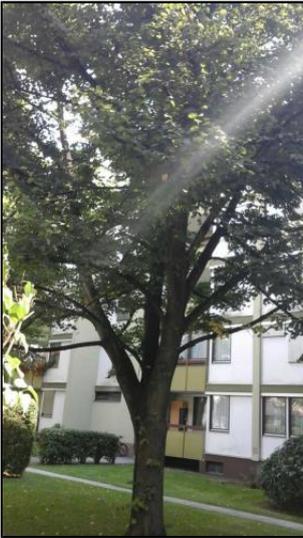
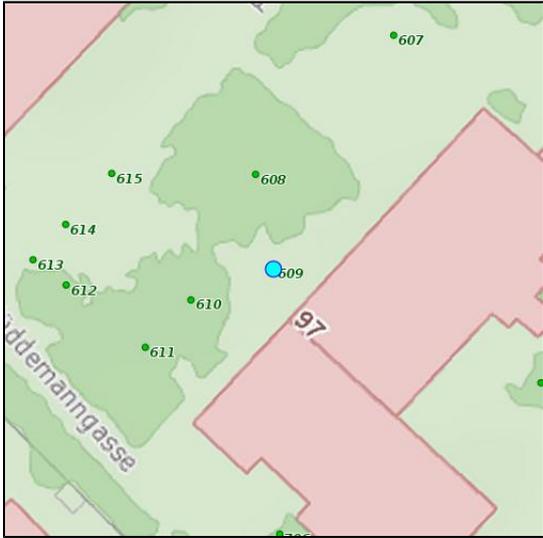
Plakette 609	
Besitz Eigengrund

Gattung/Art Corylus colurna (Hasel, Baum-Hasel)	
Entwicklungsphase Alterungsphase	Krone Ø m
Höhe 13,00 m	
Stamm Ø 46 cm	
Status Baum Lebende Pflanze

Baumkontrolle - Datum: 28.08.2019		Risikoklasse: C-D - Erhöhtes Risiko	
Baumkontrolleur h2concepts		Typ Erstkontrolle	
Entwicklungsphase Alterungsphase		Vitalität 1 -leicht geschwächt	
Erhaltungswürdigkeit Ja			
Lebenserwartung Mittel			
Höhe 13,00 m		Stammumfang 145 cm	
Stamm Ø 46 cm			
Zustand des Baumes Gesund, leicht geschädigt		Berechtigte Sicherheitserwartung des Verkehrs hoch	
Verkehrssicher Nein

Mängel: (1): geringer Mangel, (2): mittlerer Mangel, (3): schwerer Mangel	
Stammfuß oberflächliche Wurzeln (1), Stammfußverbreiterung (2)	
Starkast Kappung (2)	
Baumkrone Totholz > 3 cm (1), Totholz < 3 cm (2)
