3.76 Eisteichgasse 21-45_Plüddemanngasse 91-97a

Standort: 3.76 Eisteichgasse 21-45_Plüddemanngasse 91-97a
Beschreibung:
Klassifizierung:
Zustand: in Bearbeitung
Firma:
Gesamtfläche: 45.668,56 m²

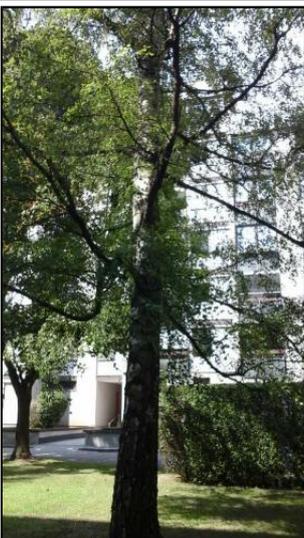
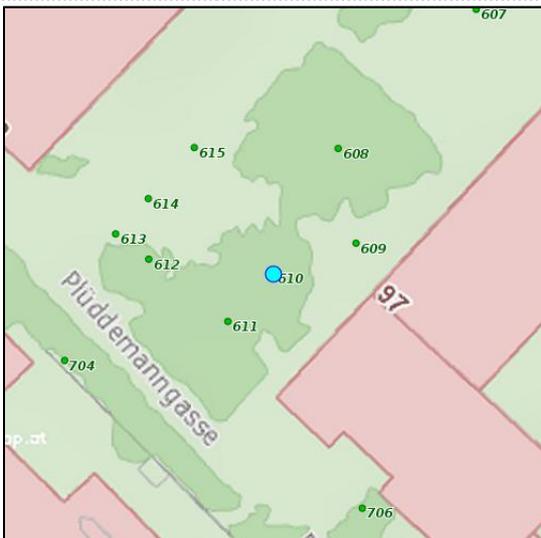
Plakette 610	
Besitz Eigengrund

Gattung/Art Betula papyrifera (Birke, Papier-Birke)	
Entwicklungsphase Alterungsphase	Krone Ø m
Höhe 16,00 m	
Stamm Ø 53 cm	
Status Baum Lebende Pflanze

Baumkontrolle - Datum: 28.08.2019		Risikoklasse: C-D - Erhöhtes Risiko	
Baumkontrolleur h2concepts		Typ Erstkontrolle	
Entwicklungsphase Alterungsphase		Vitalität 2 - stark geschwächt	
Erhaltungswürdigkeit Ja			
Lebenserwartung Mittel			
Höhe 16,00 m		Stammumfang 167 cm	
Stamm Ø 53 cm			
Zustand des Baumes Gesund, leicht geschädigt		Berechtigte Sicherheitserwartung des Verkehrs hoch	
Verkehrssicher Nein

Mängel: (1): geringer Mangel, (2): mittlerer Mangel, (3): schwerer Mangel	
Stamm Kappung (2)	
Baumkrone Fehlentwicklung i.d. Krone (2)

Arbeitstyp 00524-01 - Visuelle untersuchung m. Höhenzugangstechnik	Datum Ausführung
Vorgesehenes Anfangsdatum 03.09.2019	Vorgesehenes Enddatum 03.12.2019

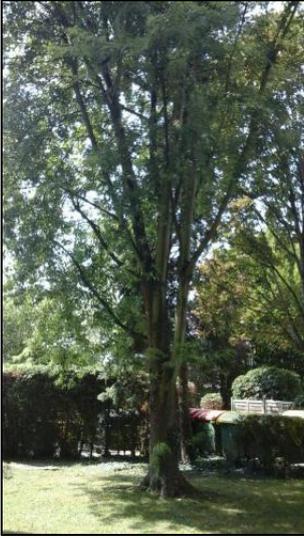
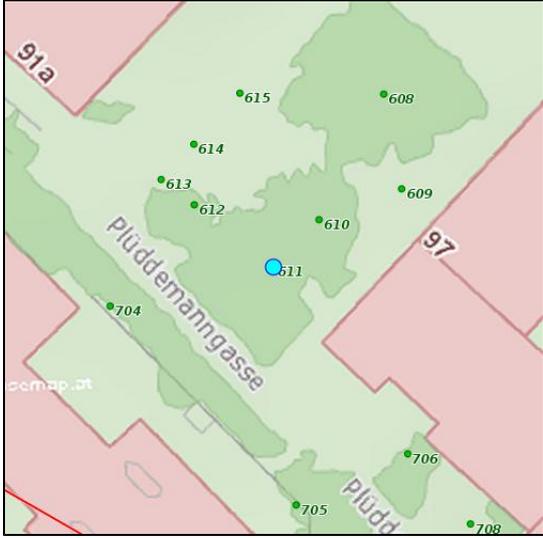
Plakette 611	
Besitz Eigengrund

Gattung/Art Acer palmatum (Ahorn, Fächer-Ahorn)	
Entwicklungsphase Alterungsphase	Krone Ø m
Höhe 15,00 m	
Stamm Ø 54 cm	
Status Baum Lebende Pflanze

Baumkontrolle - Datum: 28.08.2019		Risikoklasse: C-D - Erhöhtes Risiko	
Baumkontrolleur h2concepts		Typ Erstkontrolle	
Entwicklungsphase Alterungsphase		Vitalität 1 -leicht geschwächt	
Erhaltungswürdigkeit Ja			
Lebenserwartung Mittel			
Höhe 15,00 m		Stammumfang 170 cm	
Stamm Ø 54 cm			
Zustand des Baumes Gesund, leicht geschädigt		Berechtigte Sicherheitserwartung des Verkehrs hoch	
Verkehrssicher Nein

Mängel: (1): geringer Mangel, **(2):** mittlerer Mangel, **(3):** schwerer Mangel
Wurzel/Baumumfeld freiliegende Wurzelanläufe (2), Mähschäden (2), Morschung (1)
Baumkrone Totholz < 3 cm (2)

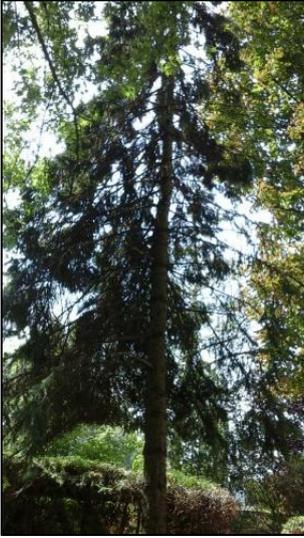
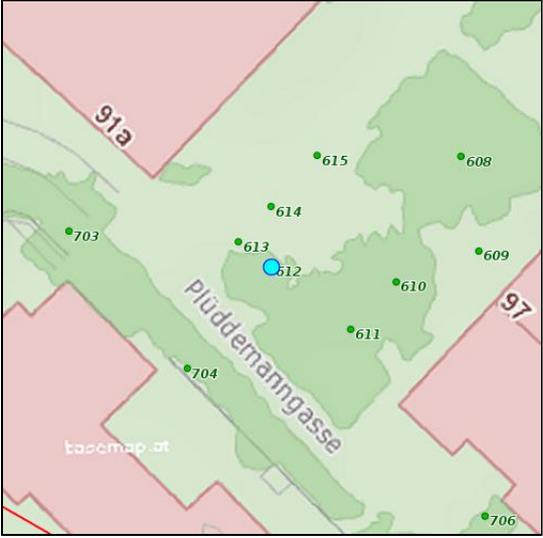
Plakette 612	
Besitz Eigengrund

Gattung/Art Picea pungens (Fichte, Stech-Fichte)	
Entwicklungsphase Alterungsphase	Krone Ø m
Höhe 9,00 m	
Stamm Ø 29 cm	
Status Baum Lebende Pflanze

Baumkontrolle - Datum: 28.08.2019		Risikoklasse: C-D - Erhöhtes Risiko	
Baumkontrolleur h2concepts		Typ Erstkontrolle	
Entwicklungsphase Alterungsphase		Vitalität 3 - massiv geschwächt	
Erhaltungswürdigkeit Nein			
Lebenserwartung Gering		Stammumfang 91 cm	
Höhe 9,00 m			
Stamm Ø 29 cm			
Zustand des Baumes Stärker geschädigt		Berechtigte Sicherheitserwartung des Verkehrs hoch	
Verkehrssicher Nein			
Mängel: (1): geringer Mangel, (2): mittlerer Mangel, (3): schwerer Mangel			
Baumkrone Totholz < 3 cm (3), Totholz > 3 cm (3)			
Vorgeschlagene Arbeiten			
Arbeitstyp	Firma	Vorgesehenes Enddatum	Zustand
Kontrolle Verkehrssicherheit		01.09.2020	Vorgeschlagen
Fällung		03.12.2019	Vorgeschlagen
Iter			
#	Datum Ausführung	Ausgeführt von	Status Baumkontrolle
1	02.09.2019 12:20:27	h2concepts	In Bearbeitung
2	02.09.2019 12:55:56	h2concepts	Validierung wurde angefragt

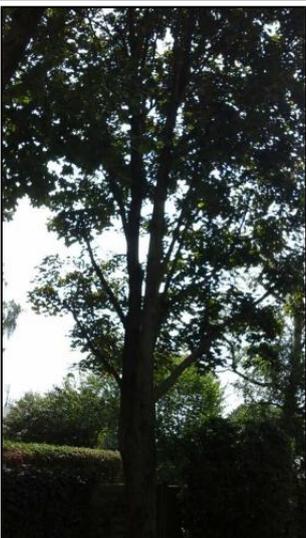
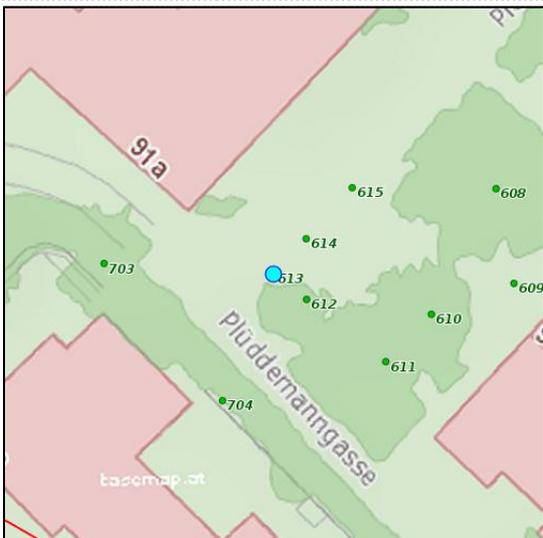
Plakette 613	
Besitz Eigengrund

Gattung/Art Acer campestre (Ahorn, Feld-Ahorn)	
Entwicklungsphase Alterungsphase	Krone Ø m
Höhe 17,00 m	
Stamm Ø 47 cm	
Status Baum Lebende Pflanze

Baumkontrolle - Datum: 28.08.2019	Risikoklasse: C-D - Erhöhtes Risiko
Baumkontrolleur h2concepts	Typ Erstkontrolle
Entwicklungsphase Alterungsphase	Vitalität 2 - stark geschwächt
Erhaltungswürdigkeit Ja	
Lebenserwartung Mittel	
Höhe 17,00 m	Stammumfang 148 cm
Stamm Ø 47 cm	
Zustand des Baumes Gesund, leicht geschädigt	Berechtigte Sicherheitserwartung des Verkehrs hoch
Verkehrssicher Nein

Wurzel/Baumumfeld Bodenverdichtung (2), Bodenversiegelung (2), freiliegende Wurzelanläufe (2), Mähschäden (2)
Baumkrone Totholz < 3 cm (1), Totholz > 3 cm (2)

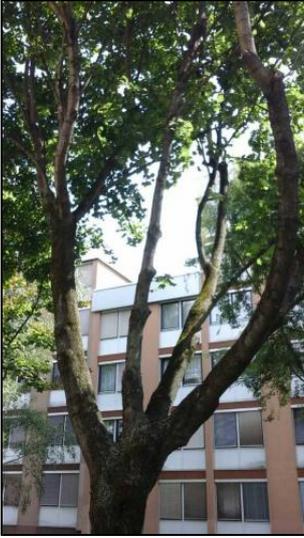
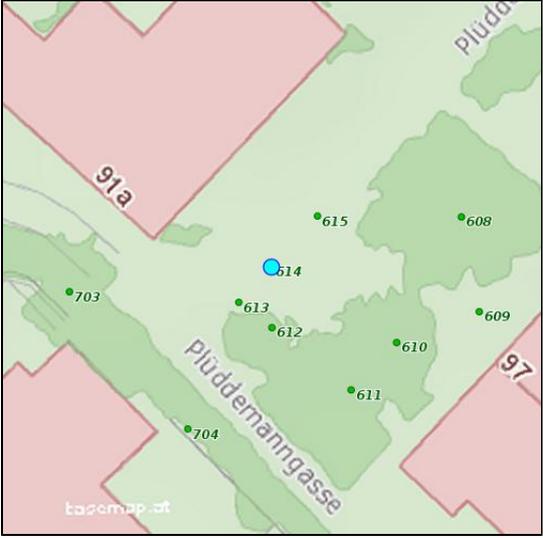
Plakette 614	
Besitz Eigengrund

Gattung/Art Acer campestre (Ahorn, Feld-Ahorn)	
Entwicklungsphase Alterungsphase	Krone Ø m
Höhe 16,00 m	
Stamm Ø 68 cm	
Status Baum Lebende Pflanze

Baumkontrolle - Datum: 28.08.2019		Risikoklasse: C-D - Erhöhtes Risiko	
Baumkontrolleur h2concepts		Typ Erstkontrolle	
Entwicklungsphase Alterungsphase		Vitalität 1 -leicht geschwächt	
Erhaltungswürdigkeit Ja			
Lebenserwartung Mittel			
Höhe 16,00 m		Stammumfang 214 cm	
Stamm Ø 68 cm			
Zustand des Baumes Gesund, leicht geschädigt		Berechtigte Sicherheitserwartung des Verkehrs hoch	
Verkehrssicher Nein

Wurzel/Baumumfeld Bodenverdichtung (2), Bodenversiegelung (2), freiliegende Wurzelanläufe (2), Mähschäden (2)

Starkast Rindenschäden (2), Kappung (2)

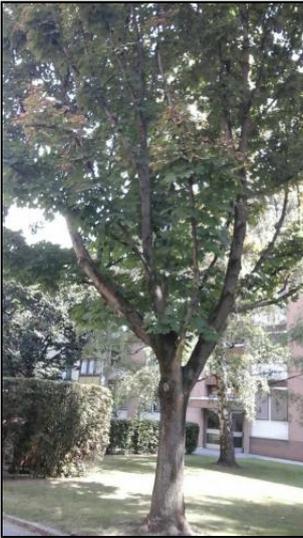
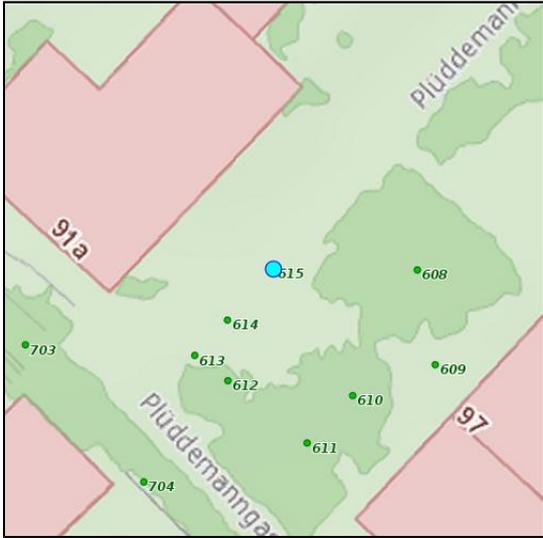
Plakette 615	
Besitz Eigengrund

Gattung/Art Acer campestre (Ahorn, Feld-Ahorn)	
Entwicklungsphase Alterungsphase	Krone Ø m
Höhe 15,00 m	
Stamm Ø 46 cm	
Status Baum Lebende Pflanze

Baumkontrolle - Datum: 28.08.2019		Risikoklasse: C-D - Erhöhtes Risiko	
Baumkontrolleur h2concepts		Typ Erstkontrolle	
Entwicklungsphase Alterungsphase		Vitalität 2 - stark geschwächt	
Erhaltungswürdigkeit Ja			
Lebenserwartung Mittel		Stammumfang 145 cm	
Höhe 15,00 m			
Stamm Ø 46 cm		Berechtigte Sicherheitserwartung des Verkehrs hoch	
Zustand des Baumes Gesund, leicht geschädigt			
Verkehrssicher Nein

Wurzel/Baumumfeld Mähschäden (2), Bodenverdichtung (2), Bodenversiegelung (2), freiliegende Wurzelanläufe (2), Bodenaufwölbung (1)

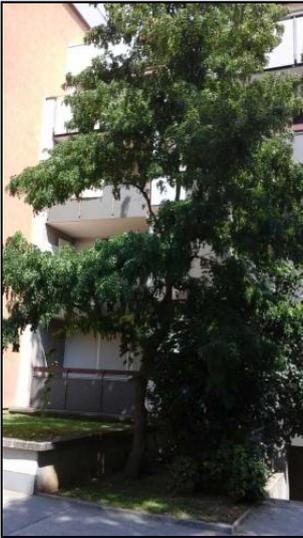
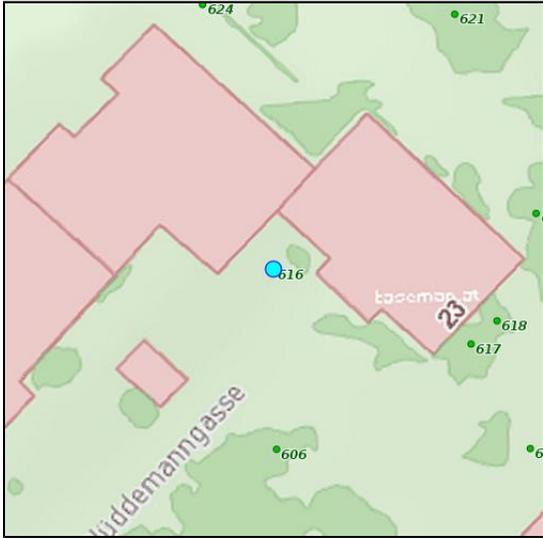
Plakette 616	
Besitz Eigengrund

Gattung/Art Gleditsia triacanthos (Gleditschie, Lederhülsenbaum)	
Entwicklungsphase Alterungsphase	Krone Ø m
Höhe 10,00 m	
Stamm Ø 22 cm	
Status Baum Lebende Pflanze

Baumkontrolle - Datum: 28.08.2019		Risikoklasse: C-D - Erhöhtes Risiko	
Baumkontrolleur h2concepts		Typ Erstkontrolle	
Entwicklungsphase Alterungsphase		Vitalität 1 -leicht geschwächt	
Erhaltungswürdigkeit Ja			
Lebenserwartung Mittel			
Höhe 10,00 m		Stammumfang 69 cm	
Stamm Ø 22 cm			
Zustand des Baumes Gesund, leicht geschädigt		Berechtigte Sicherheitserwartung des Verkehrs hoch	
Verkehrssicher Ja

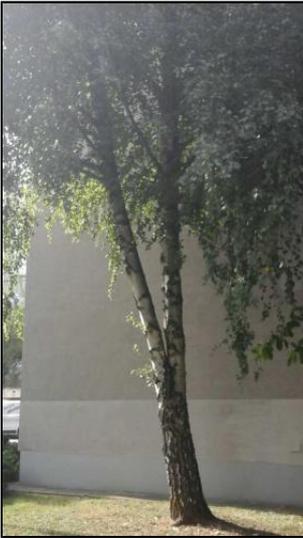
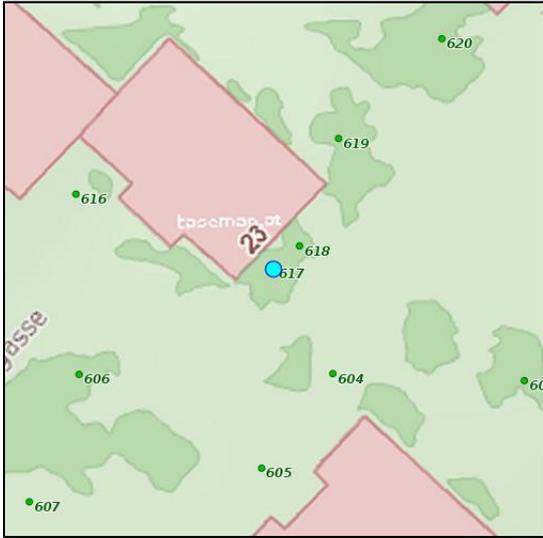
Plakette 617	
Besitz Eigengrund

Gattung/Art Betula pendula (Birke, Sand-Birke)	
Entwicklungsphase Alterungsphase	Krone Ø m
Höhe 14,00 m	
Stamm Ø 44 cm	
Status Baum Lebende Pflanze

Baumkontrolle - Datum: 28.08.2019		Risikoklasse: C-D - Erhöhtes Risiko	
Baumkontrolleur h2concepts		Typ Erstkontrolle	
Entwicklungsphase Alterungsphase		Vitalität 2 - stark geschwächt	
Erhaltungswürdigkeit Ja			
Lebenserwartung Mittel		Stammumfang 138 cm	
Höhe 14,00 m			
Stamm Ø 44 cm		Berechtigte Sicherheitserwartung des Verkehrs hoch	
Zustand des Baumes Stärker geschädigt			
Verkehrssicher Nein			
Mängel: (1): geringer Mangel, (2): mittlerer Mangel, (3): schwerer Mangel			
Baumkrone Fehlentwicklung i.d. Krone (2), Kappung (2), V-Zwieselbildung (2)			
Vorgeschlagene Arbeiten			
Arbeitstyp	Firma	Vorgesehenes Enddatum	Zustand
Kontrolle Verkehrssicherheit		01.09.2020	Vorgeschlagen
Visuelle untersuchung m. Höhenzugangstechnik		03.12.2019	Vorgeschlagen
Iter

Arbeitstyp 00524-01 - Visuelle untersuchung m. Höhenzugangstechnik	Datum Ausführung
Vorgesehenes Anfangsdatum 03.09.2019	Vorgesehenes Enddatum 03.12.2019

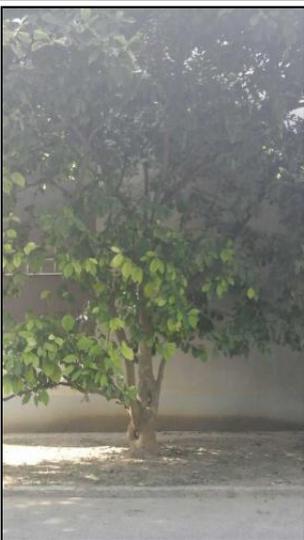
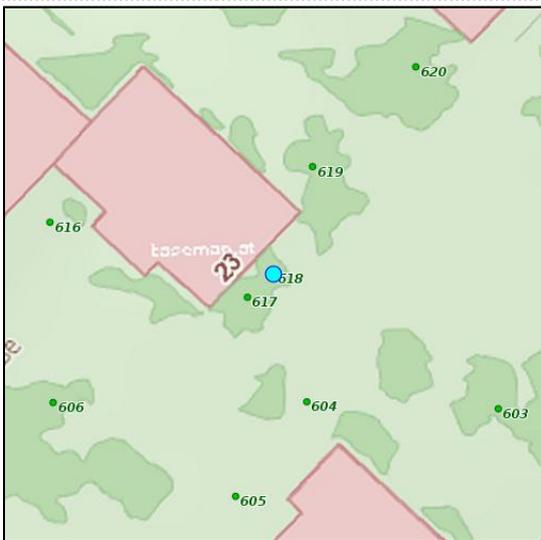
Plakette 618	
Besitz Eigengrund

Gattung/Art Magnolia sp. (Magnolie)	
Entwicklungsphase Reifungsphase	Krone Ø m
Höhe 8,00 m	
Stamm Ø 44 cm	
Status Baum Lebende Pflanze

Baumkontrolle - Datum: 28.08.2019		Risikoklasse: C-D - Erhöhtes Risiko	
Baumkontrolleur h2concepts		Typ Erstkontrolle	
Entwicklungsphase Reifungsphase		Vitalität 1 -leicht geschwächt	
Erhaltungswürdigkeit Ja			
Lebenserwartung Mittel			
Höhe 8,00 m		Stammumfang 138 cm	
Stamm Ø 44 cm			
Zustand des Baumes Gesund, leicht geschädigt		Berechtigte Sicherheitserwartung des Verkehrs hoch	
Verkehrssicher Ja

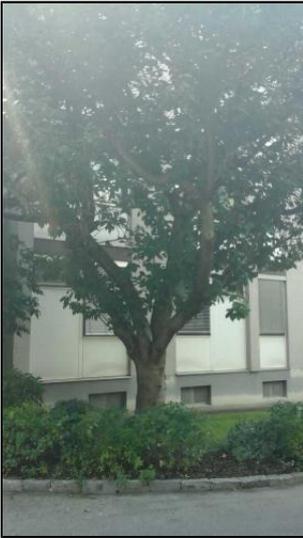
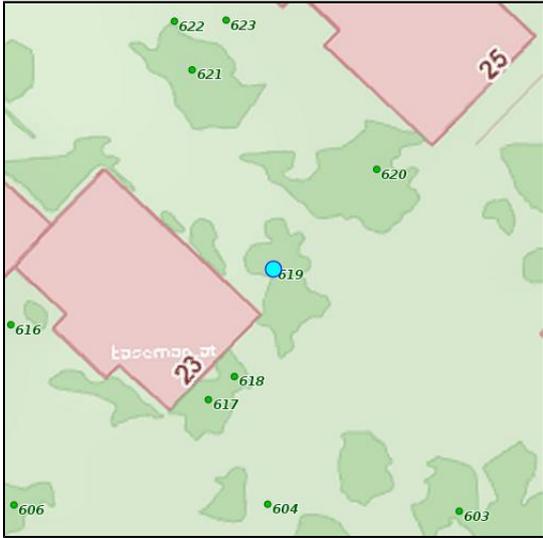
Plakette 619	
Besitz Eigengrund

Gattung/Art Prunus cerasus (Kirsche, Sauer-Kirsche)	
Entwicklungsphase Alterungsphase	Krone Ø m
Höhe 9,00 m	
Stamm Ø 45 cm	
Status Baum Lebende Pflanze

Baumkontrolle - Datum: 28.08.2019	Risikoklasse: C-D - Erhöhtes Risiko
Baumkontrolleur h2concepts	Typ Erstkontrolle
Entwicklungsphase Alterungsphase	Vitalität 3 - massiv geschwächt
Erhaltungswürdigkeit Nein	
Lebenserwartung Gering	Stammumfang 141 cm
Höhe 9,00 m	
Stamm Ø 45 cm	Berechtigte Sicherheitserwartung des Verkehrs hoch
Zustand des Baumes Stärker geschädigt	
Verkehrssicher Nein

Wurzel/Baumumfeld freiliegende Wurzelanläufe (2), Höhlung (1), Mähschäden (3), Morschung (1)

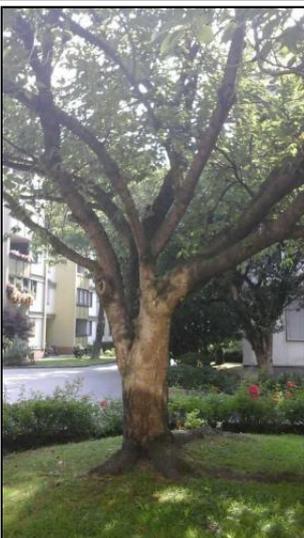
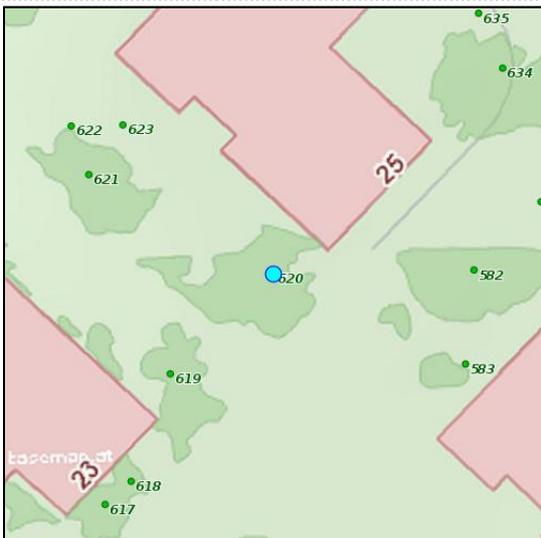
Plakette 620	
Besitz Eigengrund

Gattung/Art Prunus cerasus (Kirsche, Sauer-Kirsche)	
Entwicklungsphase Alterungsphase	Krone Ø m
Höhe 8,00 m	
Stamm Ø 57 cm	
Status Baum Lebende Pflanze

Baumkontrolle - Datum: 28.08.2019		Risikoklasse: C-D - Erhöhtes Risiko	
Baumkontrolleur h2concepts		Typ Erstkontrolle	
Entwicklungsphase Alterungsphase		Vitalität 1 -leicht geschwächt	
Erhaltungswürdigkeit Ja			
Lebenserwartung Mittel			
Höhe 8,00 m			
Stamm Ø 57 cm		Stammumfang 179 cm	
Zustand des Baumes Gesund, leicht geschädigt		Berechtigte Sicherheitserwartung des Verkehrs hoch	
Verkehrssicher Nein

Wurzel/Baumumfeld freiliegende Wurzelanläufe (3), Mähschäden (2)

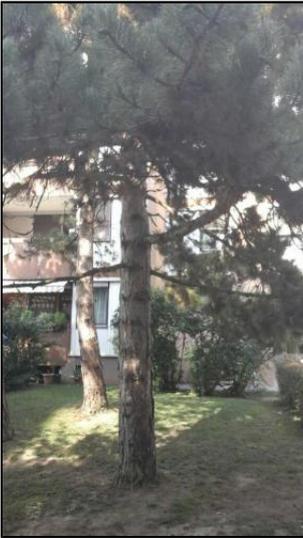
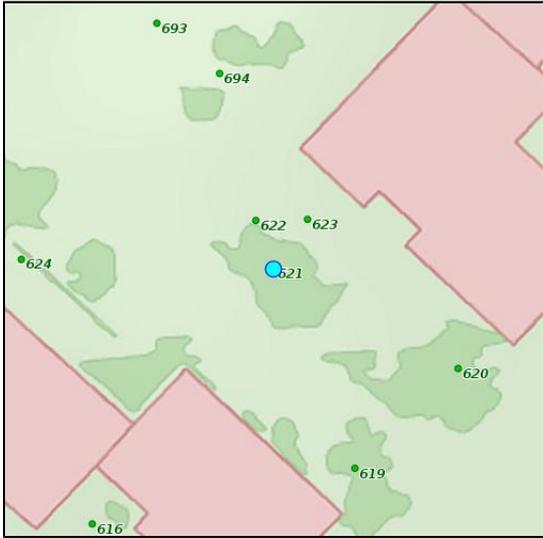
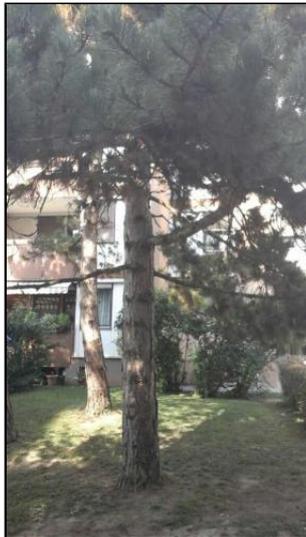
Plakette 621	
Besitz Eigengrund

Gattung/Art Pinus nigra (Kiefer, Schwarz-Kiefer)	
Entwicklungsphase Alterungsphase	Krone Ø m
Höhe 10,00 m	
Stamm Ø 46 cm	
Status Baum Lebende Pflanze

Baumkontrolle - Datum: 28.08.2019		Risikoklasse: C-D - Erhöhtes Risiko	
Baumkontrolleur h2concepts

Typ Erstkontrolle			
Entwicklungsphase Alterungsphase			
Erhaltungswürdigkeit Ja			
Vitalität 1 -leicht geschwächt			
Lebenserwartung Mittel			
Höhe 10,00 m			
Stamm Ø 46 cm			
Stammumfang 145 cm			
Zustand des Baumes Stärker geschädigt			
Berechtigte hoch			
Sicherheitserwartung des Verkehrs			
Verkehrssicher Nein			
Mängel: (1): geringer Mangel, (2): mittlerer Mangel, (3): schwerer Mangel			
Stamm Druckzwiesel (V-Form) (2)			
Baumkrone Fehlentwicklung i.d. Krone (2), Kappung (2)			
Vorgeschlagene Arbeiten			
Arbeitstyp	Firma	Vorgesehenes Enddatum	Zustand
Kontrolle Verkehrssicherheit		01.09.2020	Vorgeschlagen
Visuelle untersuchung m. Höhenzugangstechnik		03.12.2019	Vorgeschlagen
Iter

Arbeit - # 5352		Firma:
Arbeitstyp 00524-01 - Visuelle untersuchung m. Höhenzugangstechnik	Datum Ausführung	
Vorgesehenes Anfangsdatum 03.09.2019	Vorgesehenes Enddatum 03.12.2019

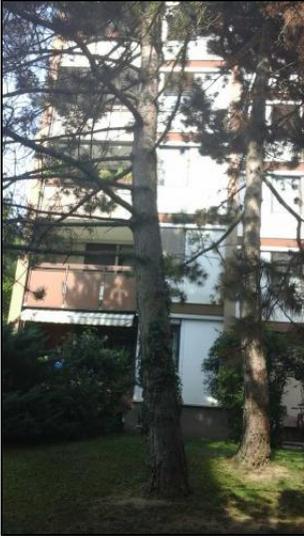
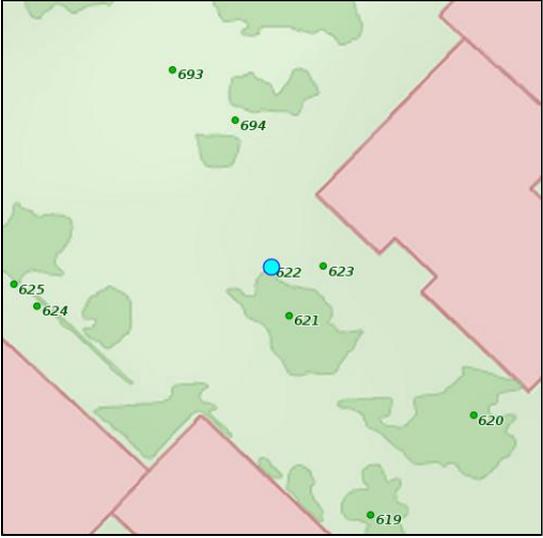
Plakette 622	
Besitz Eigengrund

Gattung/Art Pinus nigra (Kiefer, Schwarz-Kiefer)	
Entwicklungsphase Alterungsphase	Krone Ø m
Höhe 12,00 m	
Stamm Ø 47 cm	
Status Baum Lebende Pflanze

Baumkontrolle - Datum: 28.08.2019		Risikoklasse: C-D - Erhöhtes Risiko	
Baumkontrolleur h2concepts		Typ Erstkontrolle	
Entwicklungsphase Alterungsphase		Vitalität 3 - massiv geschwächt	
Erhaltungswürdigkeit Ja			
Lebenserwartung Gering			
Höhe 12,00 m		Stammumfang 148 cm	
Stamm Ø 47 cm			
Zustand des Baumes Gesund, leicht geschädigt		Berechtigte Sicherheitserwartung des Verkehrs hoch	
Verkehrssicher Nein

Mängel: (1): geringer Mangel, (2): mittlerer Mangel, (3): schwerer Mangel	
Stamm Baumfremder Bewuchs (2), Kappung (2)	
Baumkrone Fehlentwicklung i.d. Krone (2), Kappung (2)

Arbeitstyp 00524-01 - Visuelle untersuchung m. Höhenzugangstechnik	Datum Ausführung
Vorgesehenes Anfangsdatum 03.09.2019	Vorgesehenes Enddatum 03.12.2019

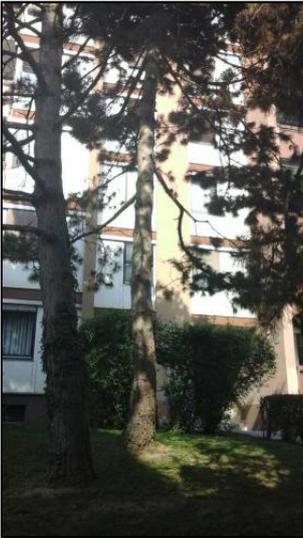
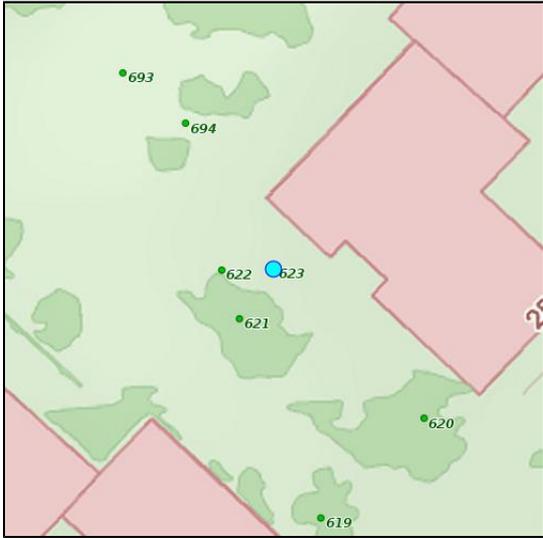
Plakette 623	
Besitz Eigengrund

Gattung/Art Pinus nigra (Kiefer, Schwarz-Kiefer)	
Entwicklungsphase Alterungsphase	Krone Ø m
Höhe 11,00 m	
Stamm Ø 44 cm	
Status Baum Lebende Pflanze

Baumkontrolle - Datum: 28.08.2019		Risikoklasse: C-D - Erhöhtes Risiko	
Baumkontrolleur h2concepts		Typ Erstkontrolle	
Entwicklungsphase Alterungsphase		Vitalität 3 - massiv geschwächt	
Erhaltungswürdigkeit Ja			
Lebenserwartung Gering			
Höhe 11,00 m		Stammumfang 138 cm	
Stamm Ø 44 cm			
Zustand des Baumes Stärker geschädigt		Berechtigte Sicherheitserwartung des Verkehrs hoch	
Verkehrssicher Nein

Arbeitstyp 00524-01 - Visuelle untersuchung m. Höhenzugangstechnik	Datum Ausführung
Vorgesehenes Anfangsdatum 03.09.2019	Vorgesehenes Enddatum 03.12.2019

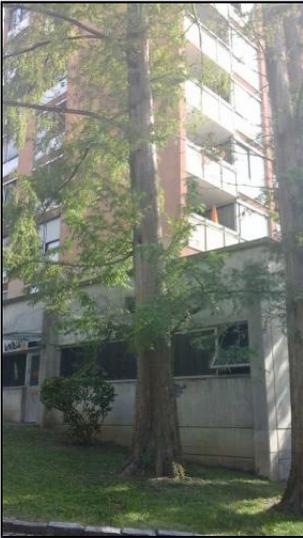
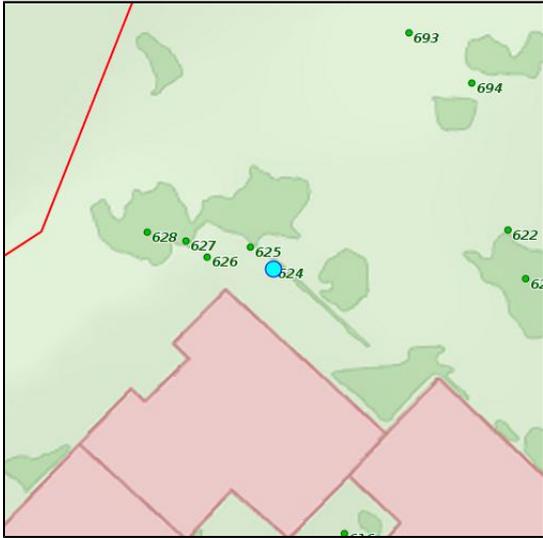
Plakette 624	
Besitz Eigengrund

Gattung/Art Sequoiadendron giganteum (Mammutbaum)	
Entwicklungsphase Alterungsphase	Krone Ø m
Höhe 20,00 m	
Stamm Ø 66 cm	
Status Baum Lebende Pflanze

Baumkontrolle - Datum: 28.08.2019		Risikoklasse: C-D - Erhöhtes Risiko	
Baumkontrolleur h2concepts		Typ Erstkontrolle	
Entwicklungsphase Alterungsphase		Vitalität 2 - stark geschwächt	
Erhaltungswürdigkeit Ja			
Lebenserwartung Mittel			
Höhe 20,00 m		Stammumfang 207 cm	
Stamm Ø 66 cm			
Zustand des Baumes Gesund, leicht geschädigt		Berechtigte Sicherheitserwartung des Verkehrs hoch	
Verkehrssicher Nein

Wurzel/Baumumfeld freiliegende Wurzelanläufe (2), Mähschäden (2)

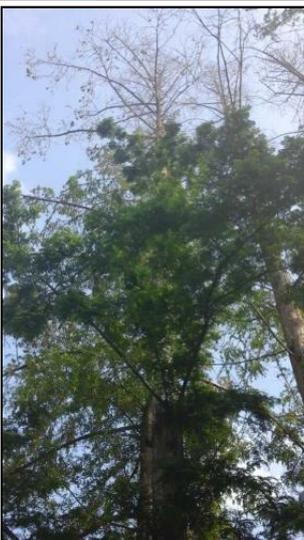
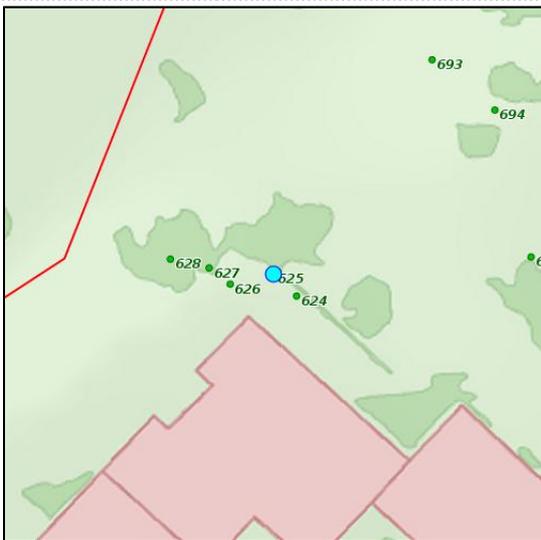
Plakette 625	
Besitz Eigengrund

Gattung/Art Sequoiadendron giganteum (Mammutbaum)	
Entwicklungsphase Alterungsphase	Krone Ø m
Höhe 21,00 m	
Stamm Ø 40 cm	
Status Baum Lebende Pflanze

Baumkontrolle - Datum: 28.08.2019		Risikoklasse: C-D - Erhöhtes Risiko	
Baumkontrolleur h2concepts		Typ Erstkontrolle	
Entwicklungsphase Alterungsphase		Vitalität 3 - massiv geschwächt	
Erhaltungswürdigkeit Nein			
Lebenserwartung Gering			
Höhe 21,00 m		Stammumfang 126 cm	
Stamm Ø 40 cm			
Zustand des Baumes Stärker geschädigt		Berechtigte Sicherheitserwartung des Verkehrs hoch	
Verkehrssicher Nein			
Mängel: (1): geringer Mangel, (2): mittlerer Mangel, (3): schwerer Mangel			
Baumkrone Totholz < 3 cm (3), Totholz > 3 cm (3), verminderte Blattgröße (2)			
Vorgeschlagene Arbeiten			
Arbeitstyp	Firma	Vorgesehenes Enddatum	Zustand
Kontrolle Verkehrssicherheit		01.09.2020	Vorgeschlagen
Ermittlung Standsicherheit		03.12.2019	Vorgeschlagen
Iter

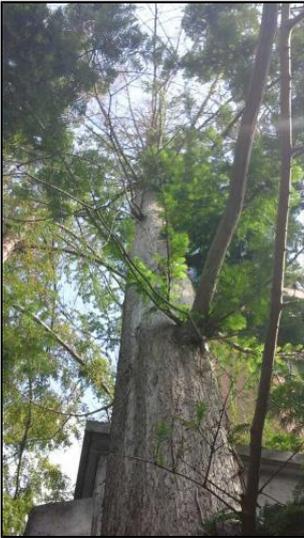
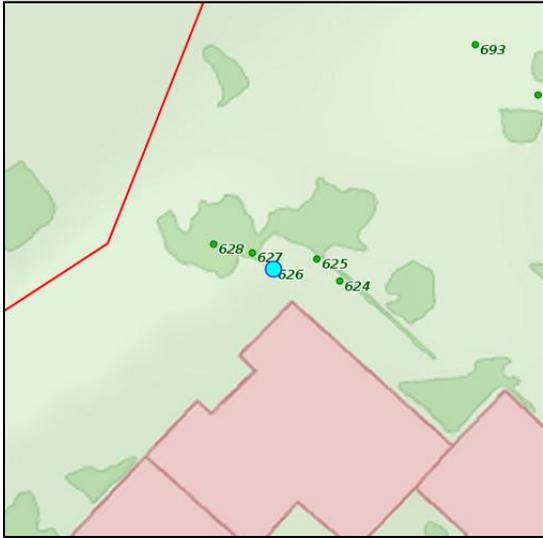
Plakette 626	
Besitz Eigengrund

Gattung/Art Sequoiadendron giganteum (Mammutbaum)	
Entwicklungsphase Alterungsphase	Krone Ø m
Höhe 21,00 m	
Stamm Ø 46 cm	
Status Baum Lebende Pflanze

Baumkontrolle - Datum: 28.08.2019		Risikoklasse: C-D - Erhöhtes Risiko	
Baumkontrolleur h2concepts		Typ Erstkontrolle	
Entwicklungsphase Alterungsphase		Vitalität 3 - massiv geschwächt	
Erhaltungswürdigkeit Ja			
Lebenserwartung Gering			
Höhe 21,00 m			
Stamm Ø 46 cm		Stammumfang 145 cm	
Zustand des Baumes Stärker geschädigt		Berechtigte Sicherheitserwartung des Verkehrs hoch	
Verkehrssicher Nein

Mängel: (1): geringer Mangel, **(2):** mittlerer Mangel, **(3):** schwerer Mangel
Baumkrone verminderte Blattgröße (2), verzögerter Austrieb (3), Wipfeldürre (2)

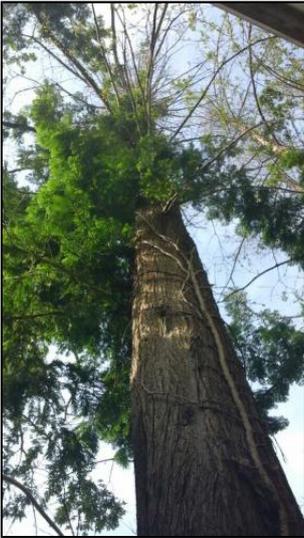
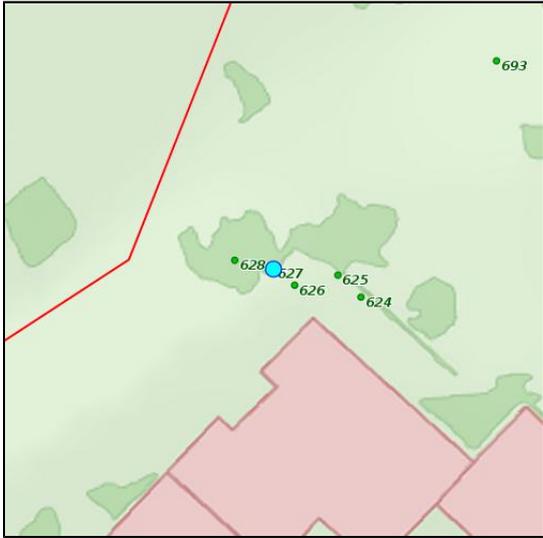
Plakette 627	
Besitz Eigengrund

Gattung/Art Sequoiadendron giganteum (Mammutbaum)	
Entwicklungsphase Alterungsphase	Krone Ø m
Höhe 21,00 m	
Stamm Ø 56 cm	
Status Baum Lebende Pflanze

Baumkontrolle - Datum: 28.08.2019		Risikoklasse: C-D - Erhöhtes Risiko	
Baumkontrolleur h2concepts		Typ Erstkontrolle	
Entwicklungsphase Alterungsphase		Vitalität 3 - massiv geschwächt	
Erhaltungswürdigkeit Nein			
Lebenserwartung Gering			
Höhe 21,00 m		Stammumfang 176 cm	
Stamm Ø 56 cm			
Zustand des Baumes Stärker geschädigt		Berechtigte Sicherheitserwartung des Verkehrs hoch	
Verkehrssicher Nein

Mängel: (1): geringer Mangel, **(2):** mittlerer Mangel, **(3):** schwerer Mangel
Baumkrone Totholz < 3 cm (3), Totholz > 3 cm (3), verminderte Blattgröße (2), verzögerter Austrieb (2)

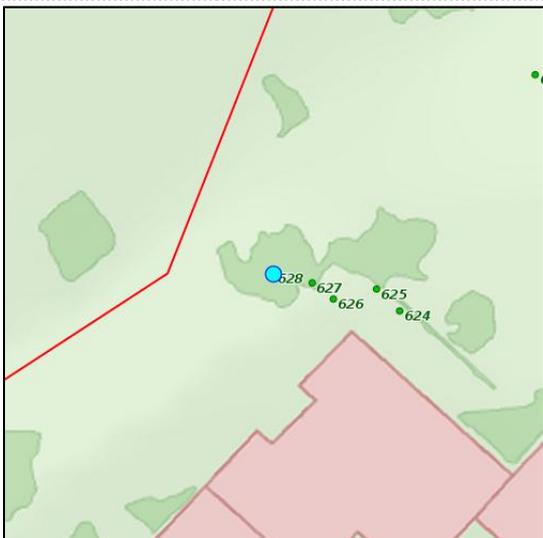
Plakette 628	
Besitz Eigengrund

Gattung/Art Sequoiadendron giganteum (Mammutbaum)	
Entwicklungsphase Alterungsphase	Krone Ø m
Höhe 21,00 m	
Stamm Ø 57 cm	
Status Baum Lebende Pflanze

Baumkontrolle - Datum: 28.08.2019		Risikoklasse: C-D - Erhöhtes Risiko	
Baumkontrolleur h2concepts		Typ Erstkontrolle	
Entwicklungsphase Alterungsphase		Vitalität 3 - massiv geschwächt	
Erhaltungswürdigkeit Ja			
Lebenserwartung Gering			
Höhe 21,00 m		Stammumfang 179 cm	
Stamm Ø 57 cm			
Zustand des Baumes Stärker geschädigt		Berechtigte Sicherheitserwartung des Verkehrs hoch	
Verkehrssicher Nein

Mängel: (1): geringer Mangel, **(2):** mittlerer Mangel, **(3):** schwerer Mangel
Baumkrone Totholz < 3 cm (2), Totholz > 3 cm (3), verminderte Blattgröße (2), verzögerter Austrieb (3)

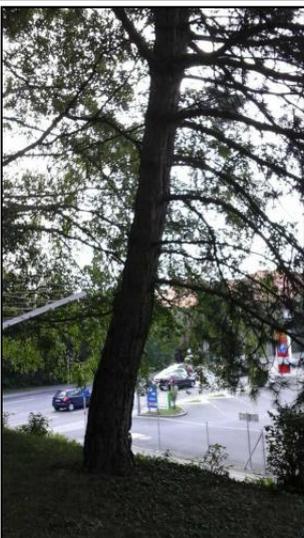
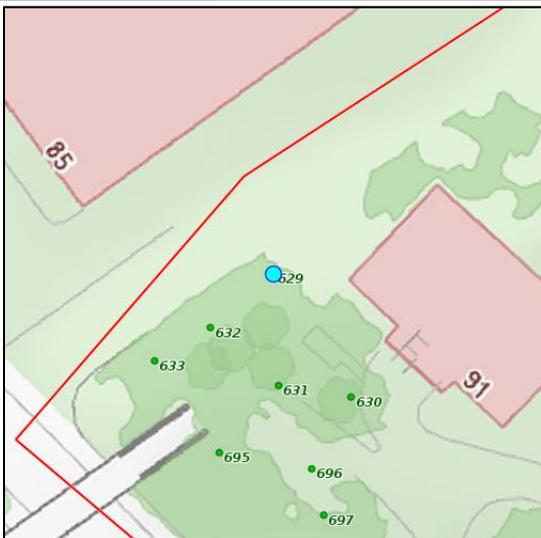
Plakette 629	
Besitz Eigengrund	[X] in Bearbeitung

Gattung/Art Pinus nigra (Kiefer, Schwarz-Kiefer)	
Entwicklungsphase Alterungsphase	Krone Ø m
Höhe 14,00 m	
Stamm Ø 50 cm	
Status Baum Lebende Pflanze

Baumkontrolle - Datum: 28.08.2019		Risikoklasse: C-D - Erhöhtes Risiko	
Baumkontrolleur h2concepts		Typ Erstkontrolle	
Entwicklungsphase Alterungsphase		Vitalität 1 -leicht geschwächt	
Erhaltungswürdigkeit Ja			
Lebenserwartung Mittel			
Höhe 14,00 m		Stammumfang 157 cm	
Stamm Ø 50 cm			
Zustand des Baumes Gesund, leicht geschädigt		Berechtigte Sicherheitserwartung des Verkehrs hoch	
Verkehrssicher Nein

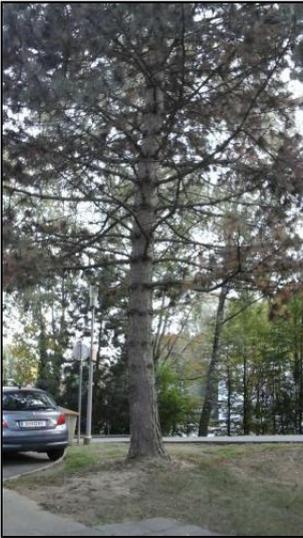
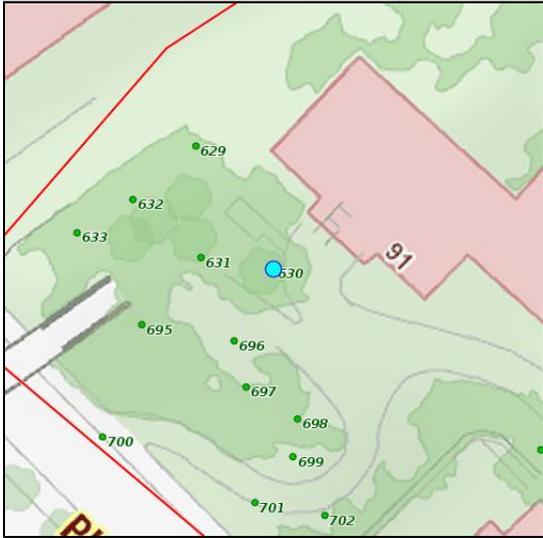
Plakette 630	
Besitz Eigengrund	[X] in Bearbeitung

Gattung/Art Pinus nigra (Kiefer, Schwarz-Kiefer)	
Entwicklungsphase Alterungsphase	Krone Ø m
Höhe 16,00 m	
Stamm Ø 57 cm	
Status Baum Lebende Pflanze

Baumkontrolle - Datum: 28.08.2019	Risikoklasse: C-D - Erhöhtes Risiko
Baumkontrolleur h2concepts	Typ Erstkontrolle
Entwicklungsphase Alterungsphase	Vitalität 1 -leicht geschwächt
Erhaltungswürdigkeit Ja	
Lebenserwartung Mittel	Stammumfang 179 cm
Höhe 16,00 m	
Stamm Ø 57 cm	
Zustand des Baumes Gesund, leicht geschädigt	Berechtigte Sicherheitserwartung des Verkehrs hoch
Verkehrssicher Nein

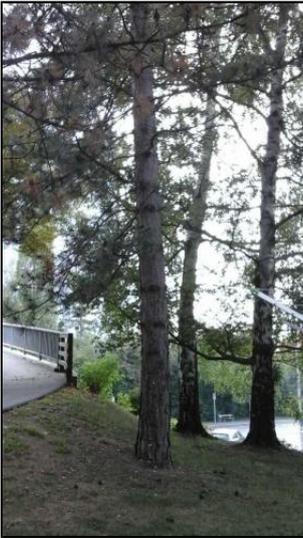
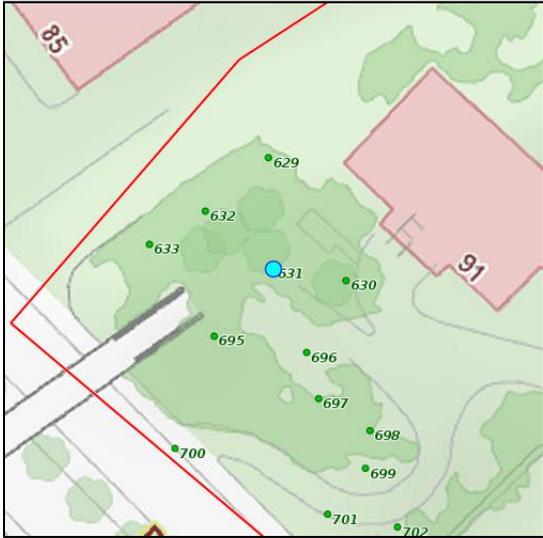
Plakette 631	
Besitz Eigengrund	[X] in Bearbeitung

Gattung/Art Pinus nigra (Kiefer, Schwarz-Kiefer)	
Entwicklungsphase Alterungsphase	Krone Ø m
Höhe 14,00 m	
Stamm Ø 45 cm	
Status Baum Lebende Pflanze

Baumkontrolle - Datum: 28.08.2019		Risikoklasse: C-D - Erhöhtes Risiko	
Baumkontrolleur h2concepts		Typ Erstkontrolle	
Entwicklungsphase Alterungsphase		Vitalität 1 -leicht geschwächt	
Erhaltungswürdigkeit Ja			
Lebenserwartung Mittel			
Höhe 14,00 m		Stammumfang 141 cm	
Stamm Ø 45 cm			
Zustand des Baumes Gesund, leicht geschädigt		Berechtigte Sicherheitserwartung des Verkehrs hoch	
Verkehrssicher Nein			
Mängel: (1): geringer Mangel, (2): mittlerer Mangel, (3): schwerer Mangel			
Baumkrone Totholz < 3 cm (2), Totholz > 3 cm (2)			
Vorgeschlagene Arbeiten			
Arbeitstyp	Firma	Vorgesehenes Enddatum	Zustand
Kontrolle Verkehrssicherheit		01.09.2020	Vorgeschlagen
Baumpflege lt. ÖNORM/ZTV		03.12.2019	Vorgeschlagen
Iter			
#	Datum Ausführung	Ausgeführt von	Status Baumkontrolle
1	02.09.2019 12:20:29	h2concepts	In Bearbeitung
2	02.09.2019 12:55:58	h2concepts	Validierung wurde angefragt

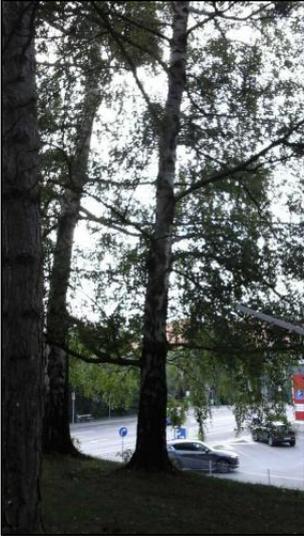
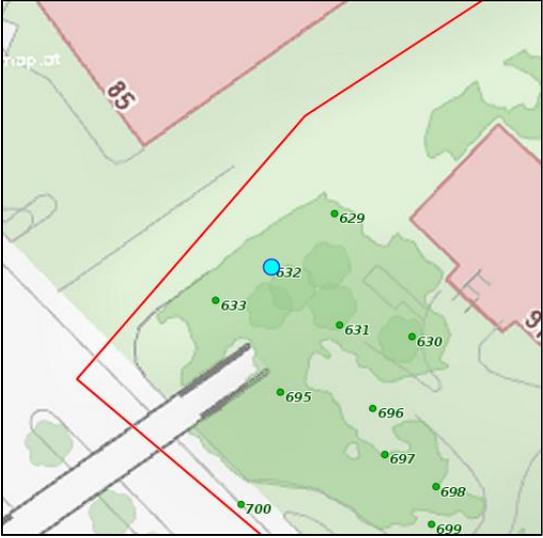
Plakette 632	
Besitz Eigengrund	<input checked="" type="checkbox"/> in Bearbeitung

Gattung/Art Betula pendula (Birke, Sand-Birke)	
Entwicklungsphase Alterungsphase	Krone Ø m
Höhe 15,00 m	
Stamm Ø 45 cm	
Status Baum Lebende Pflanze

Baumkontrolle - Datum: 28.08.2019		Risikoklasse: C-D - Erhöhtes Risiko	
Baumkontrolleur h2concepts		Typ Erstkontrolle	
Entwicklungsphase Alterungsphase		Vitalität 1 -leicht geschwächt	
Erhaltungswürdigkeit Ja			
Lebenserwartung Mittel		Stammumfang 141 cm	
Höhe 15,00 m			
Stamm Ø 45 cm			
Zustand des Baumes Gesund, leicht geschädigt		Berechtigte Sicherheitserwartung des Verkehrs hoch	
Verkehrssicher Ja			
Mängel: (1): geringer Mangel, (2): mittlerer Mangel, (3): schwerer Mangel			
Baumkrone Totholz < 3 cm (1), Totholz > 3 cm (1)			
Vorgeschlagene Arbeiten			
Arbeitstyp	Firma	Vorgesehenes Enddatum	Zustand
Kontrolle Verkehrssicherheit		01.09.2020	Vorgeschlagen
Iter			
#	Datum Ausführung	Ausgeführt von	Status Baumkontrolle
1	02.09.2019 12:20:29	h2concepts	In Bearbeitung
2	02.09.2019 12:55:58	h2concepts	Validierung wurde angefragt

Arbeit - # 5373		Firma:	
Arbeitstyp 00523-1 - Kontrolle Verkehrssicherheit		Datum Ausführung	
Vorgesehenes Anfangsdatum 03.07.2020		Vorgesehenes Enddatum 01.09.2020

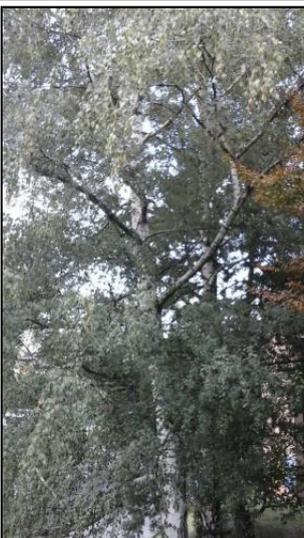
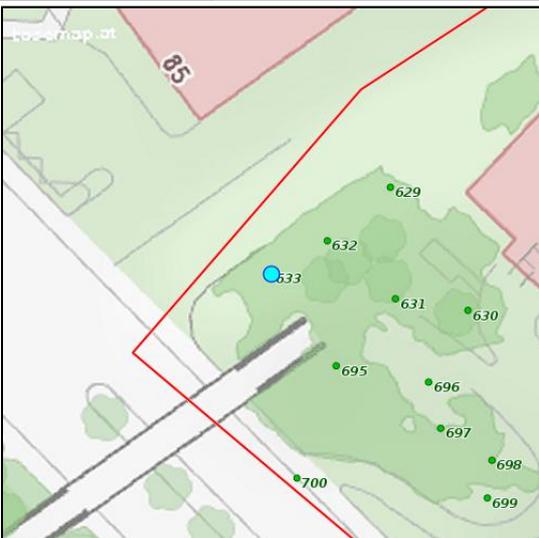
Plakette 633	
Besitz Eigengrund	[X] in Bearbeitung

Gattung/Art Betula pendula (Birke, Sand-Birke)	
Entwicklungsphase Alterungsphase	Krone Ø m
Höhe 15,00 m	
Stamm Ø 45 cm	
Status Baum Lebende Pflanze

Baumkontrolle - Datum: 28.08.2019		Risikoklasse: C-D - Erhöhtes Risiko	
Baumkontrolleur h2concepts		Typ Erstkontrolle	
Entwicklungsphase Alterungsphase		Vitalität 1 -leicht geschwächt	
Erhaltungswürdigkeit Ja			
Lebenserwartung Mittel			
Höhe 15,00 m		Stammumfang 141 cm	
Stamm Ø 45 cm			
Zustand des Baumes Gesund, leicht geschädigt		Berechtigte Sicherheitserwartung des Verkehrs hoch	
Verkehrssicher Nein			
Mängel: (1): geringer Mangel, (2): mittlerer Mangel, (3): schwerer Mangel			
Baumkrone Mistel (2), Totholz < 3 cm (1), Totholz > 3 cm (1)			
Vorgeschlagene Arbeiten			
Arbeitstyp	Firma	Vorgesehenes Enddatum	Zustand
Kontrolle Verkehrssicherheit		01.09.2020	Vorgeschlagen
Baumpflege lt. ÖNORM/ZTV		03.12.2019	Vorgeschlagen
Iter

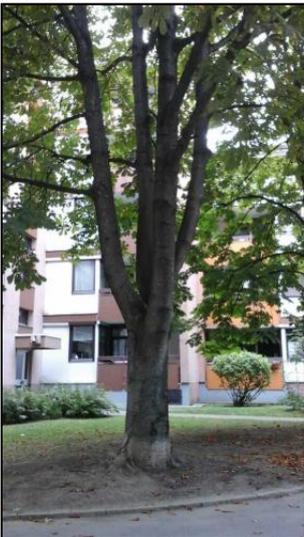
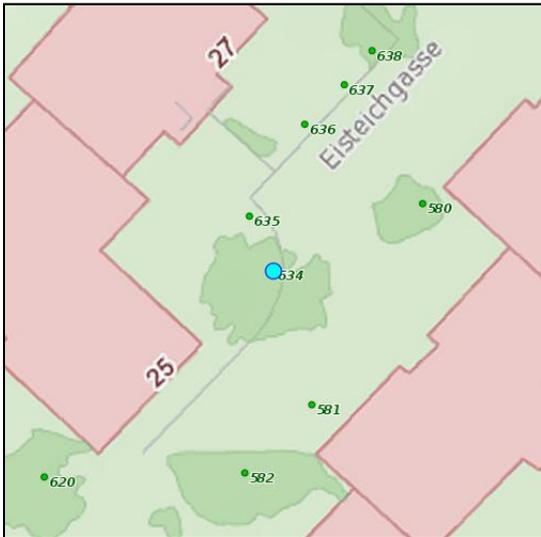
Plakette 634	
Besitz Eigengrund

Gattung/Art Aesculus hippocastanum (Rosskastanie)	
Entwicklungsphase Alterungsphase	Krone Ø m
Höhe 20,00 m	
Stamm Ø 63 cm	
Status Baum Lebende Pflanze

Baumkontrolle - Datum: 28.08.2019		Risikoklasse: C-D - Erhöhtes Risiko	
Baumkontrolleur h2concepts		Typ Erstkontrolle	
Entwicklungsphase Alterungsphase		Vitalität 1 -leicht geschwächt	
Erhaltungswürdigkeit Ja			
Lebenserwartung Mittel			
Höhe 20,00 m		Stammumfang 198 cm	
Stamm Ø 63 cm			
Zustand des Baumes Gesund, leicht geschädigt		Berechtigte Sicherheitserwartung des Verkehrs hoch	
Verkehrssicher Nein

Mängel: (1): geringer Mangel, (2): mittlerer Mangel, (3): schwerer Mangel
Wurzel/Baumumfeld freiliegende Wurzelanläufe (2), Mähschäden (2)
Baumkrone Totholz < 3 cm (1), Totholz > 3 cm (1)

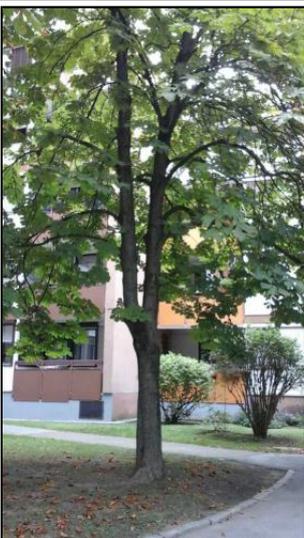
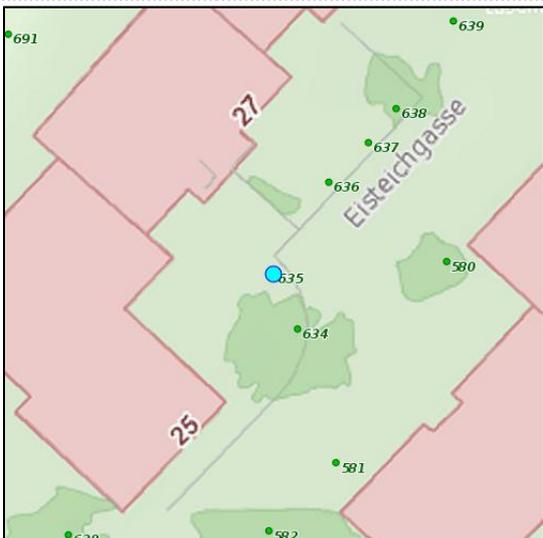
Plakette 635	
Besitz Eigengrund

Gattung/Art Aesculus hippocastanum (Roskastanie)	
Entwicklungsphase Alterungsphase	Krone Ø m
Höhe 16,00 m	
Stamm Ø 40 cm	
Status Baum Lebende Pflanze

Baumkontrolle - Datum: 28.08.2019		Risikoklasse: C-D - Erhöhtes Risiko	
Baumkontrolleur h2concepts		Typ Erstkontrolle	
Entwicklungsphase Alterungsphase		Vitalität 1 -leicht geschwächt	
Erhaltungswürdigkeit Ja			
Lebenserwartung Mittel			
Höhe 16,00 m		Stammumfang 126 cm	
Stamm Ø 40 cm			
Zustand des Baumes Gesund, leicht geschädigt		Berechtigte Sicherheitserwartung des Verkehrs hoch	
Verkehrssicher Nein

Mängel: (1): geringer Mangel, **(2):** mittlerer Mangel, **(3):** schwerer Mangel
Baumkrone Totholz < 3 cm (1), Totholz > 3 cm (1), U-Zwiesel (2)

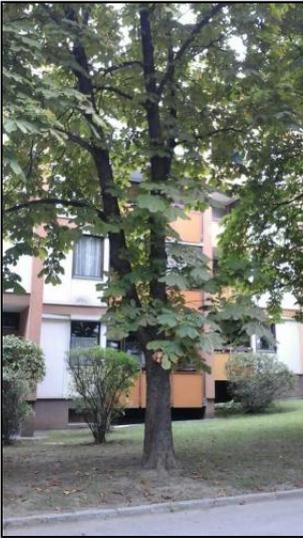
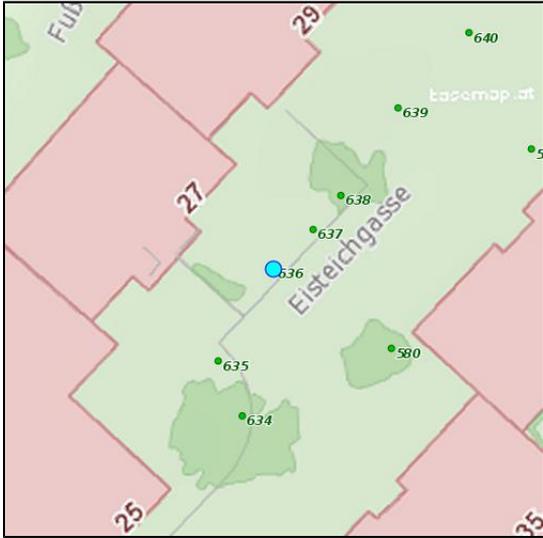
Plakette 636	
Besitz Eigengrund

Gattung/Art Aesculus hippocastanum (Rosskastanie)	
Entwicklungsphase Alterungsphase	Krone Ø m
Höhe 14,00 m	
Stamm Ø 39 cm	
Status Baum Lebende Pflanze

Baumkontrolle - Datum: 28.08.2019		Risikoklasse: C-D - Erhöhtes Risiko	
Baumkontrolleur h2concepts		Typ Erstkontrolle	
Entwicklungsphase Alterungsphase		Vitalität 1 -leicht geschwächt	
Erhaltungswürdigkeit Ja			
Lebenserwartung Mittel			
Höhe 14,00 m		Stammumfang 123 cm	
Stamm Ø 39 cm			
Zustand des Baumes Gesund, leicht geschädigt		Berechtigte Sicherheitserwartung des Verkehrs hoch	
Verkehrssicher Nein

Mängel: (1): geringer Mangel, **(2):** mittlerer Mangel, **(3):** schwerer Mangel
Baumkrone Totholz > 3 cm (1), Totholz < 3 cm (2), U-Zwiesel (1)

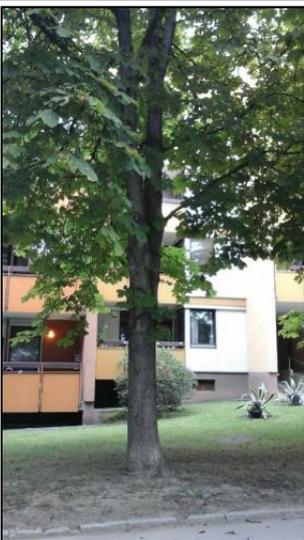
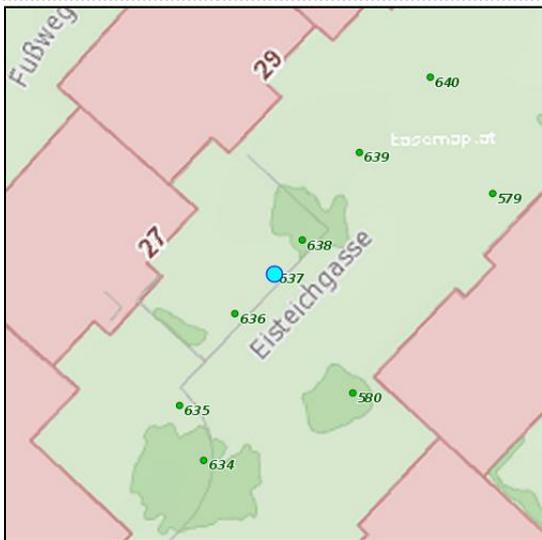
Plakette 637	
Besitz Eigengrund

Gattung/Art Aesculus hippocastanum (Rosskastanie)	
Entwicklungsphase Alterungsphase	Krone Ø m
Höhe 14,00 m	
Stamm Ø 41 cm	
Status Baum Lebende Pflanze

Baumkontrolle - Datum: 28.08.2019		Risikoklasse: C-D - Erhöhtes Risiko	
Baumkontrolleur h2concepts		Typ Erstkontrolle	
Entwicklungsphase Alterungsphase		Vitalität 1 -leicht geschwächt	
Erhaltungswürdigkeit Ja			
Lebenserwartung Mittel			
Höhe 14,00 m		Stammumfang 129 cm	
Stamm Ø 41 cm			
Zustand des Baumes Gesund, leicht geschädigt		Berechtigte Sicherheitserwartung des Verkehrs hoch	
Verkehrssicher Nein			
Mängel: (1): geringer Mangel, (2): mittlerer Mangel, (3): schwerer Mangel			
Baumkrone Totholz < 3 cm (1), Totholz > 3 cm (1), V-Zwieselbildung (1)			
Vorgeschlagene Arbeiten			
Arbeitstyp	Firma	Vorgesehenes Enddatum	Zustand
Kontrolle Verkehrssicherheit		01.09.2020	Vorgeschlagen
Baumpflege lt. ÖNORM/ZTV		03.12.2019	Vorgeschlagen
Iter

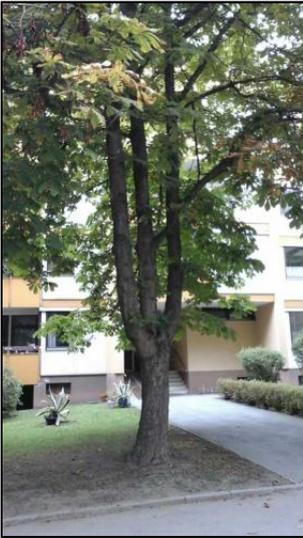
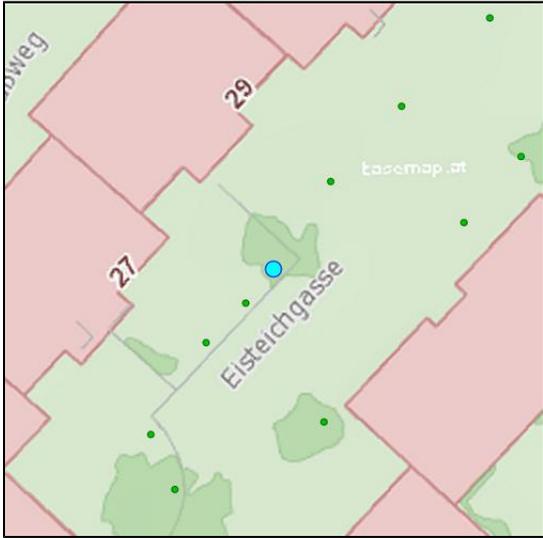
Plakette 638	
Besitz Eigengrund

Gattung/Art Aesculus hippocastanum (Roskastanie)	
Entwicklungsphase Alterungsphase	Krone Ø m
Höhe 14,00 m	
Stamm Ø 45 cm	
Status Baum Lebende Pflanze

Baumkontrolle - Datum: 28.08.2019		Risikoklasse: C-D - Erhöhtes Risiko	
Baumkontrolleur h2concepts		Typ Erstkontrolle	
Entwicklungsphase Alterungsphase		Vitalität 2 - stark geschwächt	
Erhaltungswürdigkeit Ja			
Lebenserwartung Mittel			
Höhe 14,00 m		Stammumfang 141 cm	
Stamm Ø 45 cm			
Zustand des Baumes Gesund, leicht geschädigt		Berechtigte Sicherheitserwartung des Verkehrs hoch	
Verkehrssicher Nein

Mängel: (1): geringer Mangel, (2): mittlerer Mangel, (3): schwerer Mangel	
Stamm Höhlungen (2), Morschung (1)	
Baumkrone Totholz > 3 cm (1), Totholz < 3 cm (2), U-Zwiesel (2)

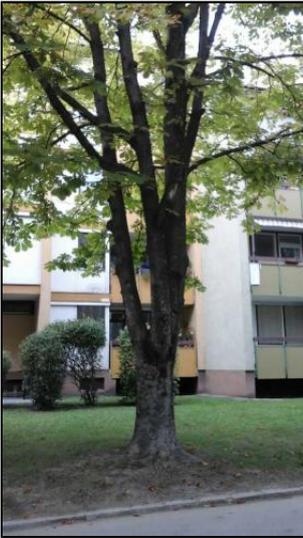
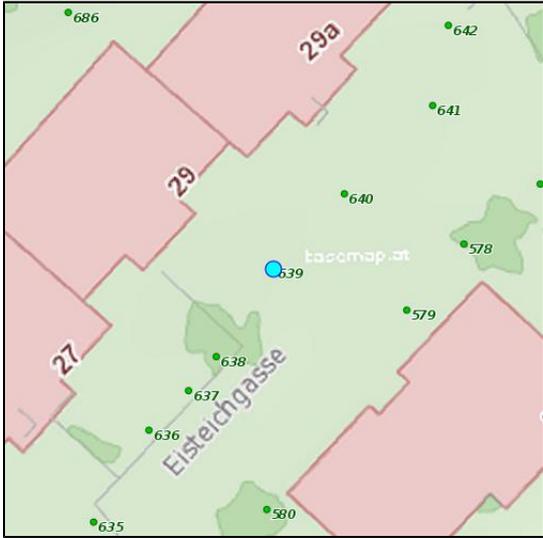
Plakette 639	
Besitz Eigengrund

Gattung/Art Aesculus hippocastanum (Rosskastanie)	
Entwicklungsphase Alterungsphase	Krone Ø m
Höhe 14,00 m	
Stamm Ø 53 cm	
Status Baum Lebende Pflanze

Baumkontrolle - Datum: 28.08.2019		Risikoklasse: C-D - Erhöhtes Risiko	
Baumkontrolleur h2concepts		Typ Erstkontrolle	
Entwicklungsphase Alterungsphase		Vitalität 1 -leicht geschwächt	
Erhaltungswürdigkeit Ja			
Lebenserwartung Mittel			
Höhe 14,00 m		Stammumfang 167 cm	
Stamm Ø 53 cm			
Zustand des Baumes Gesund, leicht geschädigt		Berechtigte Sicherheitserwartung des Verkehrs hoch	
Verkehrssicher Nein

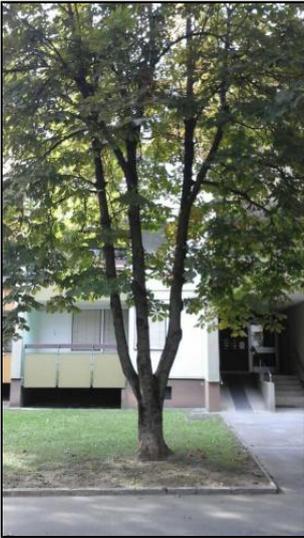
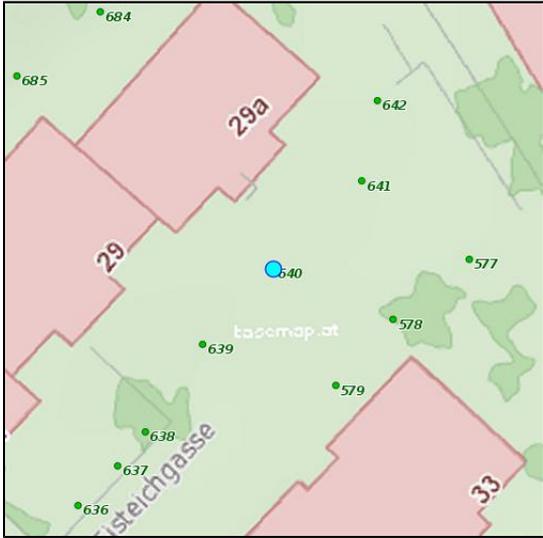
Plakette 640	
Besitz Eigengrund

Gattung/Art Aesculus hippocastanum (Roskastanie)	
Entwicklungsphase Alterungsphase	Krone Ø m
Höhe 14,00 m	
Stamm Ø 45 cm	
Status Baum Lebende Pflanze

Baumkontrolle - Datum: 28.08.2019		Risikoklasse: C-D - Erhöhtes Risiko	
Baumkontrolleur h2concepts		Typ Erstkontrolle	
Entwicklungsphase Alterungsphase		Vitalität 2 - stark geschwächt	
Erhaltungswürdigkeit Ja			
Lebenserwartung Gering			
Höhe 14,00 m		Stammumfang 141 cm	
Stamm Ø 45 cm			
Zustand des Baumes Stärker geschädigt		Berechtigte Sicherheitserwartung des Verkehrs hoch	
Verkehrssicher Nein

Mängel: (1): geringer Mangel, (2): mittlerer Mangel, (3): schwerer Mangel	
Stamm Fäulen (2), Höhlungen (2)	
Baumkrone Totholz < 3 cm (1), Totholz > 3 cm (1)

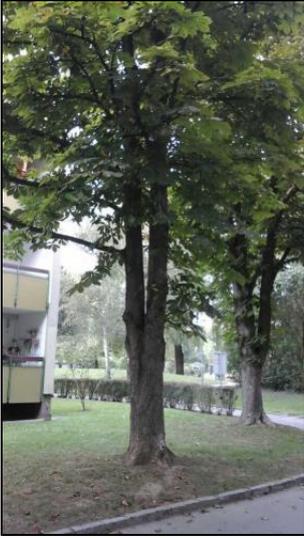
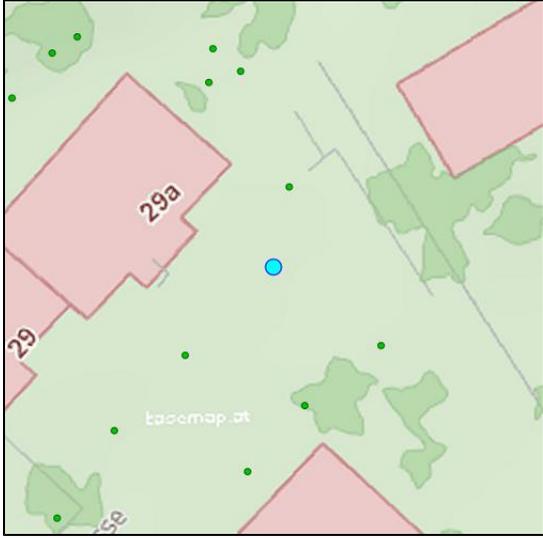
Plakette 641	
Besitz Eigengrund

Gattung/Art Aesculus hippocastanum (Roskastanie)	
Entwicklungsphase Alterungsphase	Krone Ø m
Höhe 12,00 m	
Stamm Ø 54 cm	
Status Baum Lebende Pflanze

Baumkontrolle - Datum: 28.08.2019		Risikoklasse: C-D - Erhöhtes Risiko	
Baumkontrolleur h2concepts		Typ Erstkontrolle	
Entwicklungsphase Alterungsphase		Vitalität 1 -leicht geschwächt	
Erhaltungswürdigkeit Ja			
Lebenserwartung Mittel		Stammumfang 170 cm	
Höhe 12,00 m			
Stamm Ø 54 cm		Berechtigte Sicherheitserwartung des Verkehrs hoch	
Zustand des Baumes Gesund, leicht geschädigt			
Verkehrssicher Nein

Wurzel/Baumumfeld freiliegende Wurzelanläufe (2), Mähschäden (2)

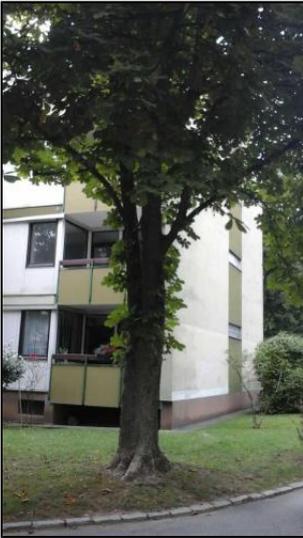
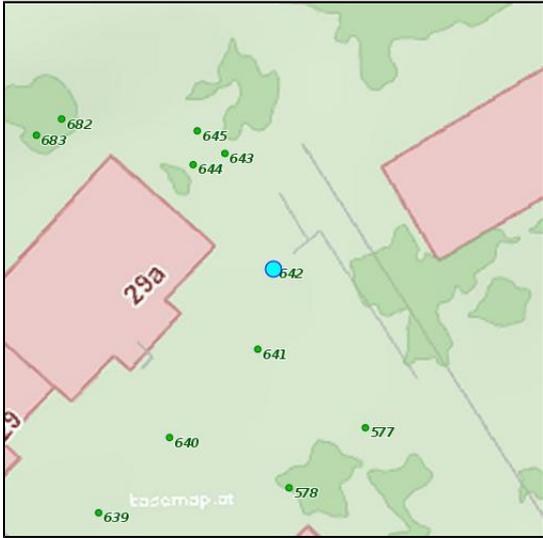
Plakette 642	
Besitz Eigengrund

Gattung/Art Aesculus hippocastanum (Roskastanie)	
Entwicklungsphase Alterungsphase	Krone Ø m
Höhe 13,00 m	
Stamm Ø 54 cm	
Status Baum Lebende Pflanze

Baumkontrolle - Datum: 28.08.2019		Risikoklasse: C-D - Erhöhtes Risiko	
Baumkontrolleur h2concepts		Typ Erstkontrolle	
Entwicklungsphase Alterungsphase		Vitalität 1 -leicht geschwächt	
Erhaltungswürdigkeit Ja			
Lebenserwartung Mittel			
Höhe 13,00 m		Stammumfang 170 cm	
Stamm Ø 54 cm			
Zustand des Baumes Gesund, leicht geschädigt		Berechtigte Sicherheitserwartung des Verkehrs hoch	
Verkehrssicher Nein

Wurzel/Baumumfeld freiliegende Wurzelanläufe (2), Mähschäden (2)
