3.76 Eisteichgasse 21-45_Plüddemanngasse 91-97a

Standort: 3.76 Eisteichgasse 21-45_Plüddemanngasse 91-97a
Beschreibung:
Klassifizierung:
Zustand: in Bearbeitung
Firma:
Gesamtfläche: 45.668,56 m²

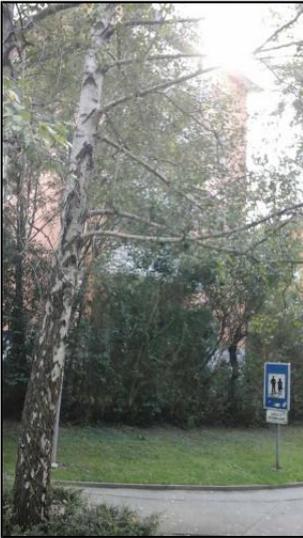
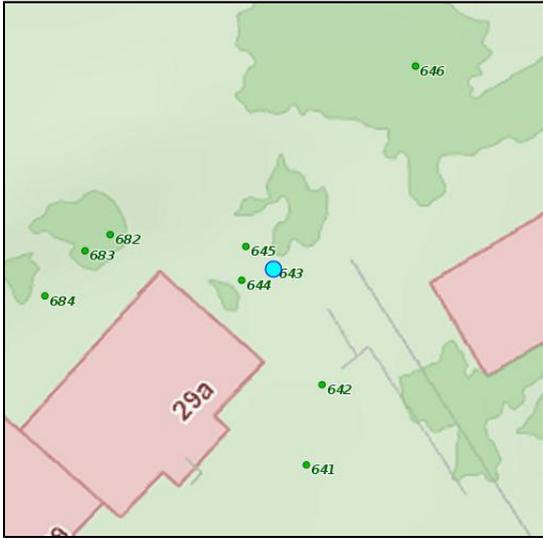
Plakette 643	
Besitz Eigengrund

Gattung/Art Betula papyrifera (Birke, Papier-Birke)	
Entwicklungsphase Alterungsphase	Krone Ø m
Höhe 10,00 m	
Stamm Ø 32 cm	
Status Baum Lebende Pflanze

Baumkontrolle - Datum: 29.08.2019		Risikoklasse: C-D - Erhöhtes Risiko	
Baumkontrolleur h2concepts		Typ Erstkontrolle	
Entwicklungsphase Alterungsphase		Vitalität 2 - stark geschwächt	
Erhaltungswürdigkeit Ja			
Lebenserwartung Mittel		Stammumfang 101 cm	
Höhe 10,00 m			
Stamm Ø 32 cm		Berechtigte Sicherheitserwartung des Verkehrs hoch	
Zustand des Baumes Stärker geschädigt			
Verkehrssicher Nein			
Mängel: (1): geringer Mangel, (2): mittlerer Mangel, (3): schwerer Mangel			
Baumkrone Fehlentwicklung i.d. Krone (2), Kappung (2)			
Vorgeschlagene Arbeiten			
Arbeitstyp	Firma	Vorgesehenes Enddatum	Zustand
Kontrolle Verkehrssicherheit		01.09.2020	Vorgeschlagen
Visuelle untersuchung m. Höhenzugangstechnik		03.12.2019	Vorgeschlagen
Iter

Arbeitstyp 00524-01 - Visuelle untersuchung m. Höhenzugangstechnik	Datum Ausführung
Vorgesehenes Anfangsdatum 03.09.2019	Vorgesehenes Enddatum 03.12.2019

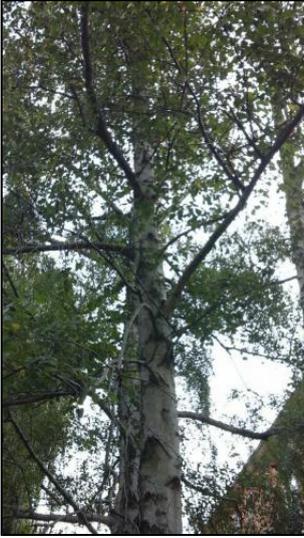
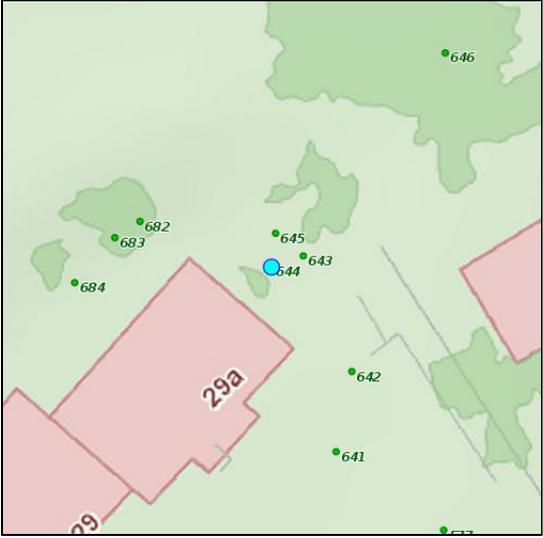
Plakette 644	
Besitz Eigengrund

Gattung/Art Betula papyrifera (Birke, Papier-Birke)	
Entwicklungsphase Alterungsphase	Krone Ø m
Höhe 10,00 m	
Stamm Ø 28 cm	
Status Baum Lebende Pflanze

Baumkontrolle - Datum: 29.08.2019		Risikoklasse: C-D - Erhöhtes Risiko	
Baumkontrolleur h2concepts		Typ Erstkontrolle	
Entwicklungsphase Alterungsphase		Vitalität 2 - stark geschwächt	
Erhaltungswürdigkeit Ja			
Lebenserwartung Mittel		Stammumfang 88 cm	
Höhe 10,00 m			
Stamm Ø 28 cm		Berechtigte Sicherheitserwartung des Verkehrs hoch	
Zustand des Baumes Stärker geschädigt			
Verkehrssicher Nein			
Mängel: (1): geringer Mangel, (2): mittlerer Mangel, (3): schwerer Mangel			
Baumkrone Fehlentwicklung i.d. Krone (2), Kappung (2)			
Vorgeschlagene Arbeiten			
Arbeitstyp	Firma	Vorgesehenes Enddatum	Zustand
Kontrolle Verkehrssicherheit		01.09.2020	Vorgeschlagen
Visuelle untersuchung m. Höhenzugangstechnik		03.12.2019	Vorgeschlagen
Iter

Arbeitstyp 00524-01 - Visuelle untersuchung m. Höhenzugangstechnik	Datum Ausführung
Vorgesehenes Anfangsdatum 03.09.2019	Vorgesehenes Enddatum 03.12.2019

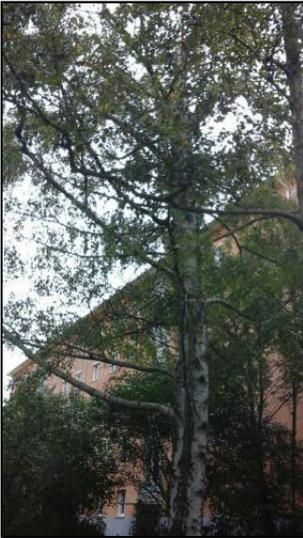
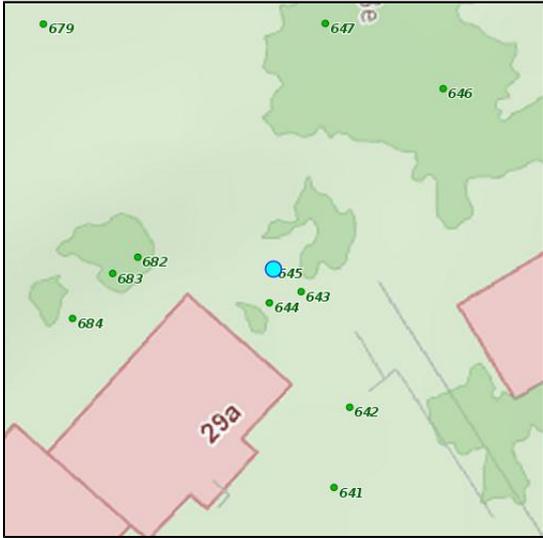
Plakette 645	
Besitz Eigengrund

Gattung/Art Betula papyrifera (Birke, Papier-Birke)	
Entwicklungsphase Alterungsphase	Krone Ø m
Höhe 10,00 m	
Stamm Ø 44 cm	
Status Baum Lebende Pflanze

Baumkontrolle - Datum: 29.08.2019		Risikoklasse: C-D - Erhöhtes Risiko	
Baumkontrolleur h2concepts		Typ Erstkontrolle	
Entwicklungsphase Alterungsphase		Vitalität 2 - stark geschwächt	
Erhaltungswürdigkeit Ja			
Lebenserwartung Mittel			
Höhe 10,00 m		Stammumfang 138 cm	
Stamm Ø 44 cm			
Zustand des Baumes Stärker geschädigt		Berechtigte Sicherheitserwartung des Verkehrs hoch	
Verkehrssicher Nein			
Mängel: (1): geringer Mangel, (2): mittlerer Mangel, (3): schwerer Mangel			
Baumkrone Fehlentwicklung i.d. Krone (2), Kappung (2)			
Vorgeschlagene Arbeiten			
Arbeitstyp	Firma	Vorgesehenes Enddatum	Zustand
Kontrolle Verkehrssicherheit		01.09.2020	Vorgeschlagen
Visuelle untersuchung m. Höhenzugangstechnik		03.12.2019	Vorgeschlagen
Iter

Arbeitstyp 00524-01 - Visuelle untersuchung m. Höhenzugangstechnik	Datum Ausführung
Vorgesehenes Anfangsdatum 03.09.2019	Vorgesehenes Enddatum 03.12.2019

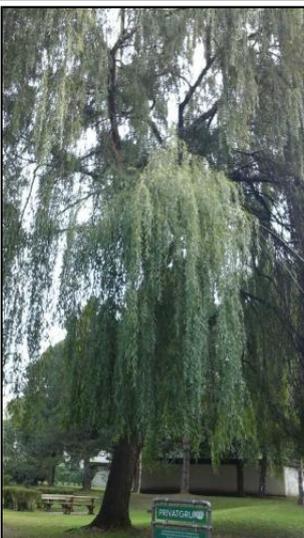
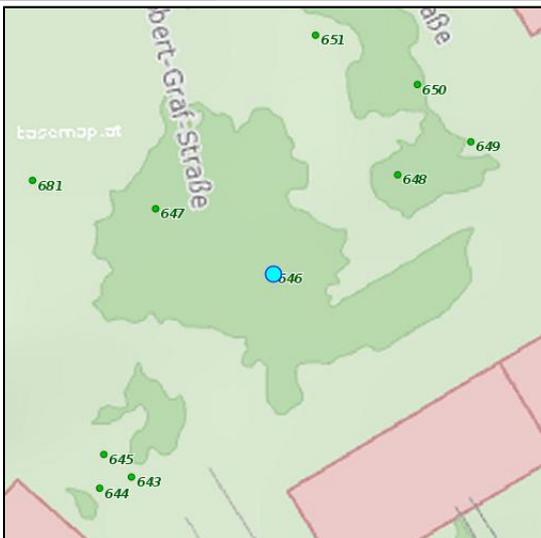
Plakette 646	
Besitz Eigengrund	[X] in Bearbeitung

Gattung/Art Salix babylonica (Weide, Trauer-Weide)	
Entwicklungsphase Altbaum	Krone Ø m
Höhe 23,00 m	
Stamm Ø 79 cm	
Status Baum Lebende Pflanze

Baumkontrolle - Datum: 29.08.2019		Risikoklasse: C-D - Erhöhtes Risiko	
Baumkontrolleur h2concepts		Typ Erstkontrolle	
Entwicklungsphase Altbaum		Vitalität 2 - stark geschwächt	
Erhaltungswürdigkeit Ja			
Lebenserwartung Mittel			
Höhe 23,00 m		Stammumfang 248 cm	
Stamm Ø 79 cm			
Zustand des Baumes Stärker geschädigt		Berechtigte Sicherheitserwartung des Verkehrs hoch	
Verkehrssicher Nein

Wurzel/Baumumfeld Mähschäden (2), Bodenversiegelung (1), freiliegende Wurzelanläufe (2), Höhlung (1), Bodenverdichtung (1)

Arbeit - # 5402		Firma:
Arbeitstyp 00724-03 - Kronenreduktion 15% d. Kronenvolumens	Datum Ausführung	
Vorgesehenes Anfangsdatum 03.09.2019	Vorgesehenes Enddatum 03.12.2019

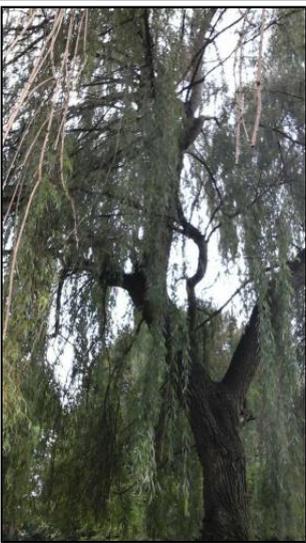
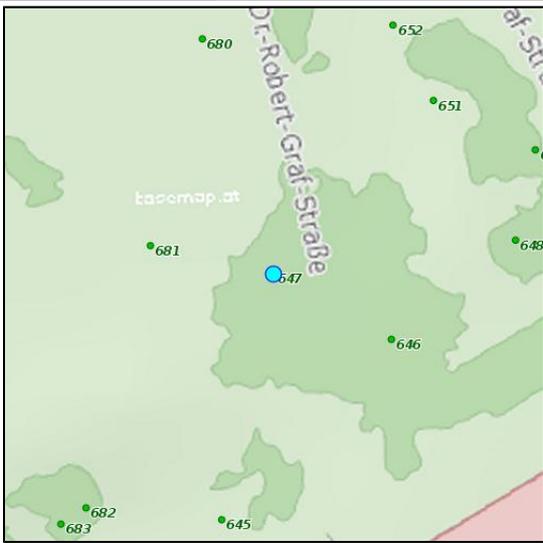
Plakette 647	
Besitz Eigengrund	<input checked="" type="checkbox"/> in Bearbeitung

Gattung/Art Salix babylonica (Weide, Trauer-Weide)	
Entwicklungsphase Altbaum	Krone Ø m
Höhe 23,00 m	
Stamm Ø 76 cm	
Status Baum Lebende Pflanze

Baumkontrolle - Datum: 29.08.2019	Risikoklasse: C-D - Erhöhtes Risiko
Baumkontrolleur h2concepts	Typ Erstkontrolle
Entwicklungsphase Altbaum	Vitalität 2 - stark geschwächt
Erhaltungswürdigkeit Ja	
Lebenserwartung Mittel	
Höhe 23,00 m	Stammumfang 239 cm
Stamm Ø 76 cm	
Zustand des Baumes Stärker geschädigt	Berechtigte Sicherheitserwartung des Verkehrs hoch
Verkehrssicher Nein

Wurzel/Baumumfeld Mähschäden (2), Bodenversiegelung (1), freiliegende Wurzelanläufe (2), Bodenverdichtung (1)

Arbeit - # 5403		Firma:
Vorgesehenes Anfangsdatum 03.07.2020	Vorgesehenes Enddatum 01.09.2020	
Arbeit - # 5404		Firma:
Arbeitstyp 001 - Baumpflege lt. ÖNORM/ ZTV	Datum Ausführung	
Vorgesehenes Anfangsdatum 03.09.2019	Vorgesehenes Enddatum 03.12.2019	
Arbeit - # 5405		Firma:
Arbeitstyp 00722-03 - Kronenauslichtung stark 15%	Datum Ausführung	
Vorgesehenes Anfangsdatum 03.09.2019	Vorgesehenes Enddatum 03.12.2019

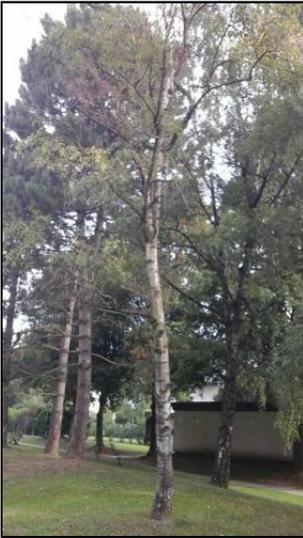
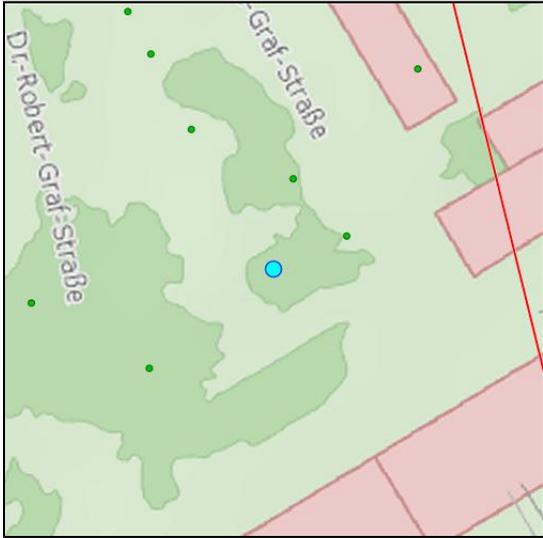
Plakette 648	
Besitz Eigengrund	[X] in Bearbeitung

Gattung/Art Betula papyrifera (Birke, Papier-Birke)	
Entwicklungsphase Alterungsphase	Krone Ø m
Höhe 9,00 m	
Stamm Ø 20 cm	
Status Baum Lebende Pflanze

Baumkontrolle - Datum: 29.08.2019		Risikoklasse: C-D - Erhöhtes Risiko	
Baumkontrolleur h2concepts		Typ Erstkontrolle	
Entwicklungsphase Alterungsphase		Vitalität 3 - massiv geschwächt	
Erhaltungswürdigkeit Nein			
Lebenserwartung Gering			
Höhe 9,00 m		Stammumfang 63 cm	
Stamm Ø 20 cm			
Zustand des Baumes Stärker geschädigt		Berechtigte Sicherheitserwartung des Verkehrs hoch	
Verkehrssicher Nein

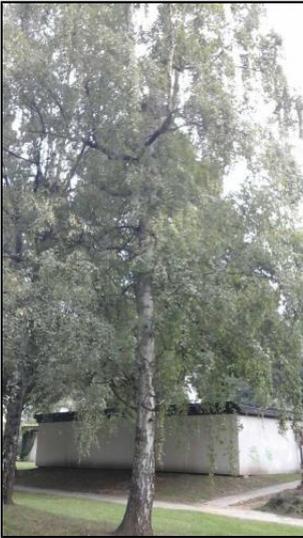
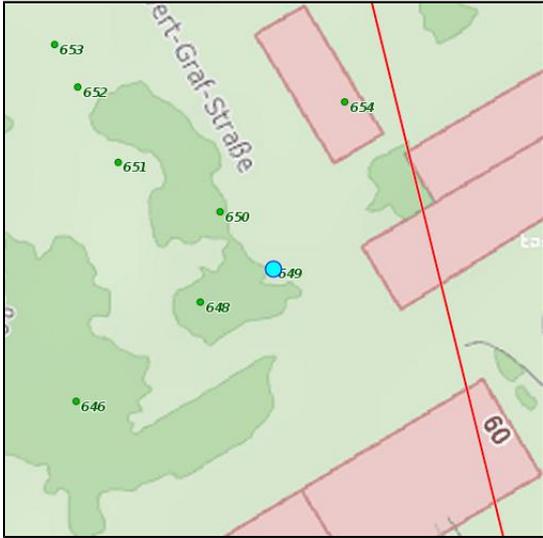
Plakette 649	
Besitz Eigengrund	<input checked="" type="checkbox"/> in Bearbeitung

Gattung/Art Betula papyrifera (Birke, Papier-Birke)	
Entwicklungsphase Alterungsphase	Krone Ø m
Höhe 17,00 m	
Stamm Ø 34 cm	
Status Baum Lebende Pflanze

Baumkontrolle - Datum: 29.08.2019		Risikoklasse: C-D - Erhöhtes Risiko	
Baumkontrolleur h2concepts		Typ Erstkontrolle	
Entwicklungsphase Alterungsphase		Vitalität 2 - stark geschwächt	
Erhaltungswürdigkeit Ja			
Lebenserwartung Mittel			
Höhe 17,00 m		Stammumfang 107 cm	
Stamm Ø 34 cm			
Zustand des Baumes Stärker geschädigt		Berechtigte Sicherheitserwartung des Verkehrs hoch	
Verkehrssicher Nein			
Mängel: (1): geringer Mangel, (2): mittlerer Mangel, (3): schwerer Mangel			
Baumkrone Fehlentwicklung i.d. Krone (2), Kappung (2)			
Vorgeschlagene Arbeiten			
Arbeitstyp	Firma	Vorgesehenes Enddatum	Zustand
Kontrolle Verkehrssicherheit		01.09.2020	Vorgeschlagen
Visuelle untersuchung m. Höhenzugangstechnik		03.12.2019	Vorgeschlagen
Iter

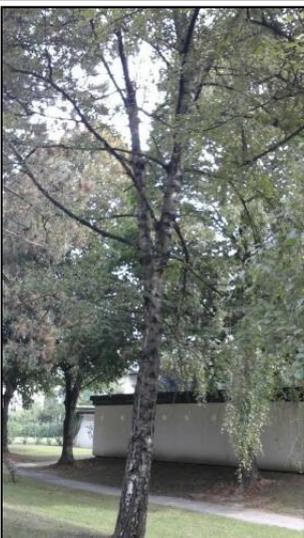
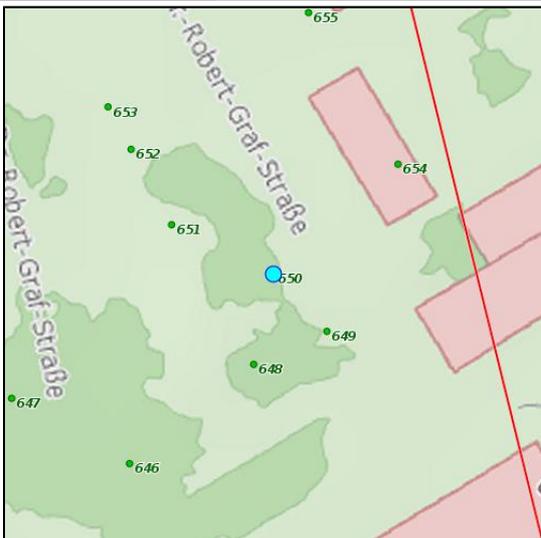
Plakette 650	
Besitz Eigengrund	[X] in Bearbeitung

Gattung/Art Betula papyrifera (Birke, Papier-Birke)	
Entwicklungsphase Alterungsphase	Krone Ø m
Höhe 15,00 m	
Stamm Ø 35 cm	
Status Baum Lebende Pflanze

Baumkontrolle - Datum: 29.08.2019		Risikoklasse: C-D - Erhöhtes Risiko	
Baumkontrolleur h2concepts		Typ Erstkontrolle	
Entwicklungsphase Alterungsphase		Vitalität 2 - stark geschwächt	
Erhaltungswürdigkeit Ja			
Lebenserwartung Mittel			
Höhe 15,00 m		Stammumfang 110 cm	
Stamm Ø 35 cm			
Zustand des Baumes Stärker geschädigt		Berechtigte Sicherheitserwartung des Verkehrs hoch	
Verkehrssicher Nein

Mängel: (1): geringer Mangel, **(2):** mittlerer Mangel, **(3):** schwerer Mangel
Baumkrone Fehlentwicklung i.d. Krone (2), Kappung (2), Totholz < 3 cm (1), Totholz > 3 cm (1)

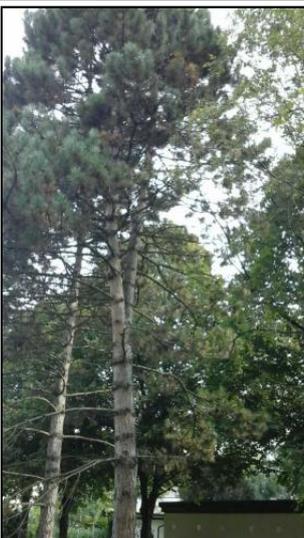
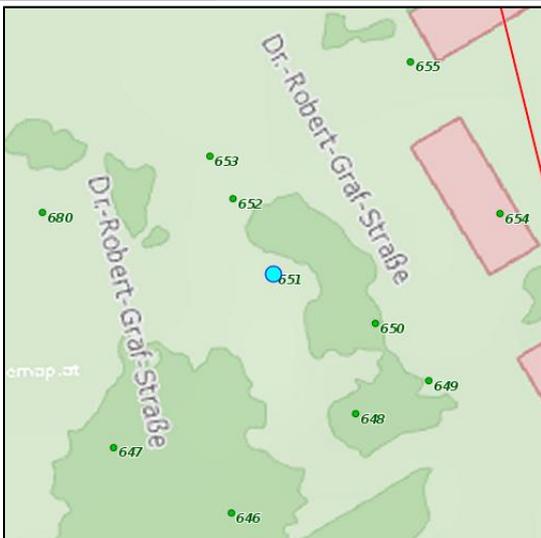
Plakette 651	
Besitz Eigengrund	[X] in Bearbeitung

Gattung/Art Pinus nigra (Kiefer, Schwarz-Kiefer)	
Entwicklungsphase Alterungsphase	Krone Ø m
Höhe 16,00 m	
Stamm Ø 43 cm	
Status Baum Lebende Pflanze

Baumkontrolle - Datum: 29.08.2019		Risikoklasse: C-D - Erhöhtes Risiko	
Baumkontrolleur h2concepts		Typ Erstkontrolle	
Entwicklungsphase Alterungsphase		Vitalität 1 -leicht geschwächt	
Erhaltungswürdigkeit Ja			
Lebenserwartung Mittel			
Höhe 16,00 m		Stammumfang 135 cm	
Stamm Ø 43 cm			
Zustand des Baumes Gesund, leicht geschädigt		Berechtigte Sicherheitserwartung des Verkehrs hoch	
Verkehrssicher Nein

Mängel: (1): geringer Mangel, **(2):** mittlerer Mangel, **(3):** schwerer Mangel
Baumkrone Totholz < 3 cm (2), Totholz > 3 cm (2), U-Zwiesel (2)

Arbeit - # 5413		Firma:
Arbeitstyp 001 - Baumpflege lt. ÖNORM/ ZTV	Datum Ausführung	
Vorgesehenes 03.09.2019 Anfangsdatum	Vorgesehenes 03.12.2019 Enddatum

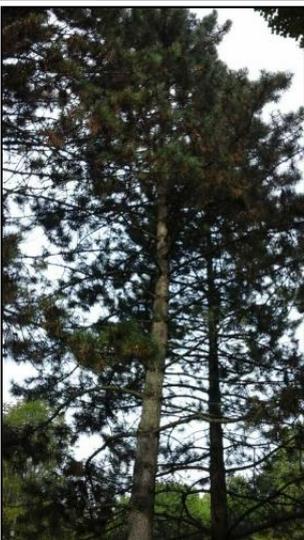
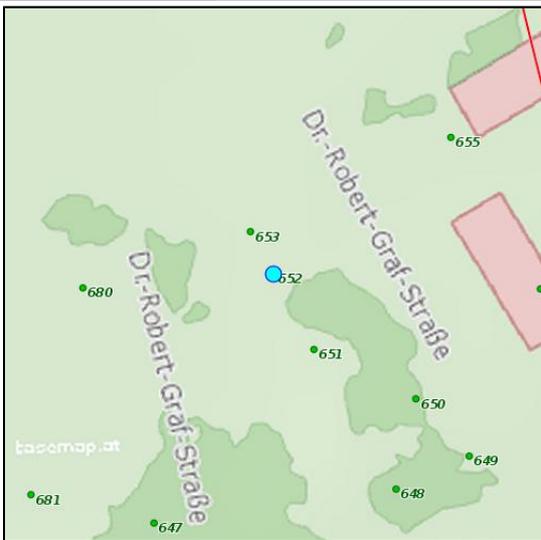
Plakette 652	
Besitz Eigengrund	[X] in Bearbeitung

Gattung/Art Pinus nigra (Kiefer, Schwarz-Kiefer)	
Entwicklungsphase Alterungsphase	Krone Ø m
Höhe 15,00 m	
Stamm Ø 42 cm	
Status Baum Lebende Pflanze

Baumkontrolle - Datum: 29.08.2019		Risikoklasse: C-D - Erhöhtes Risiko	
Baumkontrolleur h2concepts		Typ Erstkontrolle	
Entwicklungsphase Alterungsphase		Vitalität 1 -leicht geschwächt	
Erhaltungswürdigkeit Ja			
Lebenserwartung Gering			
Höhe 15,00 m		Stammumfang 132 cm	
Stamm Ø 42 cm			
Zustand des Baumes Gesund, leicht geschädigt		Berechtigte Sicherheitserwartung des Verkehrs hoch	
Verkehrssicher Nein			
Mängel: (1): geringer Mangel, (2): mittlerer Mangel, (3): schwerer Mangel			
Baumkrone Totholz < 3 cm (2), Totholz > 3 cm (2)			
Vorgeschlagene Arbeiten			
Arbeitstyp	Firma	Vorgesehenes Enddatum	Zustand
Kontrolle Verkehrssicherheit		01.09.2020	Vorgeschlagen
Baumpflege lt. ÖNORM/ZTV		03.12.2019	Vorgeschlagen
Iter			
#	Datum Ausführung	Ausgeführt von	Status Baumkontrolle
1	02.09.2019 12:20:30	h2concepts	In Bearbeitung
2	02.09.2019 12:55:59	h2concepts	Validierung wurde angefragt

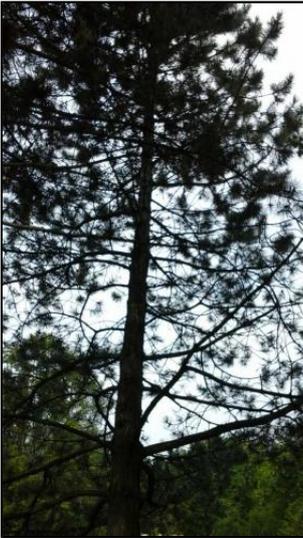
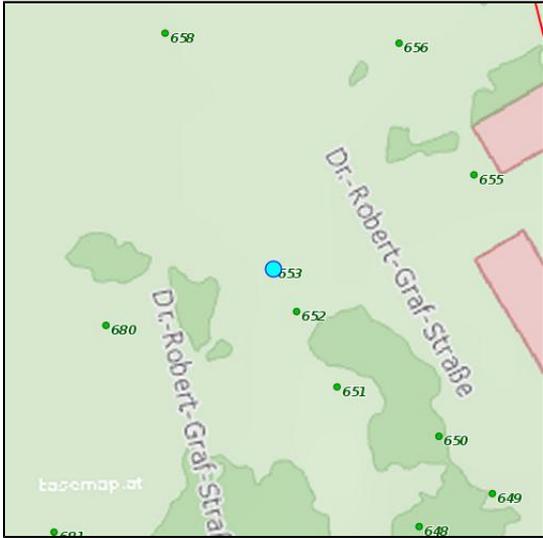
Plakette 653	
Besitz Eigengrund	[X] in Bearbeitung

Gattung/Art Pinus nigra (Kiefer, Schwarz-Kiefer)	
Entwicklungsphase Alterungsphase	Krone Ø m
Höhe 14,00 m	
Stamm Ø 48 cm	
Status Baum Lebende Pflanze

Baumkontrolle - Datum: 29.08.2019		Risikoklasse: C-D - Erhöhtes Risiko	
Baumkontrolleur h2concepts		Typ Erstkontrolle	
Entwicklungsphase Alterungsphase		Vitalität 1 -leicht geschwächt	
Erhaltungswürdigkeit Ja			
Lebenserwartung Mittel		Stammumfang 151 cm	
Höhe 14,00 m			
Stamm Ø 48 cm			
Zustand des Baumes Gesund, leicht geschädigt		Berechtigte Sicherheitserwartung des Verkehrs hoch	
Verkehrssicher Nein			
Mängel: (1): geringer Mangel, (2): mittlerer Mangel, (3): schwerer Mangel			
Baumkrone Totholz < 3 cm (2), Totholz > 3 cm (2)			
Vorgeschlagene Arbeiten			
Arbeitstyp	Firma	Vorgesehenes Enddatum	Zustand
Kontrolle Verkehrssicherheit		01.09.2020	Vorgeschlagen
Baumpflege lt. ÖNORM/ZTV		03.12.2019	Vorgeschlagen
Iter			
#	Datum Ausführung	Ausgeführt von	Status Baumkontrolle
1	02.09.2019 12:20:30	h2concepts	In Bearbeitung
2	02.09.2019 12:55:59	h2concepts	Validierung wurde angefragt

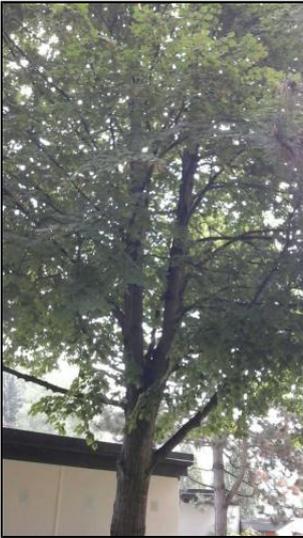
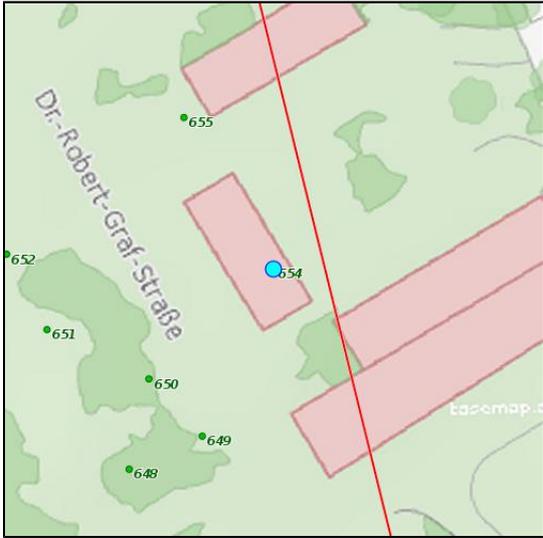
Plakette 654	
Besitz Eigengrund	[X] in Bearbeitung

Gattung/Art Tilia cordata (Linde, Winter-Linde)	
Entwicklungsphase Alterungsphase	Krone Ø m
Höhe 18,00 m	
Stamm Ø 49 cm	
Status Baum Lebende Pflanze

Baumkontrolle - Datum: 29.08.2019		Risikoklasse: C-D - Erhöhtes Risiko	
Baumkontrolleur h2concepts		Typ Erstkontrolle	
Entwicklungsphase Alterungsphase		Vitalität 1 -leicht geschwächt	
Erhaltungswürdigkeit Ja			
Lebenserwartung Mittel			
Höhe 18,00 m		Stammumfang 154 cm	
Stamm Ø 49 cm			
Zustand des Baumes Gesund, leicht geschädigt		Berechtigte Sicherheitserwartung des Verkehrs hoch	
Verkehrssicher Nein

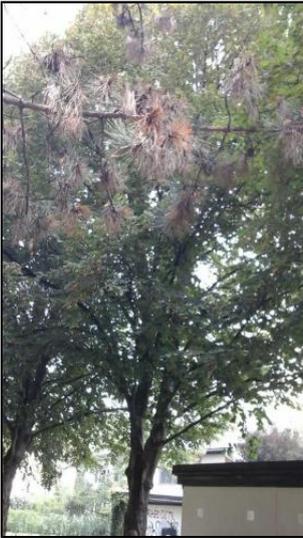
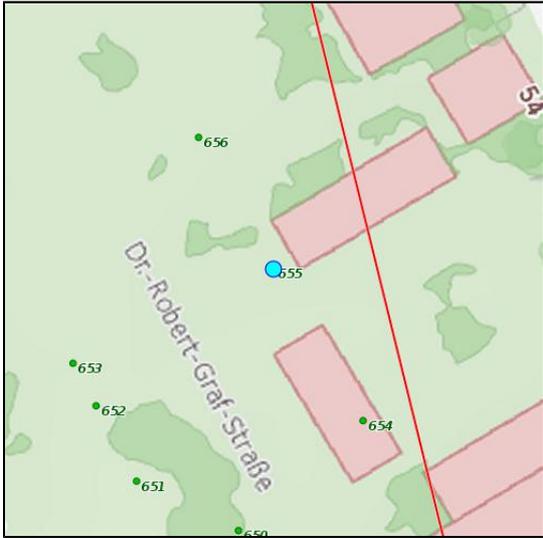
Plakette 655	
Besitz Eigengrund	<input checked="" type="checkbox"/> in Bearbeitung

Gattung/Art Tilia cordata (Linde, Winter-Linde)	
Entwicklungsphase Alterungsphase	Krone Ø m
Höhe 17,00 m	
Stamm Ø 44 cm	
Status Baum Lebende Pflanze

Baumkontrolle - Datum: 29.08.2019		Risikoklasse: C-D - Erhöhtes Risiko	
Baumkontrolleur h2concepts		Typ Erstkontrolle	
Entwicklungsphase Alterungsphase		Vitalität 2 - stark geschwächt	
Erhaltungswürdigkeit Ja			
Lebenserwartung Mittel			
Höhe 17,00 m		Stammumfang 138 cm	
Stamm Ø 44 cm			
Zustand des Baumes Stärker geschädigt		Berechtigte Sicherheitserwartung des Verkehrs hoch	
Verkehrssicher Nein

Wurzel/Baumumfeld Bodenverdichtung (1), Bodenversiegelung (1), freiliegende Wurzelanläufe (2), Mähschäden (2)

Stamm Morschung (1), Risse/Einwallungen (1), Schleimfluss (2), V-Zwiesel defekt (2)

Arbeit - # 5422		Firma:
Arbeitstyp 001 - Baumpflege lt. ÖNORM/ ZTV	Datum Ausführung	
Vorgesehenes Anfangsdatum 03.09.2019	Vorgesehenes Enddatum 03.12.2019

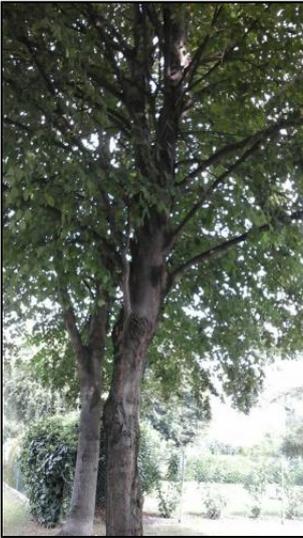
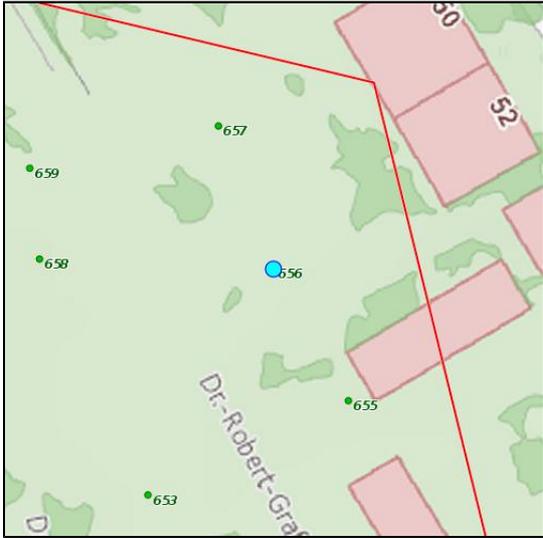
Plakette 656	
Besitz Eigengrund	[X] in Bearbeitung

Gattung/Art Tilia cordata (Linde, Winter-Linde)	
Entwicklungsphase Alterungsphase	Krone Ø m
Höhe 18,00 m	
Stamm Ø 39 cm	
Status Baum Lebende Pflanze

Baumkontrolle - Datum: 29.08.2019		Risikoklasse: C-D - Erhöhtes Risiko	
Baumkontrolleur h2concepts		Typ Erstkontrolle	
Entwicklungsphase Alterungsphase		Vitalität 1 -leicht geschwächt	
Erhaltungswürdigkeit Ja			
Lebenserwartung Mittel			
Höhe 18,00 m		Stammumfang 123 cm	
Stamm Ø 39 cm			
Zustand des Baumes Gesund, leicht geschädigt		Berechtigte Sicherheitserwartung des Verkehrs hoch	
Verkehrssicher Nein

Wurzel/Baumumfeld Bodenverdichtung (1), Bodenversiegelung (1), freiliegende Wurzelanläufe (2), Mähschäden (2)

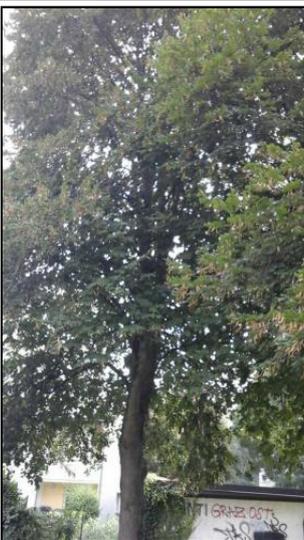
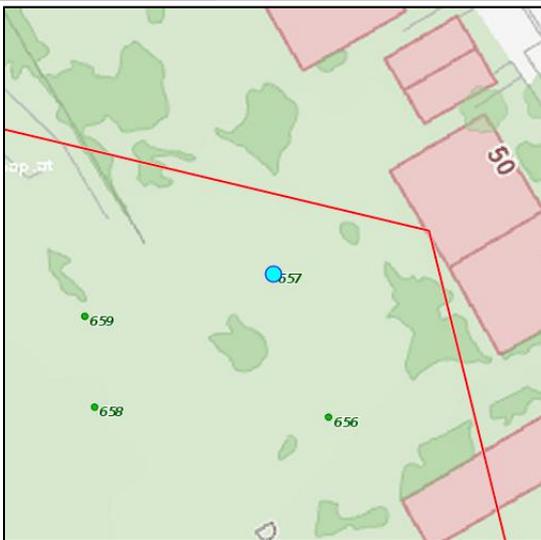
Plakette 657	
Besitz Eigengrund	<input checked="" type="checkbox"/> in Bearbeitung

Gattung/Art Tilia cordata (Linde, Winter-Linde)	
Entwicklungsphase Alterungsphase	Krone Ø m
Höhe 18,00 m	
Stamm Ø 42 cm	
Status Baum Lebende Pflanze

Baumkontrolle - Datum: 29.08.2019		Risikoklasse: C-D - Erhöhtes Risiko	
Baumkontrolleur h2concepts		Typ Erstkontrolle	
Entwicklungsphase Alterungsphase		Vitalität 1 -leicht geschwächt	
Erhaltungswürdigkeit Nein			
Lebenserwartung Mittel			
Höhe 18,00 m		Stammumfang 132 cm	
Stamm Ø 42 cm			
Zustand des Baumes Gesund, leicht geschädigt		Berechtigte Sicherheitserwartung des Verkehrs hoch	
Verkehrssicher Nein

Wurzel/Baumumfeld freiliegende Wurzelanläufe (2), Mähschäden (2)

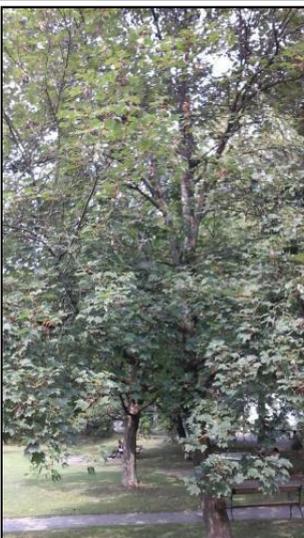
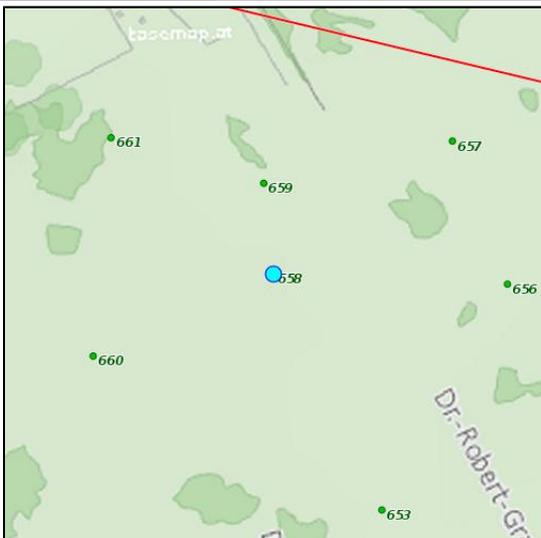
Plakette 658	
Besitz Eigengrund	[X] in Bearbeitung

Gattung/Art Acer pseudoplatanus (Ahorn, Berg-Ahorn)	
Entwicklungsphase Alterungsphase	Krone Ø m
Höhe 11,00 m	
Stamm Ø 43 cm	
Status Baum Lebende Pflanze

Baumkontrolle - Datum: 29.08.2019		Risikoklasse: C-D - Erhöhtes Risiko	
Baumkontrolleur h2concepts		Typ Erstkontrolle	
Entwicklungsphase Alterungsphase		Vitalität 1 -leicht geschwächt	
Erhaltungswürdigkeit Ja			
Lebenserwartung Hoch		Stammumfang 135 cm	
Höhe 11,00 m			
Stamm Ø 43 cm			
Zustand des Baumes Gesund, leicht geschädigt		Berechtigte Sicherheitserwartung des Verkehrs hoch	
Verkehrssicher Ja			
Mängel: (1): geringer Mangel, (2): mittlerer Mangel, (3): schwerer Mangel			
Baumkrone Totholz < 3 cm (1), Totholz > 3 cm (1)			
Vorgeschlagene Arbeiten			
Arbeitstyp	Firma	Vorgesehenes Enddatum	Zustand
Kontrolle Verkehrssicherheit		01.09.2020	Vorgeschlagen
Baumpflege lt. ÖNORM/ZTV		03.12.2019	Vorgeschlagen
Iter			
#	Datum Ausführung	Ausgeführt von	Status Baumkontrolle
1	02.09.2019 12:20:30	h2concepts	In Bearbeitung
2	02.09.2019 12:55:59	h2concepts	Validierung wurde angefragt

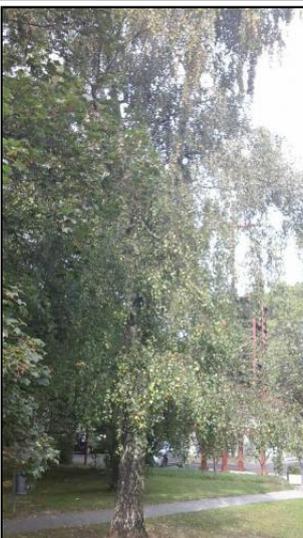
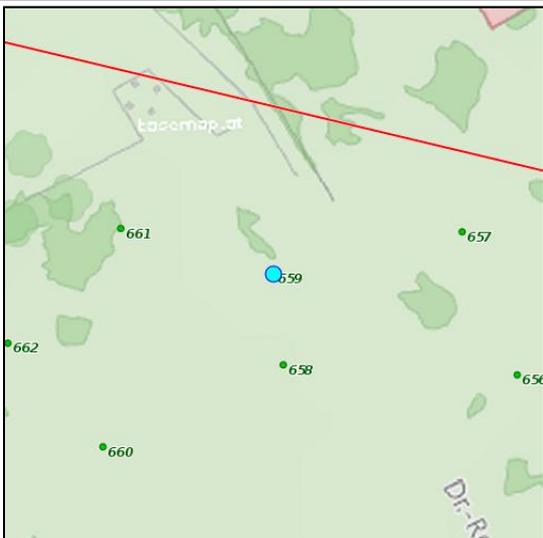
Plakette 659	
Besitz Eigengrund	<input checked="" type="checkbox"/> in Bearbeitung

Gattung/Art Betula papyrifera (Birke, Papier-Birke)	
Entwicklungsphase Alterungsphase	Krone Ø m
Höhe 13,00 m	
Stamm Ø 49 cm	
Status Baum Lebende Pflanze

Baumkontrolle - Datum: 29.08.2019		Risikoklasse: C-D - Erhöhtes Risiko	
Baumkontrolleur h2concepts		Typ Erstkontrolle	
Entwicklungsphase Alterungsphase		Vitalität 1 -leicht geschwächt	
Erhaltungswürdigkeit Ja			
Lebenserwartung Mittel			
Höhe 13,00 m		Stammumfang 154 cm	
Stamm Ø 49 cm			
Zustand des Baumes Gesund, leicht geschädigt		Berechtigte Sicherheitserwartung des Verkehrs hoch	
Verkehrssicher Ja			
Mängel: (1): geringer Mangel, (2): mittlerer Mangel, (3): schwerer Mangel			
Baumkrone Totholz < 3 cm (1)			
Vorgeschlagene Arbeiten			
Arbeitstyp	Firma	Vorgesehenes Enddatum	Zustand
Kontrolle Verkehrssicherheit		01.09.2020	Vorgeschlagen
Baumpflege lt. ÖNORM/ZTV		03.12.2019	Vorgeschlagen
Iter			
#	Datum Ausführung	Ausgeführt von	Status Baumkontrolle
1	02.09.2019 12:20:30	h2concepts	In Bearbeitung
2	02.09.2019 12:56:00	h2concepts	Validierung wurde angefragt

Vorgesehenes 03.12.2019
Enddatum

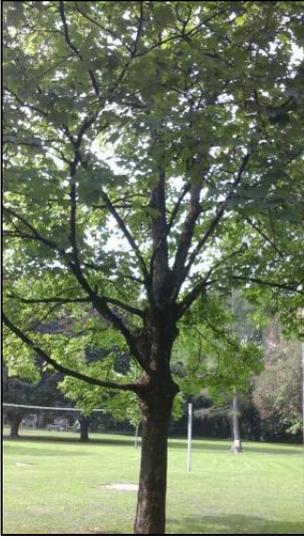
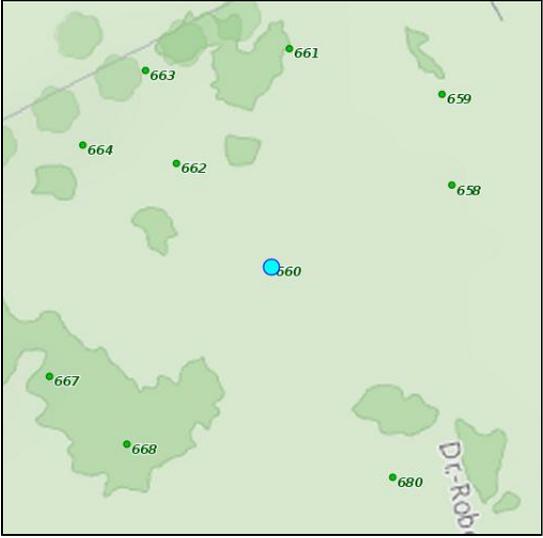
Plakette 660	
Besitz Eigengrund	<input checked="" type="checkbox"/> in Bearbeitung

Gattung/Art Acer pseudoplatanus (Ahorn, Berg-Ahorn)	
Entwicklungsphase Alterungsphase	Krone Ø m
Höhe 12,00 m	
Stamm Ø 39 cm	
Status Baum Lebende Pflanze

Baumkontrolle - Datum: 29.08.2019		Risikoklasse: C-D - Erhöhtes Risiko	
Baumkontrolleur h2concepts		Typ Erstkontrolle	
Entwicklungsphase Alterungsphase		Vitalität 1 -leicht geschwächt	
Erhaltungswürdigkeit Ja			
Lebenserwartung Mittel		Stammumfang 123 cm	
Höhe 12,00 m			
Stamm Ø 39 cm		Berechtigte Sicherheitserwartung des Verkehrs hoch	
Zustand des Baumes Gesund, leicht geschädigt			
Verkehrssicher Ja			
Mängel: (1): geringer Mangel, (2): mittlerer Mangel, (3): schwerer Mangel			
Baumkrone Totholz < 3 cm (1), Totholz > 3 cm (1)			
Vorgeschlagene Arbeiten			
Arbeitstyp	Firma	Vorgesehenes Enddatum	Zustand
Kontrolle Verkehrssicherheit		01.09.2020	Vorgeschlagen
Baumpflege lt. ÖNORM/ZTV		03.12.2019	Vorgeschlagen
Iter			
#	Datum Ausführung	Ausgeführt von	Status Baumkontrolle
1	02.09.2019 12:20:30	h2concepts	In Bearbeitung
2	02.09.2019 12:56:00	h2concepts	Validierung wurde angefragt

Vorgesehenes 03.12.2019
Enddatum

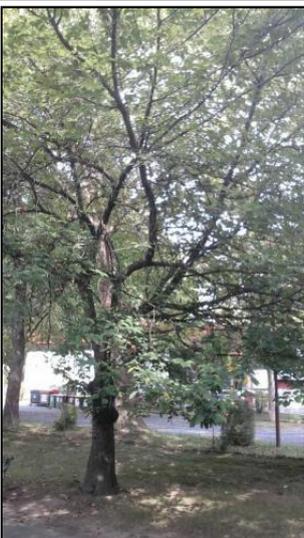
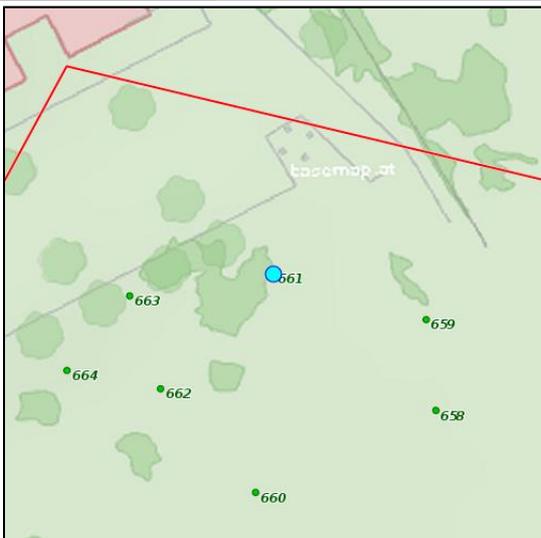
Plakette 661	
Besitz Eigengrund	[X] in Bearbeitung

Gattung/Art Prunus cerasus (Kirsche, Sauer-Kirsche)	
Entwicklungsphase Alterungsphase	Krone Ø m
Höhe 10,00 m	
Stamm Ø 39 cm	
Status Baum Lebende Pflanze

Baumkontrolle - Datum: 29.08.2019		Risikoklasse: C-D - Erhöhtes Risiko	
Baumkontrolleur h2concepts		Typ Erstkontrolle	
Entwicklungsphase Alterungsphase		Vitalität 2 - stark geschwächt	
Erhaltungswürdigkeit Ja			
Lebenserwartung Mittel			
Höhe 10,00 m		Stammumfang 123 cm	
Stamm Ø 39 cm			
Zustand des Baumes Gesund, leicht geschädigt		Berechtigte Sicherheitserwartung des Verkehrs hoch	
Verkehrssicher Nein

Vorgesehenes 03.12.2019
Enddatum

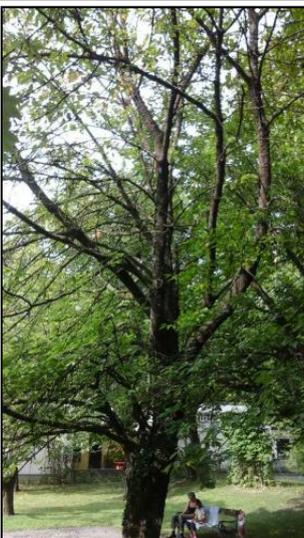
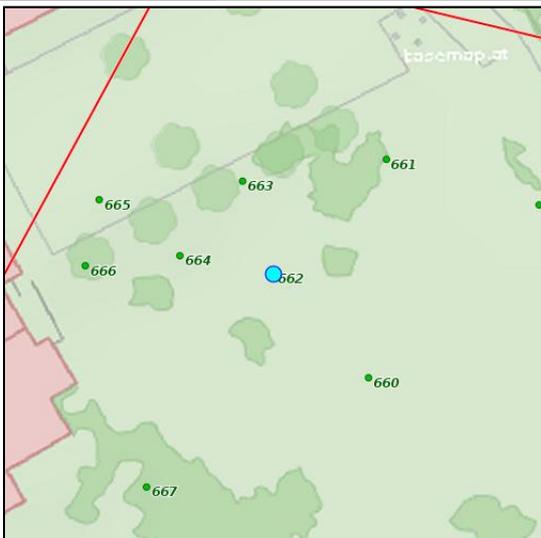
Plakette 662	
Besitz Eigengrund	<input checked="" type="checkbox"/> in Bearbeitung

Gattung/Art Prunus cerasus (Kirsche, Sauer-Kirsche)	
Entwicklungsphase Alterungsphase	Krone Ø m
Höhe 10,00 m	
Stamm Ø 42 cm	
Status Baum Lebende Pflanze

Baumkontrolle - Datum: 29.08.2019		Risikoklasse: C-D - Erhöhtes Risiko	
Baumkontrolleur h2concepts		Typ Erstkontrolle	
Entwicklungsphase Alterungsphase		Vitalität 2 - stark geschwächt	
Erhaltungswürdigkeit Ja			
Lebenserwartung Mittel			
Höhe 10,00 m		Stammumfang 132 cm	
Stamm Ø 42 cm			
Zustand des Baumes Gesund, leicht geschädigt		Berechtigte Sicherheitserwartung des Verkehrs hoch	
Verkehrssicher Nein			
Mängel: (1): geringer Mangel, (2): mittlerer Mangel, (3): schwerer Mangel			
Baumkrone Totholz < 3 cm (2), Totholz > 3 cm (2)			
Vorgeschlagene Arbeiten			
Arbeitstyp	Firma	Vorgesehenes Enddatum	Zustand
Kontrolle Verkehrssicherheit		01.09.2020	Vorgeschlagen
Todholzbeseitigung		03.12.2019	Vorgeschlagen
Iter			
#	Datum Ausführung	Ausgeführt von	Status Baumkontrolle
1	02.09.2019 12:20:31	h2concepts	In Bearbeitung
2	02.09.2019 12:56:00	h2concepts	Validierung wurde angefragt

Vorgesehenes 03.12.2019
Enddatum

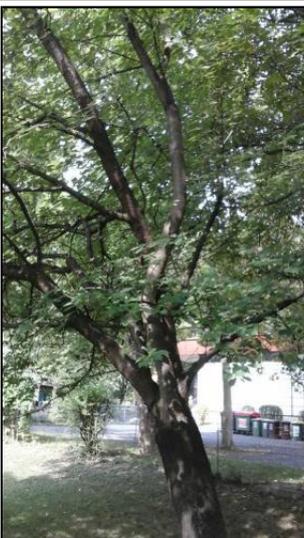
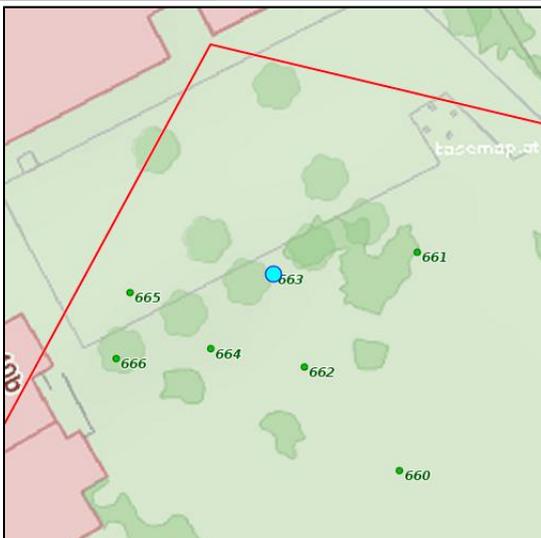
Plakette 663	
Besitz Eigengrund	[X] in Bearbeitung

Gattung/Art Prunus cerasus (Kirsche, Sauer-Kirsche)	
Entwicklungsphase Alterungsphase	Krone Ø m
Höhe 8,00 m	
Stamm Ø 38 cm	
Status Baum Lebende Pflanze

Baumkontrolle - Datum: 29.08.2019		Risikoklasse: C-D - Erhöhtes Risiko	
Baumkontrolleur h2concepts		Typ Erstkontrolle	
Entwicklungsphase Alterungsphase		Vitalität 1 -leicht geschwächt	
Erhaltungswürdigkeit Ja			
Lebenserwartung Mittel			
Höhe 8,00 m		Stammumfang 119 cm	
Stamm Ø 38 cm			
Zustand des Baumes Gesund, leicht geschädigt		Berechtigte Sicherheitserwartung des Verkehrs hoch	
Verkehrssicher Nein

Vorgesehenes 03.12.2019
Enddatum

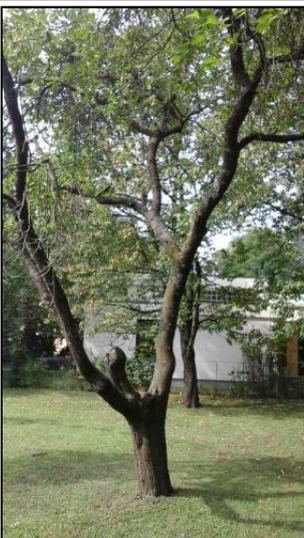
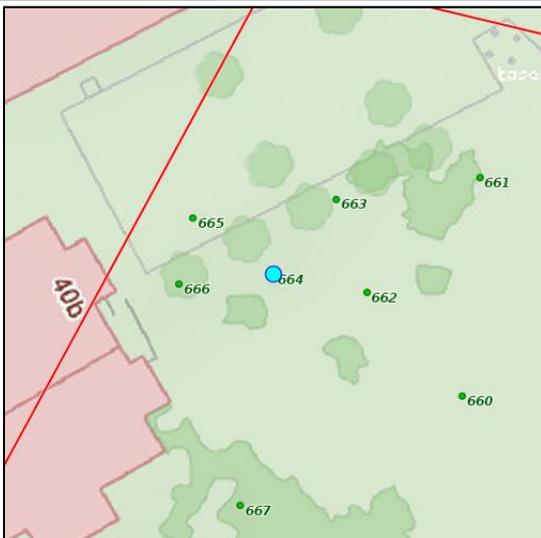
Plakette 664	
Besitz Eigengrund	[X] in Bearbeitung

Gattung/Art Prunus cerasifera Nigra (Blutpflaume)	
Entwicklungsphase Alterungsphase	Krone Ø m
Höhe 7,00 m	
Stamm Ø 38 cm	
Status Baum Lebende Pflanze

Baumkontrolle - Datum: 29.08.2019		Risikoklasse: C-D - Erhöhtes Risiko	
Baumkontrolleur h2concepts		Typ Erstkontrolle	
Entwicklungsphase Alterungsphase		Vitalität 3 - massiv geschwächt	
Erhaltungswürdigkeit Ja			
Lebenserwartung Gering			
Höhe 7,00 m		Stammumfang 119 cm	
Stamm Ø 38 cm			
Zustand des Baumes Stärker geschädigt		Berechtigte Sicherheitserwartung des Verkehrs hoch	
Verkehrssicher Nein

Stammfuß Astungen/Wunden (3), offene Fäulen (1), Risse/Einwallungen (2)

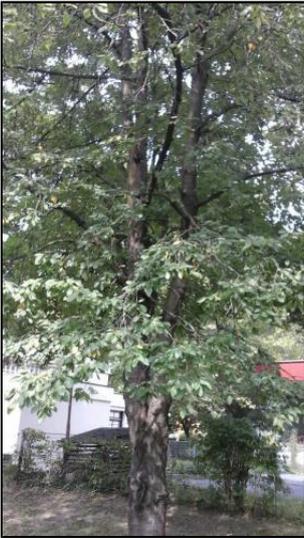
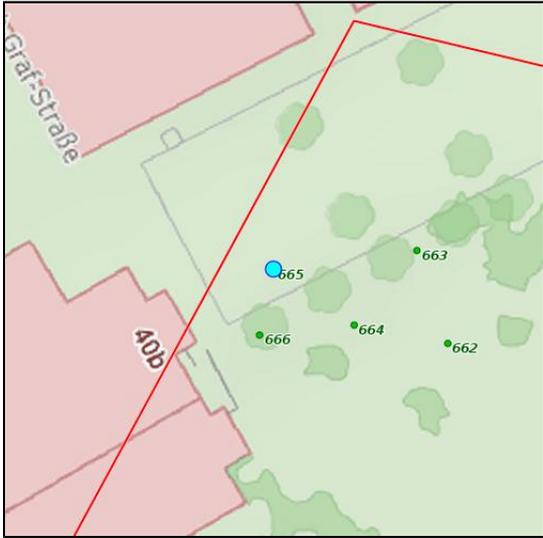
Plakette 665	
Besitz Eigengrund	[X] in Bearbeitung

Gattung/Art Prunus cerasus (Kirsche, Sauer-Kirsche)	
Entwicklungsphase Alterungsphase	Krone Ø m
Höhe 13,00 m	
Stamm Ø 51 cm	
Status Baum Lebende Pflanze

Baumkontrolle - Datum: 29.08.2019		Risikoklasse: C-D - Erhöhtes Risiko	
Baumkontrolleur h2concepts		Typ Erstkontrolle	
Entwicklungsphase Alterungsphase		Vitalität 2 - stark geschwächt	
Erhaltungswürdigkeit Ja			
Lebenserwartung Mittel			
Höhe 13,00 m		Stammumfang 160 cm	
Stamm Ø 51 cm			
Zustand des Baumes Gesund, leicht geschädigt		Berechtigte Sicherheitserwartung des Verkehrs hoch	
Verkehrssicher Nein

Vorgesehenes 03.12.2019
Enddatum

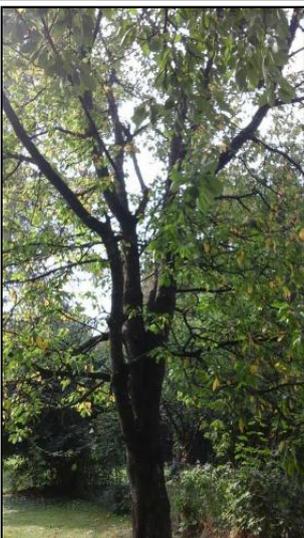
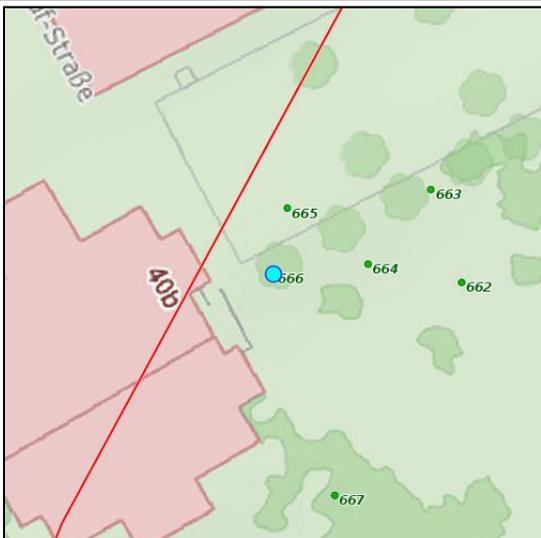
Plakette 666	
Besitz Eigengrund	[X] in Bearbeitung

Gattung/Art Prunus cerasus (Kirsche, Sauer-Kirsche)	
Entwicklungsphase Alterungsphase	Krone Ø m
Höhe 12,00 m	
Stamm Ø 41 cm	
Status Baum Lebende Pflanze

Baumkontrolle - Datum: 29.08.2019		Risikoklasse: C-D - Erhöhtes Risiko	
Baumkontrolleur h2concepts		Typ Erstkontrolle	
Entwicklungsphase Alterungsphase		Vitalität 2 - stark geschwächt	
Erhaltungswürdigkeit Ja			
Lebenserwartung Mittel			
Höhe 12,00 m		Stammumfang 129 cm	
Stamm Ø 41 cm			
Zustand des Baumes Gesund, leicht geschädigt		Berechtigte Sicherheitserwartung des Verkehrs hoch	
Verkehrssicher Nein			
Mängel: (1): geringer Mangel, (2): mittlerer Mangel, (3): schwerer Mangel			
Baumkrone ausgebrochene Äste (2), Totholz > 3 cm (1), Totholz < 3 cm (2)			
Vorgeschlagene Arbeiten			
Arbeitstyp	Firma	Vorgesehenes Enddatum	Zustand
Kontrolle Verkehrssicherheit		01.09.2020	Vorgeschlagen
Baumpflege lt. ÖNORM/ZTV		03.12.2019	Vorgeschlagen
Iter

Arbeit - # 5444		Firma:
Arbeitstyp 001 - Baumpflege lt. ÖNORM/ ZTV	Datum Ausführung	
Vorgesehenes 03.09.2019 Anfangsdatum	Vorgesehenes 03.12.2019 Enddatum

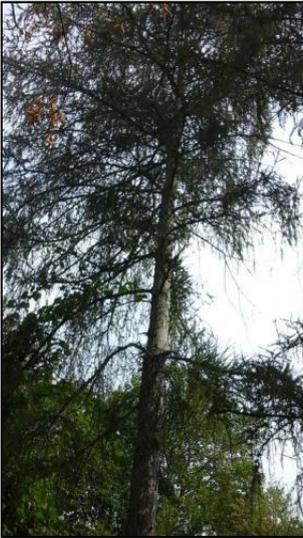
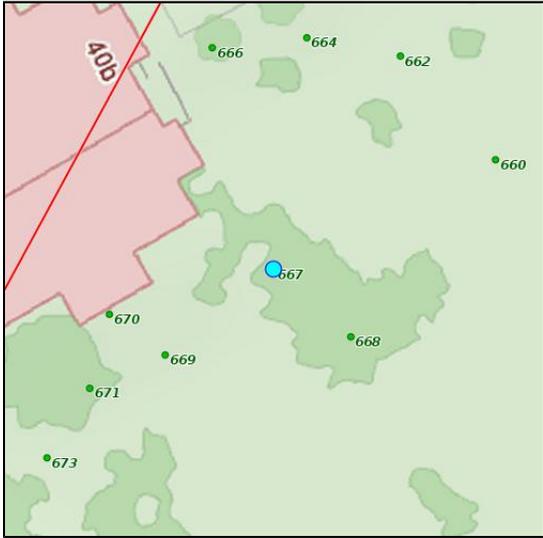
Plakette 667	
Besitz Eigengrund	[X] in Bearbeitung

Gattung/Art Larix decidua (Lärche, Europäische Lärche)	
Entwicklungsphase Alterungsphase	Krone Ø m
Höhe 24,00 m	
Stamm Ø 55 cm	
Status Baum Lebende Pflanze

Baumkontrolle - Datum: 29.08.2019		Risikoklasse: C-D - Erhöhtes Risiko	
Baumkontrolleur h2concepts		Typ Erstkontrolle	
Entwicklungsphase Alterungsphase		Vitalität 1 -leicht geschwächt	
Erhaltungswürdigkeit Ja			
Lebenserwartung Mittel			
Höhe 24,00 m		Stammumfang 173 cm	
Stamm Ø 55 cm			
Zustand des Baumes Gesund, leicht geschädigt		Berechtigte Sicherheitserwartung des Verkehrs hoch	
Verkehrssicher Nein			
Mängel: (1): geringer Mangel, (2): mittlerer Mangel, (3): schwerer Mangel			
Baumkrone Totholz > 3 cm (2)			
Vorgeschlagene Arbeiten			
Arbeitstyp	Firma	Vorgesehenes Enddatum	Zustand
Kontrolle Verkehrssicherheit		01.09.2020	Vorgeschlagen
Todholzbeseitigung		03.12.2019	Vorgeschlagen
Iter			
#	Datum Ausführung	Ausgeführt von	Status Baumkontrolle
1	02.09.2019 12:20:31	h2concepts	In Bearbeitung
2	02.09.2019 12:56:00	h2concepts	Validierung wurde angefragt

Vorgesehenes 03.12.2019
Enddatum

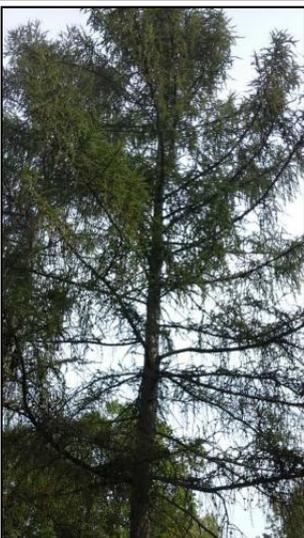
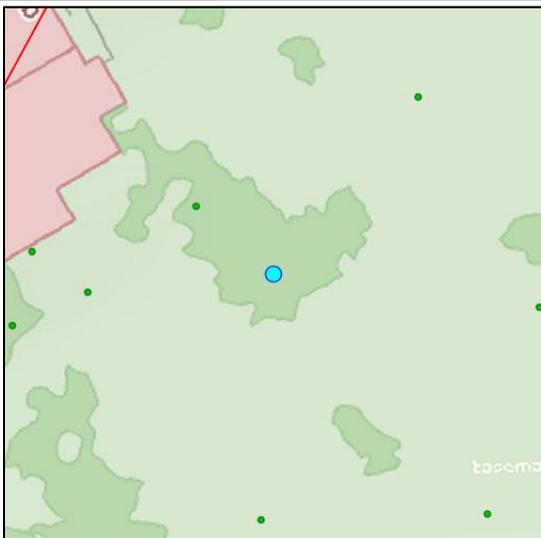
Plakette 668	
Besitz Eigengrund	<input checked="" type="checkbox"/> in Bearbeitung

Gattung/Art Larix decidua (Lärche, Europäische Lärche)	
Entwicklungsphase Alterungsphase	Krone Ø m
Höhe 18,00 m	
Stamm Ø 43 cm	
Status Baum Lebende Pflanze

Baumkontrolle - Datum: 29.08.2019		Risikoklasse: C-D - Erhöhtes Risiko	
Baumkontrolleur h2concepts		Typ Erstkontrolle	
Entwicklungsphase Alterungsphase		Vitalität 1 -leicht geschwächt	
Erhaltungswürdigkeit Ja			
Lebenserwartung Hoch			
Höhe 18,00 m		Stammumfang 135 cm	
Stamm Ø 43 cm			
Zustand des Baumes Gesund, leicht geschädigt		Berechtigte Sicherheitserwartung des Verkehrs hoch	
Verkehrssicher Ja

Arbeit - # 5447		Firma:	
Arbeitstyp 00523-1 - Kontrolle Verkehrssicherheit		Datum Ausführung	
Vorgesehenes Anfangsdatum 03.07.2020		Vorgesehenes Enddatum 01.09.2020

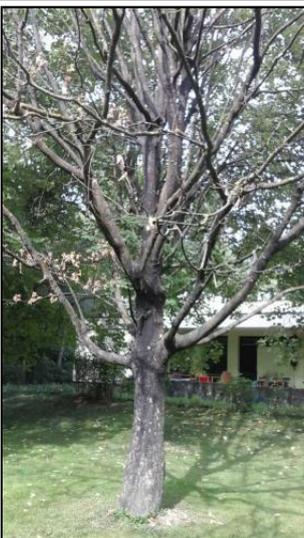
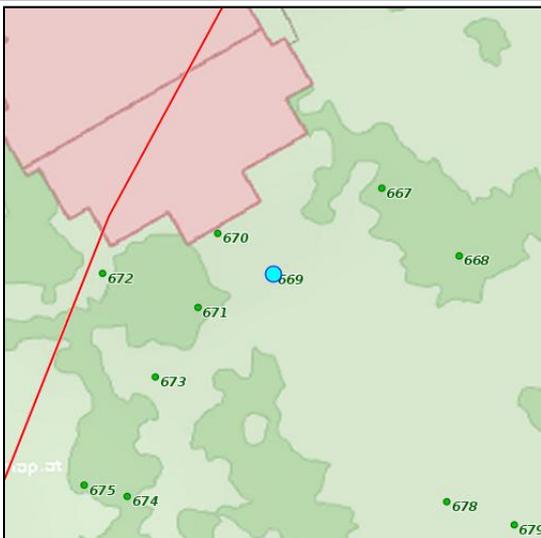
Plakette 669	
Besitz Eigengrund	<input checked="" type="checkbox"/> in Bearbeitung

Gattung/Art Acer pseudoplatanus (Ahorn, Berg-Ahorn)	
Entwicklungsphase Alterungsphase	Krone Ø m
Höhe 14,00 m	
Stamm Ø 42 cm	
Status Baum Lebende Pflanze

Baumkontrolle - Datum: 29.08.2019	Risikoklasse: C-D - Erhöhtes Risiko
Baumkontrolleur h2concepts	Typ Erstkontrolle
Entwicklungsphase Alterungsphase	Vitalität 4 - absterbend / abgestorben
Erhaltungswürdigkeit Nein	
Höhe 14,00 m	Stammumfang 132 cm
Stamm Ø 42 cm	
Zustand des Baumes Stärker geschädigt	Berechtigte Sicherheitserwartung des Verkehrs hoch
Verkehrssicher Nein

Arbeit - # 5449		Firma:
Arbeitstyp 997 - Fällung	Datum Ausführung	
Vorgesehenes Anfangsdatum 03.09.2019	Vorgesehenes Enddatum 18.09.2019

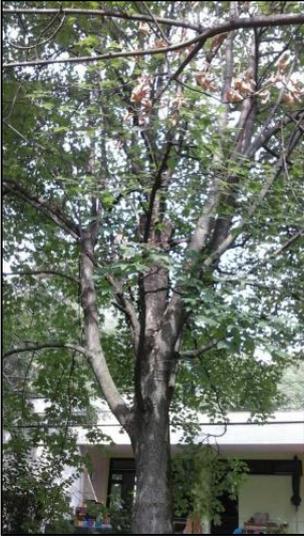
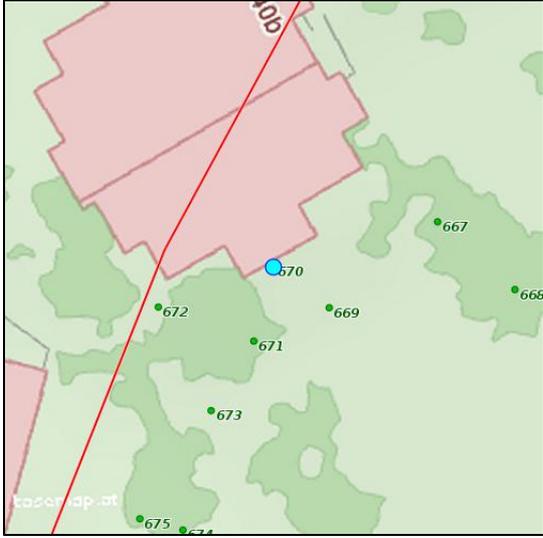
Plakette 670	
Besitz Eigengrund	<input checked="" type="checkbox"/> in Bearbeitung

Gattung/Art Acer pseudoplatanus (Ahorn, Berg-Ahorn)	
Entwicklungsphase Alterungsphase	Krone Ø m
Höhe 14,00 m	
Stamm Ø 43 cm	
Status Baum Lebende Pflanze

Baumkontrolle - Datum: 29.08.2019		Risikoklasse: C-D - Erhöhtes Risiko	
Baumkontrolleur h2concepts		Typ Erstkontrolle	
Entwicklungsphase Alterungsphase		Vitalität 1 -leicht geschwächt	
Erhaltungswürdigkeit Ja			
Lebenserwartung Mittel			
Höhe 14,00 m		Stammumfang 135 cm	
Stamm Ø 43 cm			
Zustand des Baumes Gesund, leicht geschädigt		Berechtigte Sicherheitserwartung des Verkehrs gering	
Verkehrssicher Nein			
Mängel: (1): geringer Mangel, (2): mittlerer Mangel, (3): schwerer Mangel			
Baumkrone Kappung (2), Totholz < 3 cm (2), Totholz > 3 cm (2)			
Vorgeschlagene Arbeiten			
Arbeitstyp	Firma	Vorgesehenes Enddatum	Zustand
Kontrolle Verkehrssicherheit		01.09.2020	Vorgeschlagen
Baumpflege lt. ÖNORM/ZTV		03.12.2019	Vorgeschlagen
Iter

Arbeit - # 5451		Firma:
Arbeitstyp 001 - Baumpflege lt. ÖNORM/ ZTV	Datum Ausführung	
Vorgesehenes Anfangsdatum 03.09.2019	Vorgesehenes Enddatum 03.12.2019

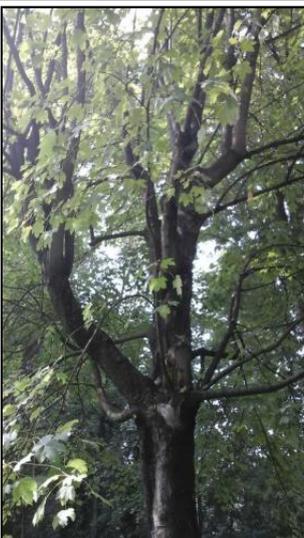
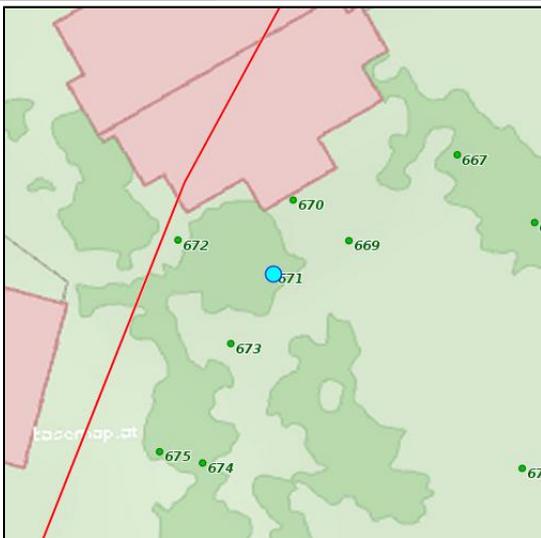
Plakette 671	
Besitz Eigengrund	<input checked="" type="checkbox"/> in Bearbeitung

Gattung/Art Acer pseudoplatanus (Ahorn, Berg-Ahorn)	
Entwicklungsphase Alterungsphase	Krone Ø m
Höhe 14,00 m	
Stamm Ø 42 cm	
Status Baum Lebende Pflanze

Baumkontrolle - Datum: 29.08.2019		Risikoklasse: C-D - Erhöhtes Risiko	
Baumkontrolleur h2concepts		Typ Erstkontrolle	
Entwicklungsphase Alterungsphase		Vitalität 2 - stark geschwächt	
Erhaltungswürdigkeit Ja			
Lebenserwartung Mittel			
Höhe 14,00 m		Stammumfang 132 cm	
Stamm Ø 42 cm			
Zustand des Baumes Gesund, leicht geschädigt		Berechtigte Sicherheitserwartung des Verkehrs hoch	
Verkehrssicher Nein

Vorgesehenes 03.12.2019
Enddatum

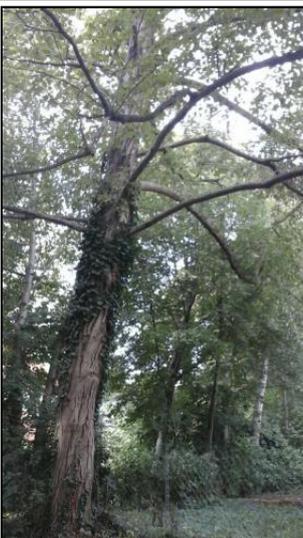
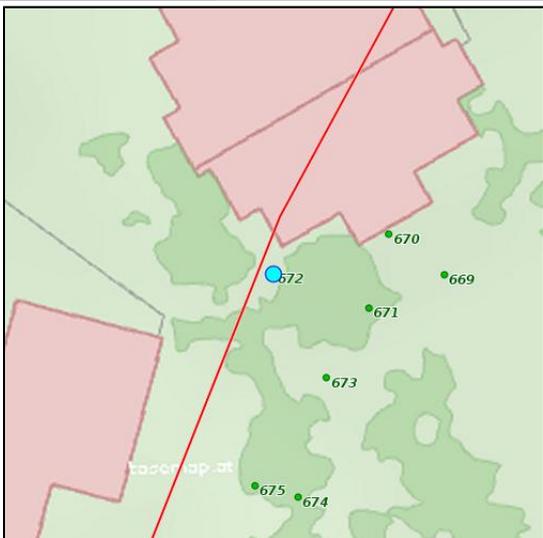
Plakette 672	
Besitz Eigengrund	[X] in Bearbeitung

Gattung/Art Populus nigra (Pappel, Schwarz-Pappel)	
Entwicklungsphase Alterungsphase	Krone Ø m
Höhe 18,00 m	
Stamm Ø 54 cm	
Status Baum Lebende Pflanze

Baumkontrolle - Datum: 29.08.2019		Risikoklasse: C-D - Erhöhtes Risiko	
Baumkontrolleur h2concepts		Typ Erstkontrolle	
Entwicklungsphase Alterungsphase		Vitalität 3 - massiv geschwächt	
Erhaltungswürdigkeit Nein			
Lebenserwartung Mittel			
Höhe 18,00 m		Stammumfang 170 cm	
Stamm Ø 54 cm			
Zustand des Baumes Stärker geschädigt		Berechtigte Sicherheitserwartung des Verkehrs hoch	
Verkehrssicher Nein

Stamm Risse/Einwellungen (1), Spechtbefall (3)

Vorgesehenes 18.09.2019
Enddatum

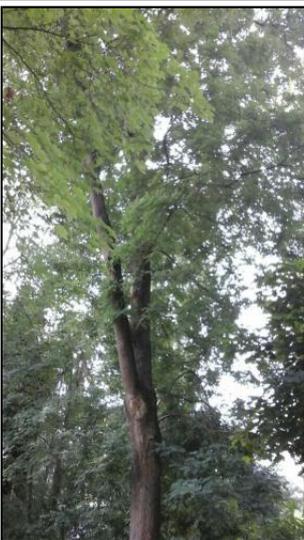
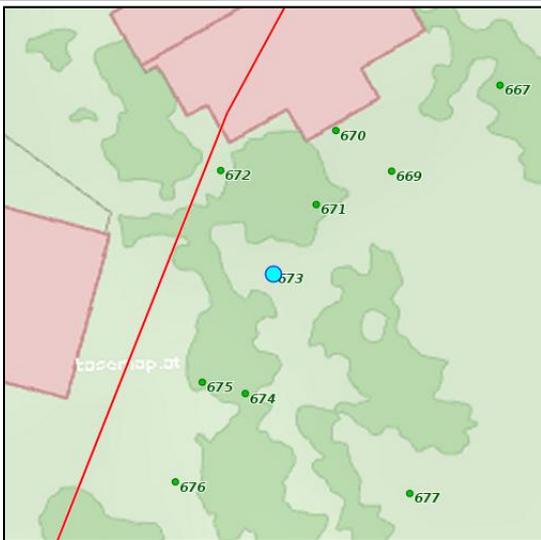
Plakette 673	
Besitz Eigengrund	<input checked="" type="checkbox"/> in Bearbeitung

Gattung/Art Fraxinus excelsior (Esche, Esche gemeine)	
Entwicklungsphase Alterungsphase	Krone Ø m
Höhe 28,00 m	
Stamm Ø 51 cm	
Status Baum Lebende Pflanze

Baumkontrolle - Datum: 29.08.2019		Risikoklasse: C-D - Erhöhtes Risiko	
Baumkontrolleur h2concepts		Typ Erstkontrolle	
Entwicklungsphase Alterungsphase		Vitalität 1 -leicht geschwächt	
Erhaltungswürdigkeit Ja			
Lebenserwartung Mittel			
Höhe 28,00 m		Stammumfang 160 cm	
Stamm Ø 51 cm			
Zustand des Baumes Gesund, leicht geschädigt		Berechtigte Sicherheitserwartung des Verkehrs hoch	
Verkehrssicher Nein

Arbeit - # 5458		Firma:
Arbeitstyp 002 - Todholzbeseitigung	Datum Ausführung	
Vorgesehenes Anfangsdatum 03.09.2019	Vorgesehenes Enddatum 03.12.2019
