3.76 Eisteichgasse 21-45_Plüddemanngasse 91-97a

Standort: 3.76 Eisteichgasse 21-45_Plüddemanngasse 91-97a
Beschreibung:
Klassifizierung:
Zustand: in Bearbeitung
Firma:
Gesamtfläche: 45.668,56 m²

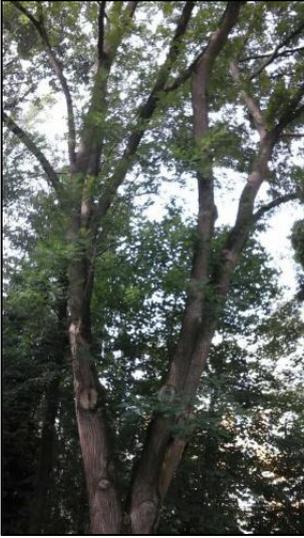
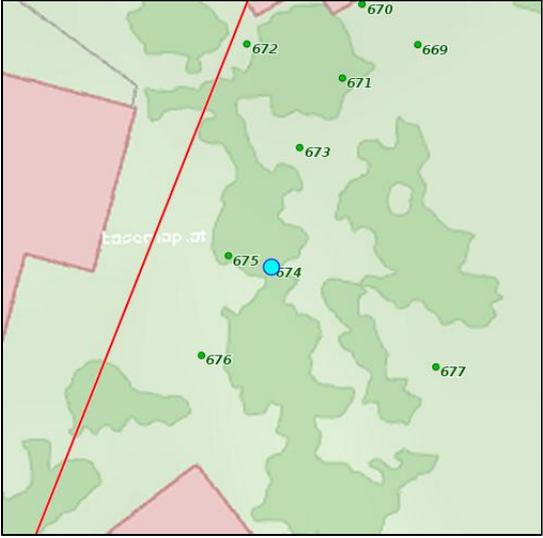
Plakette 674	
Besitz Eigengrund	[X] in Bearbeitung

Gattung/Art Fraxinus excelsior (Esche, Esche gemeine)	
Entwicklungsphase Alterungsphase	Krone Ø m
Höhe 24,00 m	
Stamm Ø 78 cm	
Status Baum Lebende Pflanze

Baumkontrolle - Datum: 29.08.2019		Risikoklasse: C-D - Erhöhtes Risiko	
Baumkontrolleur h2concepts		Typ Erstkontrolle	
Entwicklungsphase Alterungsphase		Vitalität 2 - stark geschwächt	
Erhaltungswürdigkeit Ja			
Lebenserwartung Mittel			
Höhe 24,00 m		Stammumfang 245 cm	
Stamm Ø 78 cm			
Zustand des Baumes Gesund, leicht geschädigt		Berechtigte Sicherheitserwartung des Verkehrs hoch	
Verkehrssicher Nein

Arbeit - # 5461		Firma:
Arbeitstyp 00524-01 - Visuelle untersuchung m. Höhenzugangstechnik	Datum Ausführung	
Vorgesehenes Anfangsdatum 03.09.2019	Vorgesehenes Enddatum 03.12.2019

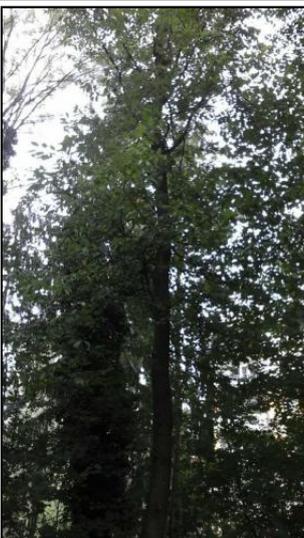
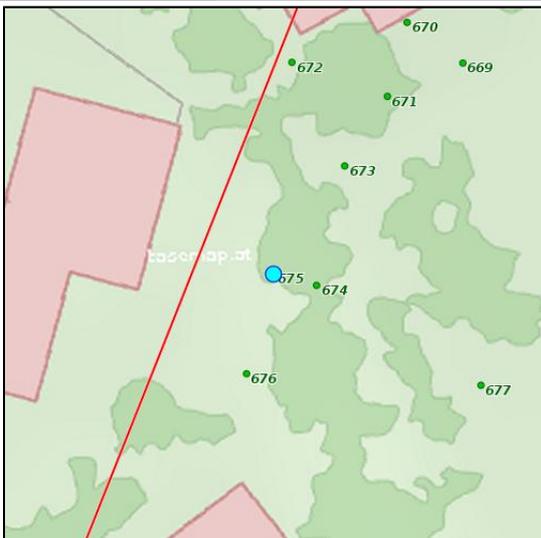
Plakette 675	
Besitz Eigengrund	<input checked="" type="checkbox"/> in Bearbeitung

Gattung/Art Prunus cerasus (Kirsche, Sauer-Kirsche)	
Entwicklungsphase Alterungsphase	Krone Ø m
Höhe 13,00 m	
Stamm Ø 22 cm	
Status Baum Lebende Pflanze

Baumkontrolle - Datum: 29.08.2019		Risikoklasse: C-D - Erhöhtes Risiko	
Baumkontrolleur h2concepts		Typ Erstkontrolle	
Entwicklungsphase Alterungsphase		Vitalität 1 -leicht geschwächt	
Erhaltungswürdigkeit Ja			
Lebenserwartung Mittel			
Höhe 13,00 m		Stammumfang 69 cm	
Stamm Ø 22 cm			
Zustand des Baumes Gesund, leicht geschädigt		Berechtigte Sicherheitserwartung des Verkehrs hoch	
Verkehrssicher Ja

Arbeit - # 5462		Firma:	
Arbeitstyp 00523-1 - Kontrolle Verkehrssicherheit		Datum Ausführung	
Vorgesehenes Anfangsdatum 03.07.2020		Vorgesehenes Enddatum 01.09.2020

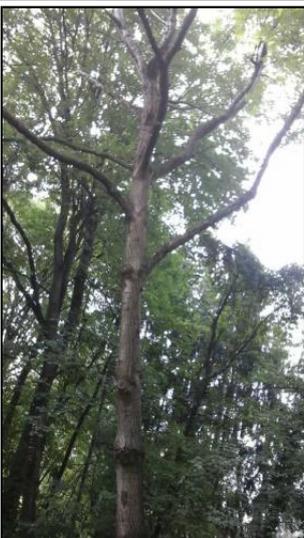
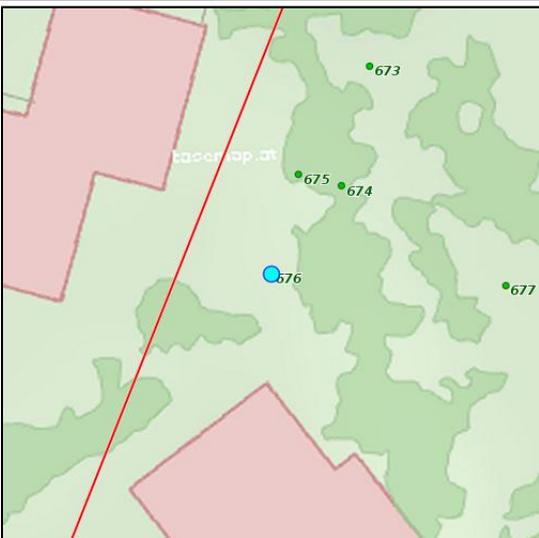
Plakette 676	
Besitz Eigengrund	[X] in Bearbeitung

Gattung/Art Populus alba (Pappel, Silber-Pappel)	
Entwicklungsphase Alterungsphase	Krone Ø m
Höhe 21,00 m	
Stamm Ø 57 cm	
Status Baum Lebende Pflanze

Baumkontrolle - Datum: 29.08.2019		Risikoklasse: D - Hohes Risiko	
Baumkontrolleur h2concepts		Typ Erstkontrolle	
Entwicklungsphase Alterungsphase		Vitalität 4 - absterbend / abgestorben	
Erhaltungswürdigkeit Nein			
Lebenserwartung Gering			
Höhe 21,00 m		Stammumfang 179 cm	
Stamm Ø 57 cm			
Zustand des Baumes Stärker geschädigt		Berechtigte Sicherheitserwartung des Verkehrs hoch	
Verkehrssicher Nein

Stammfuß Rindenschäden (3), offene Fäulen (3), Astungen/Wunden (3)

Stamm Schadinsekten (3), Schiefstand (3), Spechtbefall (3), Pilzbefall (Fruchtkörper) (3), Rindenschäden (3)

Arbeit - # 5463		Firma:	
Arbeitstyp 997 - Fällung		Datum Ausführung	
Vorgesehenes Anfangsdatum 03.09.2019		Vorgesehenes Enddatum 18.09.2019

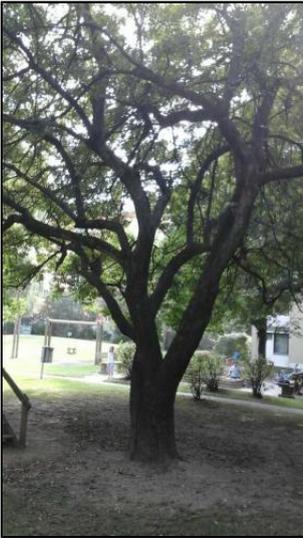
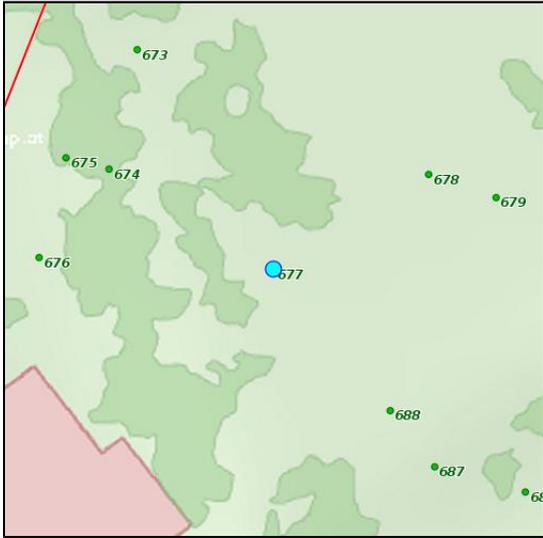
Plakette 677	
Besitz Eigengrund	<input checked="" type="checkbox"/> in Bearbeitung

Gattung/Art Acer negundo (Ahorn, Eschen-Ahorn)	
Entwicklungsphase Alterungsphase	Krone Ø m
Höhe 10,00 m	
Stamm Ø 75 cm	
Status Baum Lebende Pflanze

Baumkontrolle - Datum: 29.08.2019		Risikoklasse: D - Hohes Risiko	
Baumkontrolleur h2concepts		Typ Erstkontrolle	
Entwicklungsphase Alterungsphase		Vitalität 3 - massiv geschwächt	
Erhaltungswürdigkeit Nein			
Lebenserwartung Gering			
Höhe 10,00 m		Stammumfang 236 cm	
Stamm Ø 75 cm			
Zustand des Baumes Stärker geschädigt		Berechtigte Sicherheitserwartung des Verkehrs hoch	
Verkehrssicher Nein			
Mängel: (1): geringer Mangel, (2): mittlerer Mangel, (3): schwerer Mangel			
Stamm Astungen/Wunden (2), Pilzbefall (Fruchtkörper) (3), V-Zwiesel defekt (2)			
Starkast Astungen/Wunden (2), Risse/Einwallungen (2)			
Vorgeschlagene Arbeiten			
Arbeitstyp	Firma	Vorgesehenes Enddatum	Zustand
Fällung		18.09.2019	Vorgeschlagen
Iter			
#	Datum Ausführung	Ausgeführt von	Status Baumkontrolle
1	02.09.2019 12:20:32	h2concepts	In Bearbeitung
2	02.09.2019 12:56:01	h2concepts	Validierung wurde angefragt

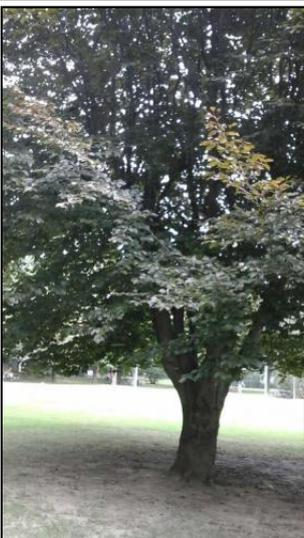
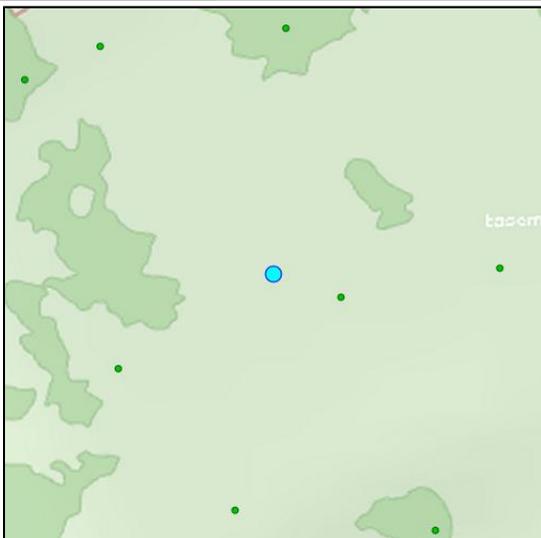
Plakette 678	
Besitz Eigengrund	<input checked="" type="checkbox"/> in Bearbeitung

Gattung/Art Fagus sylvatica (Buche, Rotbuche)	
Entwicklungsphase Altbaum	Krone Ø m
Höhe 19,00 m	
Stamm Ø 68 cm	
Status Baum Lebende Pflanze

Baumkontrolle - Datum: 29.08.2019		Risikoklasse: C-D - Erhöhtes Risiko	
Baumkontrolleur h2concepts		Typ Erstkontrolle	
Entwicklungsphase Altbaum		Vitalität 1 -leicht geschwächt	
Erhaltungswürdigkeit Ja			
Lebenserwartung Mittel			
Höhe 19,00 m		Stammumfang 214 cm	
Stamm Ø 68 cm			
Zustand des Baumes Gesund, leicht geschädigt		Berechtigte Sicherheitserwartung des Verkehrs hoch	
Verkehrssicher Nein

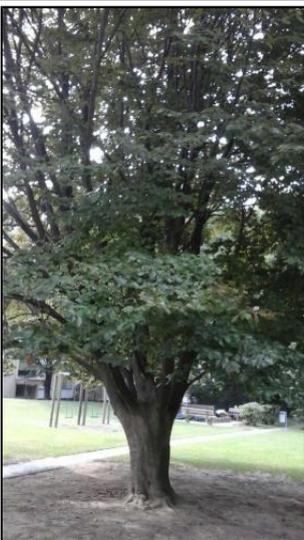
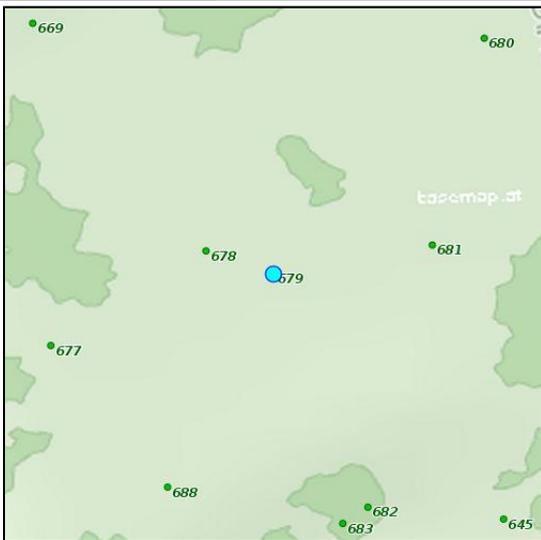
Plakette 679	
Besitz Eigengrund	<input checked="" type="checkbox"/> in Bearbeitung

Gattung/Art Fagus sylvatica (Buche, Rotbuche)	
Entwicklungsphase Altbaum	Krone Ø m
Höhe 19,00 m	
Stamm Ø 70 cm	
Status Baum Lebende Pflanze

Baumkontrolle - Datum: 29.08.2019		Risikoklasse: C-D - Erhöhtes Risiko	
Baumkontrolleur h2concepts		Typ Erstkontrolle	
Entwicklungsphase Altbaum		Vitalität 1 -leicht geschwächt	
Erhaltungswürdigkeit Ja			
Lebenserwartung Mittel		Stammumfang 220 cm	
Höhe 19,00 m			
Stamm Ø 70 cm			
Zustand des Baumes Gesund, leicht geschädigt		Berechtigte Sicherheitserwartung des Verkehrs hoch	
Verkehrssicher Nein			
Mängel: (1): geringer Mangel, (2): mittlerer Mangel, (3): schwerer Mangel			
Baumkrone Totholz < 3 cm (2), Totholz > 3 cm (2)			
Vorgeschlagene Arbeiten			
Arbeitstyp	Firma	Vorgesehenes Enddatum	Zustand
Kontrolle Verkehrssicherheit		01.09.2020	Vorgeschlagen
Baumpflege lt. ÖNORM/ZTV		03.12.2019	Vorgeschlagen
Iter			
#	Datum Ausführung	Ausgeführt von	Status Baumkontrolle
1	02.09.2019 12:20:32	h2concepts	In Bearbeitung
2	02.09.2019 12:56:01	h2concepts	Validierung wurde angefragt

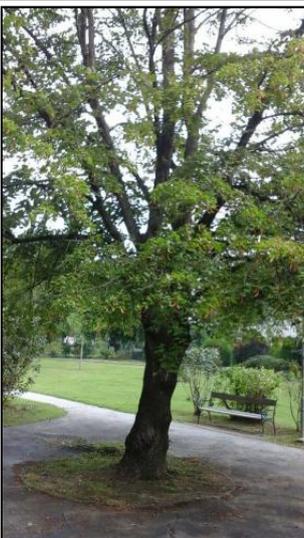
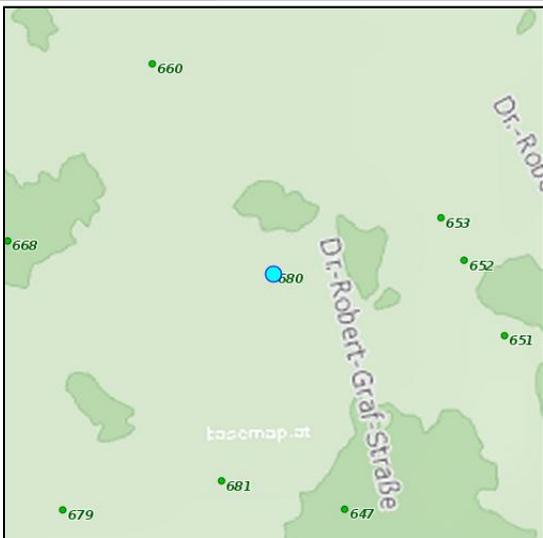
Plakette 680	
Besitz Eigengrund	[X] in Bearbeitung

Gattung/Art Tilia cordata (Linde, Winter-Linde)	
Entwicklungsphase Alterungsphase	Krone Ø m
Höhe 12,00 m	
Stamm Ø 49 cm	
Status Baum Lebende Pflanze

Baumkontrolle - Datum: 29.08.2019		Risikoklasse: C-D - Erhöhtes Risiko	
Baumkontrolleur h2concepts		Typ Erstkontrolle	
Entwicklungsphase Alterungsphase		Vitalität 1 -leicht geschwächt	
Erhaltungswürdigkeit Ja			
Lebenserwartung Gering		Stammumfang 154 cm	
Höhe 12,00 m			
Stamm Ø 49 cm			
Zustand des Baumes Gesund, leicht geschädigt		Berechtigte Sicherheitserwartung des Verkehrs hoch	
Verkehrssicher Nein

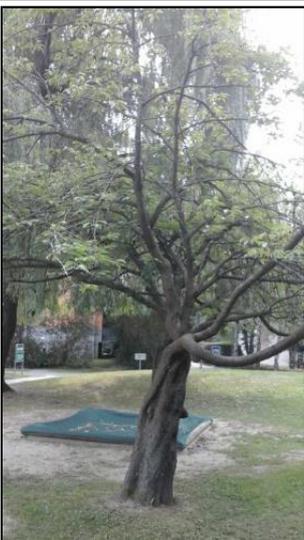
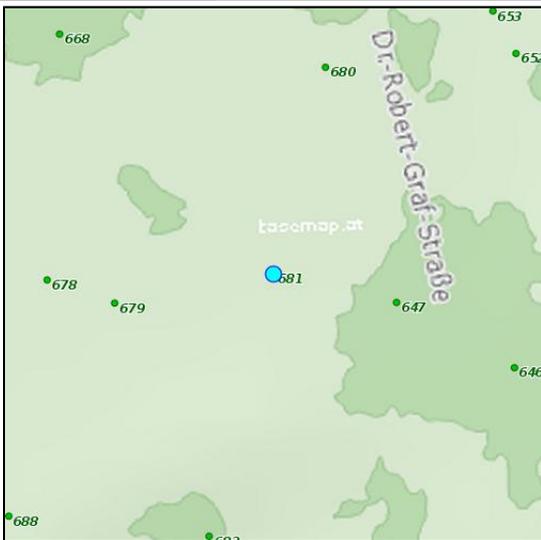
Plakette 681	
Besitz Eigengrund	[X] in Bearbeitung

Gattung/Art Prunus cerasus (Kirsche, Sauer-Kirsche)	
Entwicklungsphase Alterungsphase	Krone Ø m
Höhe 6,00 m	
Stamm Ø 45 cm	
Status Baum Lebende Pflanze

Baumkontrolle - Datum: 29.08.2019		Risikoklasse: C-D - Erhöhtes Risiko	
Baumkontrolleur h2concepts		Typ Erstkontrolle	
Entwicklungsphase Alterungsphase		Vitalität 2 - stark geschwächt	
Erhaltungswürdigkeit Ja			
Lebenserwartung Mittel			
Höhe 6,00 m		Stammumfang 141 cm	
Stamm Ø 45 cm			
Zustand des Baumes Stärker geschädigt		Berechtigte Sicherheitserwartung des Verkehrs hoch	
Verkehrssicher Nein

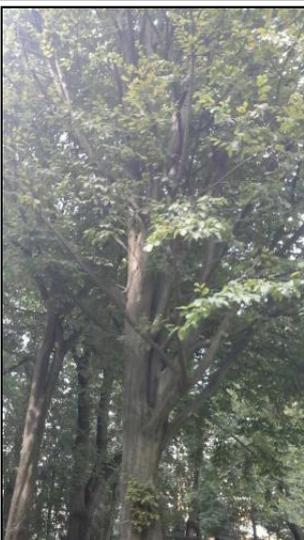
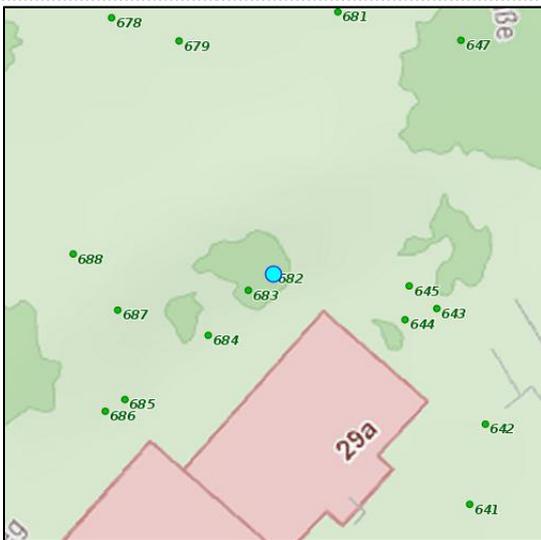
Plakette 682	
Besitz Eigengrund

Gattung/Art Carpinus betulus Pyramidalis (Hainbuche)	
Entwicklungsphase Alterungsphase	Krone Ø m
Höhe 16,00 m	
Stamm Ø 39 cm	
Status Baum Lebende Pflanze

Baumkontrolle - Datum: 29.08.2019		Risikoklasse: C-D - Erhöhtes Risiko	
Baumkontrolleur h2concepts		Typ Erstkontrolle	
Entwicklungsphase Alterungsphase		Vitalität 2 - stark geschwächt	
Erhaltungswürdigkeit Ja			
Lebenserwartung Mittel			
Höhe 16,00 m		Stammumfang 123 cm	
Stamm Ø 39 cm			
Zustand des Baumes Gesund, leicht geschädigt		Berechtigte Sicherheitserwartung des Verkehrs hoch	
Verkehrssicher Nein

Wurzel/Baumumfeld freiliegende Wurzelanläufe (2), Mähschäden (2)

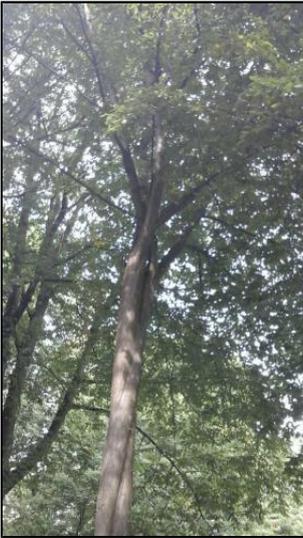
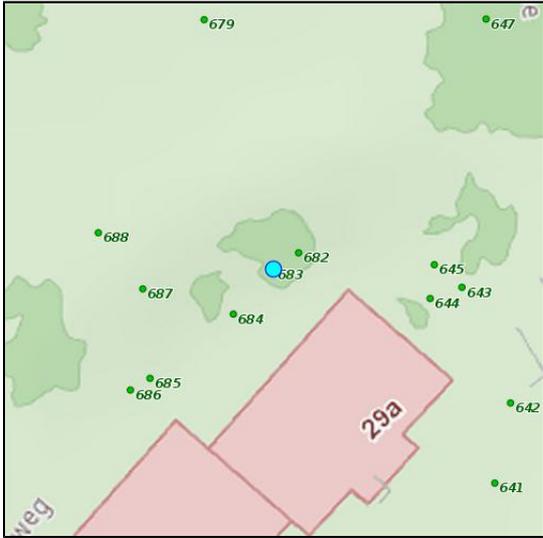
Plakette 683	
Besitz Eigengrund

Gattung/Art Carpinus betulus Pyramidalis (Hainbuche)	
Entwicklungsphase Alterungsphase	Krone Ø m
Höhe 16,00 m	
Stamm Ø 42 cm	
Status Baum Lebende Pflanze

Baumkontrolle - Datum: 29.08.2019		Risikoklasse: C-D - Erhöhtes Risiko	
Baumkontrolleur h2concepts		Typ Erstkontrolle	
Entwicklungsphase Alterungsphase		Vitalität 3 - massiv geschwächt	
Erhaltungswürdigkeit Nein			
Lebenserwartung Gering			
Höhe 16,00 m		Stammumfang 132 cm	
Stamm Ø 42 cm			
Zustand des Baumes Stärker geschädigt		Berechtigte Sicherheitserwartung des Verkehrs hoch	
Verkehrssicher Nein

Wurzel/Baumumfeld freiliegende Wurzelanläufe (3), Mähschäden (3), oberflächliche Wurzeln (3), Verletzungen (3)

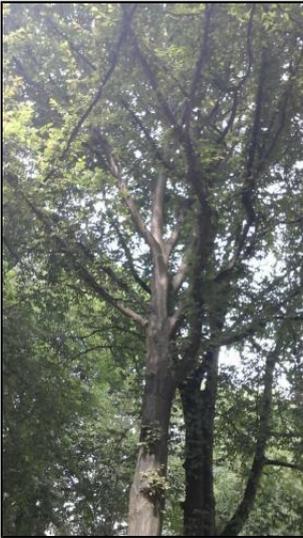
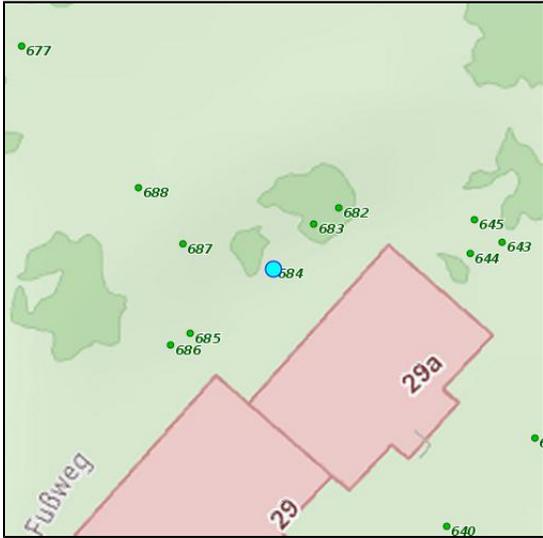
Plakette 684	
Besitz Eigengrund

Gattung/Art Carpinus betulus Pyramidalis (Hainbuche)	
Entwicklungsphase Alterungsphase	Krone Ø m
Höhe 16,00 m	
Stamm Ø 36 cm	
Status Baum Lebende Pflanze

Baumkontrolle - Datum: 29.08.2019		Risikoklasse: C-D - Erhöhtes Risiko	
Baumkontrolleur h2concepts		Typ Erstkontrolle	
Entwicklungsphase Alterungsphase		Vitalität 3 - massiv geschwächt	
Erhaltungswürdigkeit Nein			
Lebenserwartung Gering			
Höhe 16,00 m		Stammumfang 113 cm	
Stamm Ø 36 cm			
Zustand des Baumes Stärker geschädigt		Berechtigte Sicherheitserwartung des Verkehrs hoch	
Verkehrssicher Nein

Wurzel/Baumumfeld freiliegende Wurzelanläufe (3), Höhlung (2), Mähschäden (3), Morschung (2), oberflächliche Wurzeln (3)

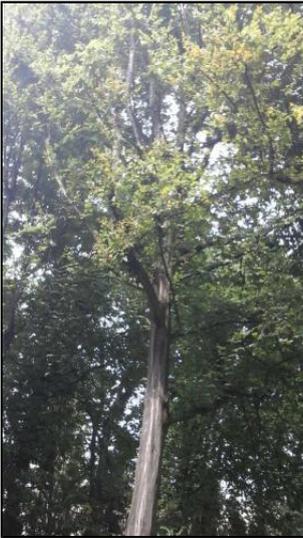
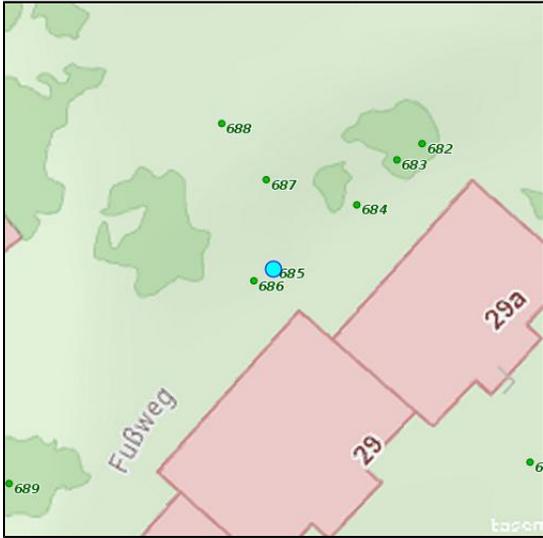
Plakette 685	
Besitz Eigengrund

Gattung/Art Carpinus betulus Pyramidalis (Hainbuche)	
Entwicklungsphase Alterungsphase	Krone Ø m
Höhe 16,00 m	
Stamm Ø 34 cm	
Status Baum Lebende Pflanze

Baumkontrolle - Datum: 29.08.2019		Risikoklasse: C-D - Erhöhtes Risiko	
Baumkontrolleur h2concepts		Typ Erstkontrolle	
Entwicklungsphase Alterungsphase		Vitalität 3 - massiv geschwächt	
Erhaltungswürdigkeit Nein			
Lebenserwartung Gering			
Höhe 16,00 m		Stammumfang 107 cm	
Stamm Ø 34 cm			
Zustand des Baumes Stärker geschädigt		Berechtigte Sicherheitserwartung des Verkehrs hoch	
Verkehrssicher Nein			
Mängel: (1): geringer Mangel, (2): mittlerer Mangel, (3): schwerer Mangel			
Wurzel/Baumumfeld freiliegende Wurzelanläufe (3), Höhlung (2), Morschung (3), oberflächliche Wurzeln (3)			
Vorgeschlagene Arbeiten			
Arbeitstyp	Firma	Vorgesehenes Enddatum	Zustand
Kontrolle Verkehrssicherheit		01.09.2020	Vorgeschlagen
Ermittlung Standsicherheit		03.12.2019	Vorgeschlagen
Iter

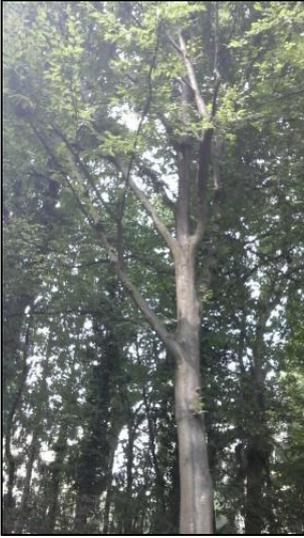
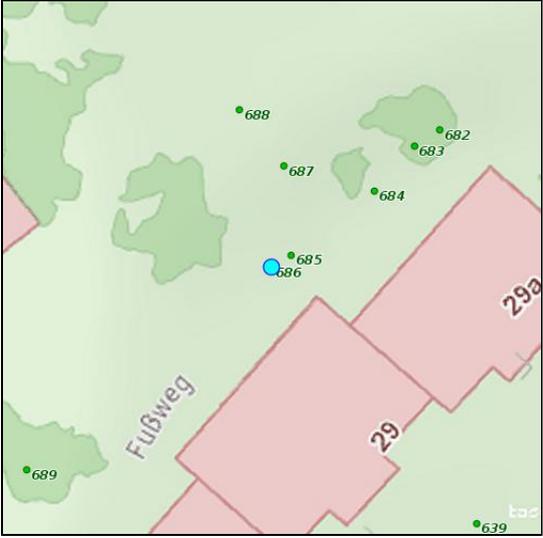
Plakette 686	
Besitz Eigengrund

Gattung/Art Carpinus betulus Pyramidalis (Hainbuche)	
Entwicklungsphase Alterungsphase	Krone Ø m
Höhe 16,00 m	
Stamm Ø 30 cm	
Status Baum Lebende Pflanze

Baumkontrolle - Datum: 29.08.2019		Risikoklasse: C-D - Erhöhtes Risiko	
Baumkontrolleur h2concepts		Typ Erstkontrolle	
Entwicklungsphase Alterungsphase		Vitalität 1 -leicht geschwächt	
Erhaltungswürdigkeit Ja			
Lebenserwartung Mittel		Stammumfang 94 cm	
Höhe 16,00 m			
Stamm Ø 30 cm		Berechtigte Sicherheitserwartung des Verkehrs hoch	
Zustand des Baumes Gesund, leicht geschädigt			
Verkehrssicher Nein

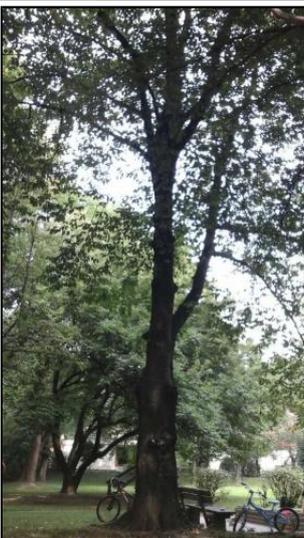
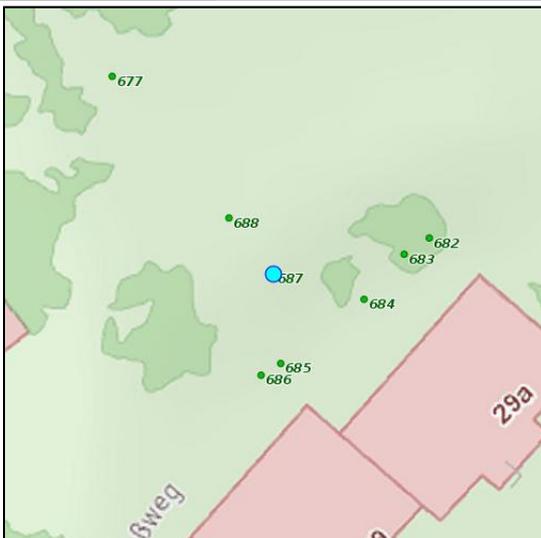
Plakette 687	
Besitz Eigengrund	[X] in Bearbeitung

Gattung/Art Prunus cerasus (Kirsche, Sauer-Kirsche)	
Entwicklungsphase Altbaum	Krone Ø m
Höhe 20,00 m	
Stamm Ø 60 cm	
Status Baum Lebende Pflanze

Baumkontrolle - Datum: 29.08.2019		Risikoklasse: C-D - Erhöhtes Risiko	
Baumkontrolleur h2concepts		Typ Erstkontrolle	
Entwicklungsphase Altbaum		Vitalität 3 - massiv geschwächt	
Erhaltungswürdigkeit Nein			
Lebenserwartung Gering			
Höhe 20,00 m		Stammumfang 188 cm	
Stamm Ø 60 cm			
Zustand des Baumes Gesund, leicht geschädigt		Berechtigte Sicherheitserwartung des Verkehrs hoch	
Verkehrssicher Nein

Arbeitstyp 00524-01 - Visuelle untersuchung m. Höhenzugangstechnik	Datum Ausführung
Vorgesehenes Anfangsdatum 03.09.2019	Vorgesehenes Enddatum 18.09.2019

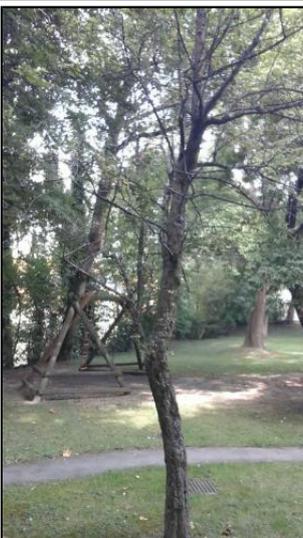
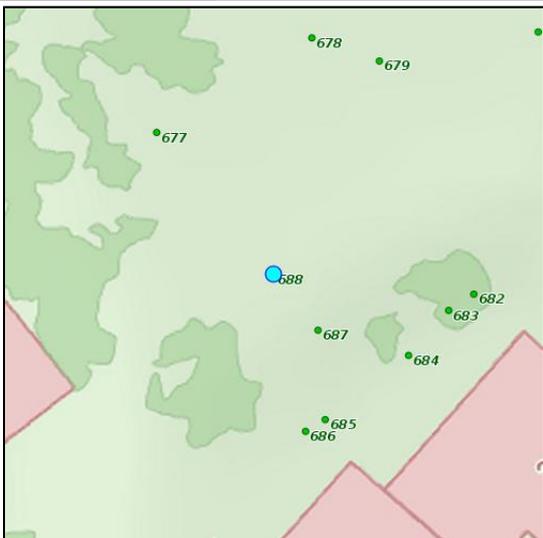
Plakette 688	
Besitz Eigengrund	[X] in Bearbeitung

Gattung/Art Malus sp. (Apfelbaum)	
Entwicklungsphase Reifungsphase	Krone Ø m
Höhe 7,00 m	
Stamm Ø 22 cm	
Status Baum Lebende Pflanze

Baumkontrolle - Datum: 29.08.2019		Risikoklasse: C-D - Erhöhtes Risiko	
Baumkontrolleur h2concepts		Typ Erstkontrolle	
Entwicklungsphase Reifungsphase		Vitalität 2 - stark geschwächt	
Erhaltungswürdigkeit Ja			
Lebenserwartung Mittel		Stammumfang 69 cm	
Höhe 7,00 m			
Stamm Ø 22 cm		Berechtigte Sicherheitserwartung des Verkehrs hoch	
Zustand des Baumes Stärker geschädigt			
Verkehrssicher Nein

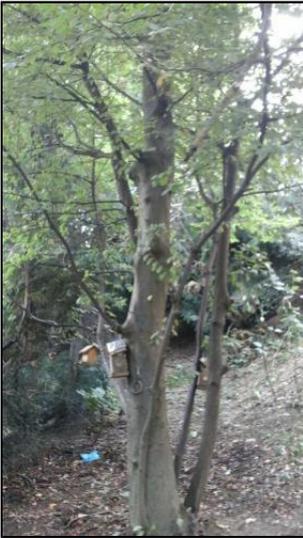
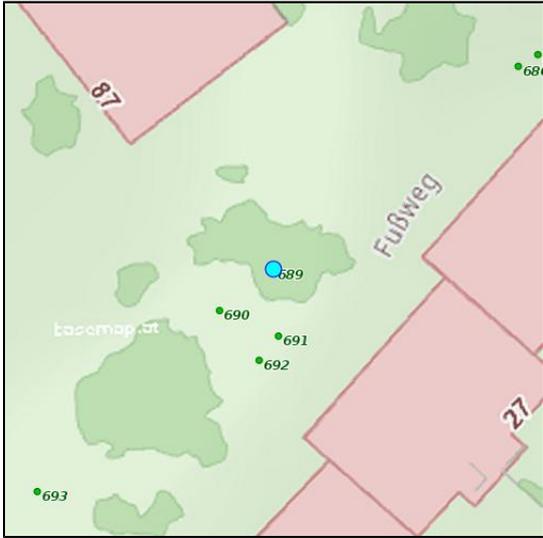
Plakette 689	
Besitz Eigengrund

Gattung/Art Carpinus betulus Pyramidalis (Hainbuche)	
Entwicklungsphase Alterungsphase	Krone Ø m
Höhe 10,00 m	
Stamm Ø 32 cm	
Status Baum Lebende Pflanze

Baumkontrolle - Datum: 02.09.2019		Risikoklasse: C-D - Erhöhtes Risiko	
Baumkontrolleur h2concepts		Typ Erstkontrolle	
Entwicklungsphase Alterungsphase		Vitalität 1 -leicht geschwächt	
Erhaltungswürdigkeit Ja			
Lebenserwartung Mittel		Stammumfang 101 cm	
Höhe 10,00 m			
Stamm Ø 32 cm		Berechtigte Sicherheitserwartung des Verkehrs hoch	
Zustand des Baumes Gesund, leicht geschädigt			
Verkehrssicher Nein			
Mängel: (1): geringer Mangel, (2): mittlerer Mangel, (3): schwerer Mangel			
Baumkrone Totholz < 3 cm (2), Totholz > 3 cm (2)			
Vorgeschlagene Arbeiten			
Arbeitstyp	Firma	Vorgesehenes Enddatum	Zustand
Kontrolle Verkehrssicherheit		01.09.2020	Vorgeschlagen
Baumpflege lt. ÖNORM/ZTV		03.12.2019	Vorgeschlagen
Iter			
#	Datum Ausführung	Ausgeführt von	Status Baumkontrolle
1	02.09.2019 12:20:32	h2concepts	In Bearbeitung
2	02.09.2019 12:56:02	h2concepts	Validierung wurde angefragt

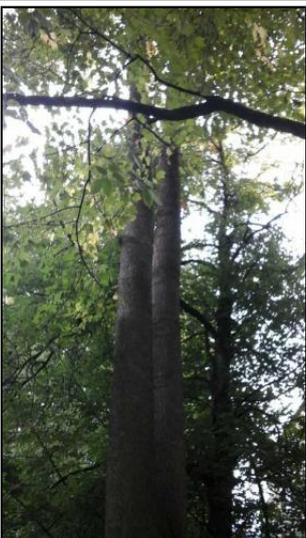
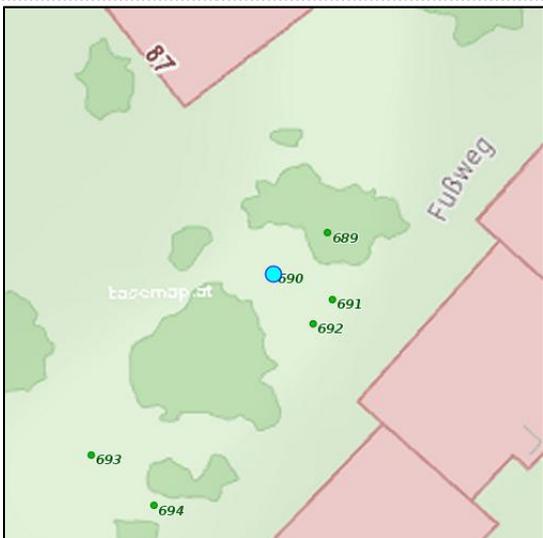
Plakette 690	
Besitz Eigengrund

Gattung/Art Fraxinus excelsior (Esche, Esche gemeine)	
Entwicklungsphase Altbaum	Krone Ø m
Höhe 21,00 m	
Stamm Ø 64 cm	
Status Baum Lebende Pflanze

Baumkontrolle - Datum: 02.09.2019		Risikoklasse: C-D - Erhöhtes Risiko	
Baumkontrolleur h2concepts		Typ Erstkontrolle	
Entwicklungsphase Altbaum		Vitalität 1 -leicht geschwächt	
Erhaltungswürdigkeit Ja			
Lebenserwartung Mittel		Stammumfang 201 cm	
Höhe 21,00 m			
Stamm Ø 64 cm			
Zustand des Baumes Gesund, leicht geschädigt		Berechtigte Sicherheitserwartung des Verkehrs hoch	
Verkehrssicher Nein			
Mängel: (1): geringer Mangel, (2): mittlerer Mangel, (3): schwerer Mangel			
Baumkrone Totholz < 3 cm (2), Totholz > 3 cm (2)			
Vorgeschlagene Arbeiten			
Arbeitstyp	Firma	Vorgesehenes Enddatum	Zustand
Kontrolle Verkehrssicherheit		01.09.2020	Vorgeschlagen
Visuelle untersuchung m. Höhenzugangstechnik		03.12.2019	Vorgeschlagen
Iter

Arbeitstyp 00524-01 - Visuelle untersuchung m. Höhenzugangstechnik	Datum Ausführung
Vorgesehenes Anfangsdatum 03.09.2019	Vorgesehenes Enddatum 03.12.2019

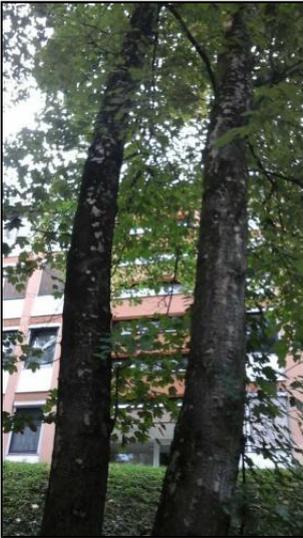
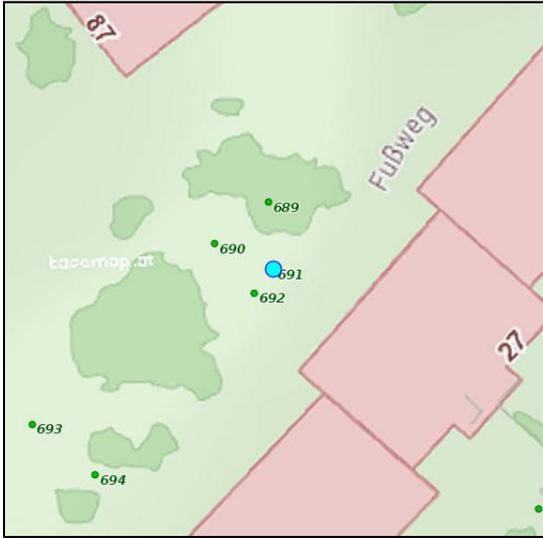
Plakette 691	
Besitz Eigengrund

Gattung/Art Acer pseudoplatanus (Ahorn, Berg-Ahorn)	
Entwicklungsphase Alterungsphase	Krone Ø m
Höhe 18,00 m	
Stamm Ø 86 cm	
Status Baum Lebende Pflanze

Baumkontrolle - Datum: 02.09.2019		Risikoklasse: C-D - Erhöhtes Risiko	
Baumkontrolleur h2concepts		Typ Erstkontrolle	
Entwicklungsphase Alterungsphase		Vitalität 1 -leicht geschwächt	
Erhaltungswürdigkeit Ja			
Lebenserwartung Mittel			
Höhe 18,00 m		Stammumfang 270 cm	
Stamm Ø 86 cm			
Zustand des Baumes Gesund, leicht geschädigt		Berechtigte Sicherheitserwartung des Verkehrs hoch	
Verkehrssicher Nein

Mängel: (1): geringer Mangel, (2): mittlerer Mangel, (3): schwerer Mangel	
Allgemein Mehrstämmig (2)	
Stamm Astungen/Wunden (2), Astungswunde (2)	
Baumkrone Totholz < 3 cm (2), Totholz > 3 cm (2)

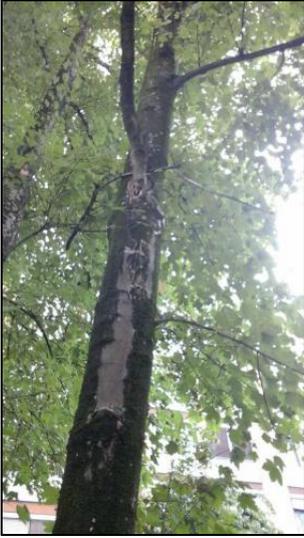
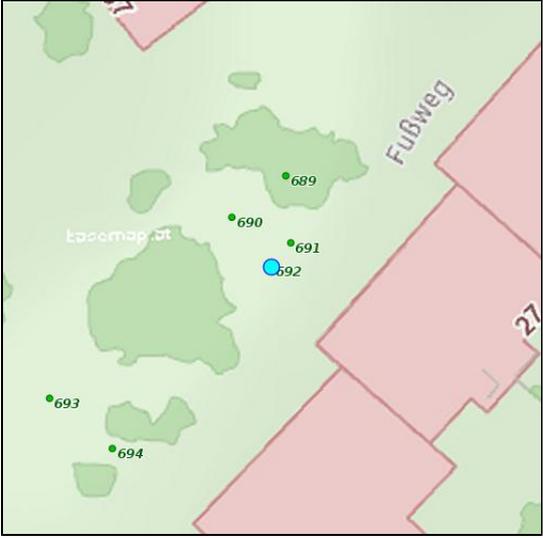
Plakette 692	
Besitz Eigengrund

Gattung/Art Acer pseudoplatanus (Ahorn, Berg-Ahorn)	
Entwicklungsphase Alterungsphase	Krone Ø m
Höhe 17,00 m	
Stamm Ø 39 cm	
Status Baum Lebende Pflanze

Baumkontrolle - Datum: 02.09.2019		Risikoklasse: C-D - Erhöhtes Risiko	
Baumkontrolleur h2concepts		Typ Erstkontrolle	
Entwicklungsphase Alterungsphase		Vitalität 1 -leicht geschwächt	
Erhaltungswürdigkeit Ja			
Lebenserwartung Mittel		Stammumfang 123 cm	
Höhe 17,00 m			
Stamm Ø 39 cm		Berechtigte Sicherheitserwartung des Verkehrs hoch	
Zustand des Baumes Gesund, leicht geschädigt			
Verkehrssicher Nein

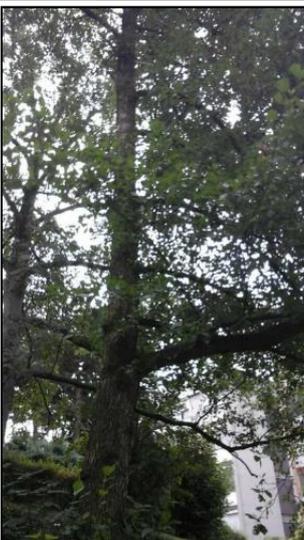
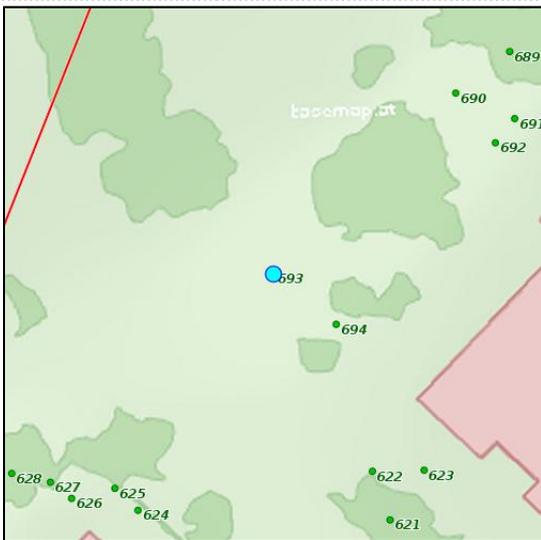
Plakette 693	
Besitz Eigengrund

Gattung/Art Alnus incana (Erle, Grau-Erle)	
Entwicklungsphase Alterungsphase	Krone Ø m
Höhe 18,00 m	
Stamm Ø 48 cm	
Status Baum Lebende Pflanze

Baumkontrolle - Datum: 02.09.2019		Risikoklasse: C-D - Erhöhtes Risiko	
Baumkontrolleur h2concepts		Typ Erstkontrolle	
Entwicklungsphase Alterungsphase		Vitalität 1 -leicht geschwächt	
Erhaltungswürdigkeit Ja			
Lebenserwartung Mittel		Stammumfang 151 cm	
Höhe 18,00 m			
Stamm Ø 48 cm		Berechtigte Sicherheitserwartung des Verkehrs hoch	
Zustand des Baumes Stärker geschädigt			
Verkehrssicher Nein			
Mängel: (1): geringer Mangel, (2): mittlerer Mangel, (3): schwerer Mangel			
Baumkrone Kappung (2), Totholz < 3 cm (2), Totholz > 3 cm (2)			
Vorgeschlagene Arbeiten			
Arbeitstyp	Firma	Vorgesehenes Enddatum	Zustand
Kontrolle Verkehrssicherheit		01.09.2020	Vorgeschlagen
Visuelle untersuchung m. Höhenzugangstechnik		03.12.2019	Vorgeschlagen
Iter

Arbeitstyp 00524-01 - Visuelle untersuchung m. Höhenzugangstechnik	Datum Ausführung
Vorgesehenes Anfangsdatum 03.09.2019	Vorgesehenes Enddatum 03.12.2019

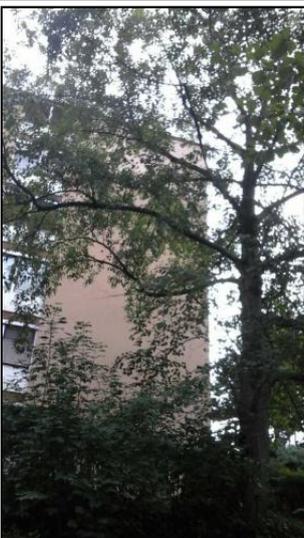
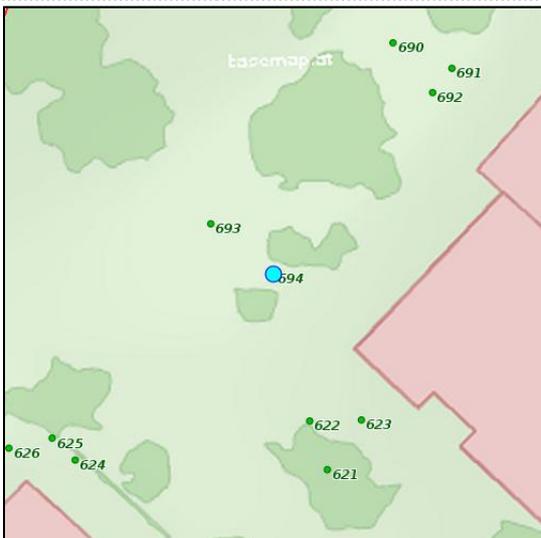
Plakette 694	
Besitz Eigengrund

Gattung/Art Alnus glutinosa (Erle, Schwarz-Erle)	
Entwicklungsphase Alterungsphase	Krone Ø m
Höhe 16,00 m	
Stamm Ø 52 cm	
Status Baum Lebende Pflanze

Baumkontrolle - Datum: 02.09.2019	Risikoklasse: C-D - Erhöhtes Risiko
Baumkontrolleur h2concepts	Typ Erstkontrolle
Entwicklungsphase Alterungsphase	Vitalität 2 - stark geschwächt
Erhaltungswürdigkeit Ja	
Lebenserwartung Mittel	
Höhe 16,00 m	Stammumfang 163 cm
Stamm Ø 52 cm	
Zustand des Baumes Stärker geschädigt	Berechtigte Sicherheitserwartung des Verkehrs hoch
Verkehrssicher Nein

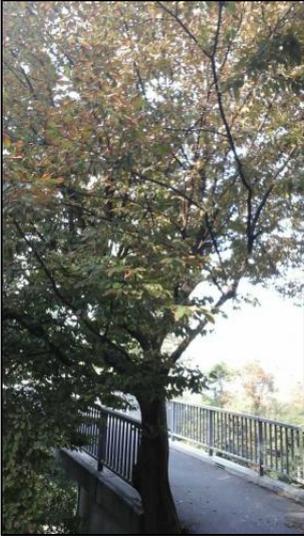
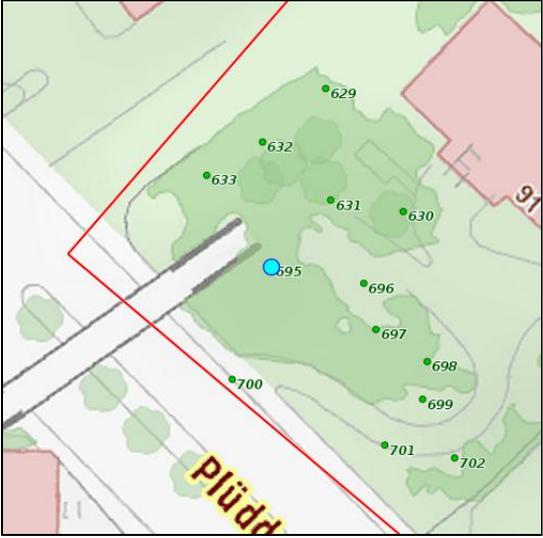
Plakette 695	
Besitz Eigengrund	[X] in Bearbeitung

Gattung/Art Carpinus betulus Pyramidalis (Hainbuche)	
Entwicklungsphase Alterungsphase	Krone Ø m
Höhe 7,00 m	
Stamm Ø 35 cm	
Status Baum Lebende Pflanze

Baumkontrolle - Datum: 02.09.2019		Risikoklasse: C-D - Erhöhtes Risiko	
Baumkontrolleur h2concepts		Typ Erstkontrolle	
Entwicklungsphase Alterungsphase		Vitalität 1 -leicht geschwächt	
Erhaltungswürdigkeit Ja			
Lebenserwartung Mittel		Stammumfang 110 cm	
Höhe 7,00 m			
Stamm Ø 35 cm		Berechtigte Sicherheitserwartung des Verkehrs hoch	
Zustand des Baumes Gesund, leicht geschädigt			
Verkehrssicher Ja			
Mängel: (1): geringer Mangel, (2): mittlerer Mangel, (3): schwerer Mangel			
Wurzel/Baumumfeld Bodenverdichtung (2), Bodenversiegelung (2)			
Vorgeschlagene Arbeiten			
Arbeitstyp	Firma	Vorgesehenes Enddatum	Zustand
Kontrolle Verkehrssicherheit		01.09.2020	Vorgeschlagen
Lichttraumprofil-Schnitt (Gehweg)		03.12.2019	Vorgeschlagen
Iter

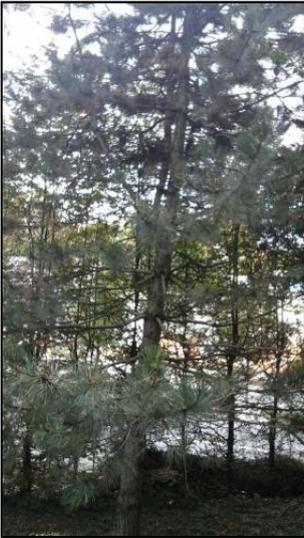
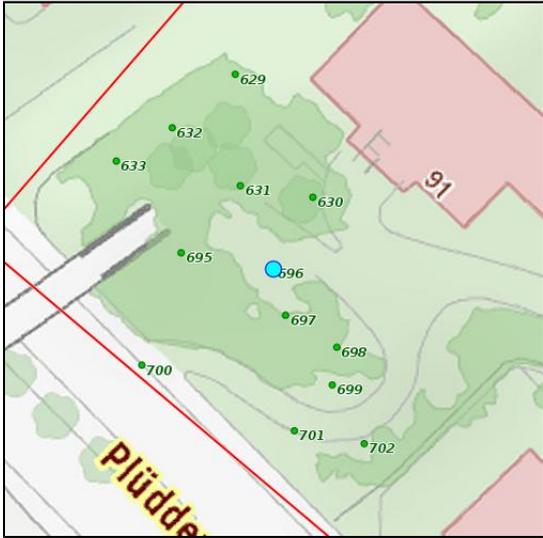
Plakette 696	
Besitz Eigengrund	[X] in Bearbeitung

Gattung/Art Pinus nigra (Kiefer, Schwarz-Kiefer)	
Entwicklungsphase Alterungsphase	Krone Ø m
Höhe 8,00 m	
Stamm Ø 28 cm	
Status Baum Lebende Pflanze

Baumkontrolle - Datum: 02.09.2019		Risikoklasse: C-D - Erhöhtes Risiko	
Baumkontrolleur h2concepts		Typ Erstkontrolle	
Entwicklungsphase Alterungsphase		Vitalität 1 -leicht geschwächt	
Erhaltungswürdigkeit Ja			
Lebenserwartung Mittel			
Höhe 8,00 m		Stammumfang 88 cm	
Stamm Ø 28 cm			
Zustand des Baumes Gesund, leicht geschädigt		Berechtigte Sicherheitserwartung des Verkehrs hoch	
Verkehrssicher Nein			
Mängel: (1): geringer Mangel, (2): mittlerer Mangel, (3): schwerer Mangel			
Baumkrone Totholz < 3 cm (2), Totholz > 3 cm (2)			
Vorgeschlagene Arbeiten			
Arbeitstyp	Firma	Vorgesehenes Enddatum	Zustand
Kontrolle Verkehrssicherheit		01.09.2020	Vorgeschlagen
Baumpflege lt. ÖNORM/ZTV		03.12.2019	Vorgeschlagen
Iter			
#	Datum Ausführung	Ausgeführt von	Status Baumkontrolle
1	02.09.2019 12:20:33	h2concepts	In Bearbeitung
2	02.09.2019 12:56:02	h2concepts	Validierung wurde angefragt

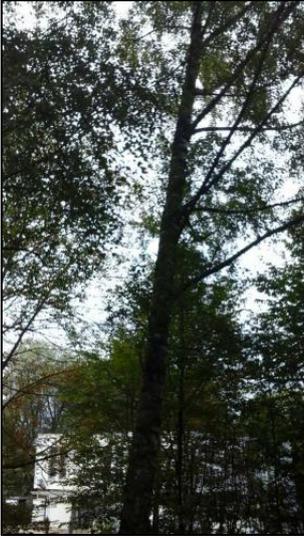
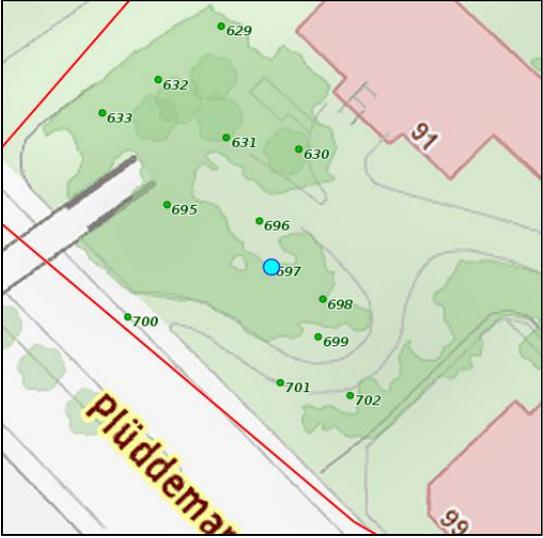
Plakette 697	
Besitz Eigengrund	[X] in Bearbeitung

Gattung/Art Betula papyrifera (Birke, Papier-Birke)	
Entwicklungsphase Alterungsphase	
Höhe 11,00 m	Krone Ø m
Stamm Ø 36 cm	
Status Baum Lebende Pflanze

Baumkontrolle - Datum: 02.09.2019		Risikoklasse: C-D - Erhöhtes Risiko	
Baumkontrolleur h2concepts		Typ Erstkontrolle	
Entwicklungsphase Alterungsphase		Vitalität 1 -leicht geschwächt	
Erhaltungswürdigkeit Ja			
Lebenserwartung Mittel			
Höhe 11,00 m			
Stamm Ø 36 cm		Stammumfang 113 cm	
Zustand des Baumes Gesund, leicht geschädigt		Berechtigte Sicherheitserwartung des Verkehrs hoch	
Verkehrssicher Nein			
Mängel: (1): geringer Mangel, (2): mittlerer Mangel, (3): schwerer Mangel			
Baumkrone Totholz < 3 cm (1), Totholz > 3 cm (1)			
Vorgeschlagene Arbeiten			
Arbeitstyp	Firma	Vorgesehenes Enddatum	Zustand
Kontrolle Verkehrssicherheit		01.09.2020	Vorgeschlagen
Baumpflege lt. ÖNORM/ZTV		18.09.2019	Vorgeschlagen
Iter			
#	Datum Ausführung	Ausgeführt von	Status Baumkontrolle
1	02.09.2019 12:20:33	h2concepts	In Bearbeitung
2	02.09.2019 12:56:02	h2concepts	Validierung wurde angefragt

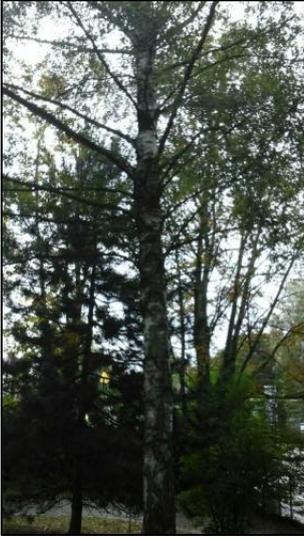
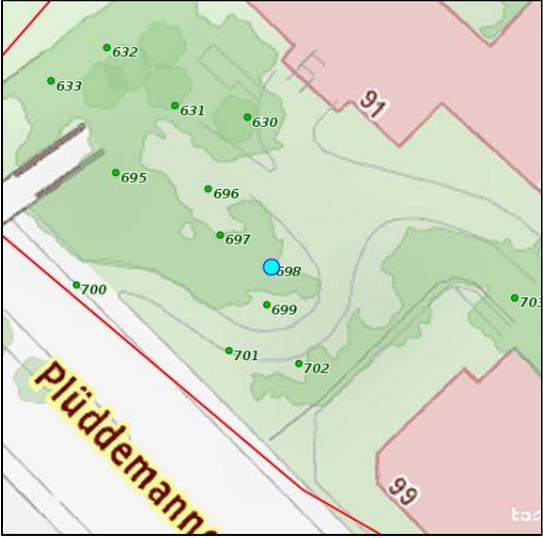
Plakette 698	
Besitz Eigengrund	[X] in Bearbeitung

Gattung/Art Betula papyrifera (Birke, Papier-Birke)	
Entwicklungsphase Alterungsphase	Krone Ø m
Höhe 12,00 m	
Stamm Ø 47 cm	
Status Baum Lebende Pflanze

Baumkontrolle - Datum: 02.09.2019		Risikoklasse: C-D - Erhöhtes Risiko	
Baumkontrolleur h2concepts		Typ Erstkontrolle	
Entwicklungsphase Alterungsphase		Vitalität 1 -leicht geschwächt	
Erhaltungswürdigkeit Ja			
Lebenserwartung Mittel			
Höhe 12,00 m		Stammumfang 148 cm	
Stamm Ø 47 cm			
Zustand des Baumes Gesund, leicht geschädigt		Berechtigte Sicherheitserwartung des Verkehrs hoch	
Verkehrssicher Nein			
Mängel: (1): geringer Mangel, (2): mittlerer Mangel, (3): schwerer Mangel			
Baumkrone Totholz < 3 cm (1), Totholz > 3 cm (1)			
Vorgeschlagene Arbeiten			
Arbeitstyp	Firma	Vorgesehenes Enddatum	Zustand
Kontrolle Verkehrssicherheit		01.09.2020	Vorgeschlagen
Baumpflege lt. ÖNORM/ZTV		03.12.2019	Vorgeschlagen
Iter			
#	Datum Ausführung	Ausgeführt von	Status Baumkontrolle
1	02.09.2019 12:20:33	h2concepts	In Bearbeitung
2	02.09.2019 12:56:02	h2concepts	Validierung wurde angefragt

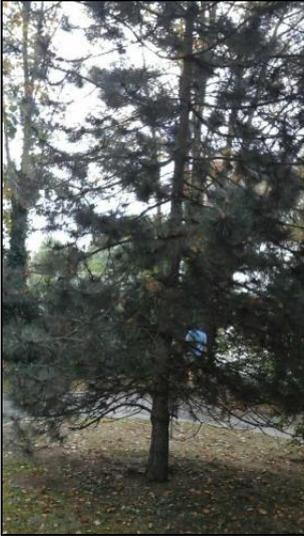
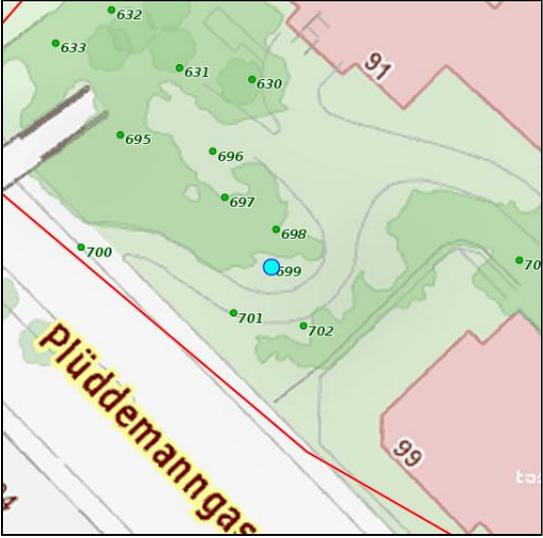
Plakette 699	
Besitz Eigengrund	[X] in Bearbeitung

Gattung/Art Pinus nigra (Kiefer, Schwarz-Kiefer)	
Entwicklungsphase Alterungsphase	Krone Ø m
Höhe 7,00 m	
Stamm Ø 21 cm	
Status Baum Lebende Pflanze

Baumkontrolle - Datum: 02.09.2019		Risikoklasse: C-D - Erhöhtes Risiko	
Baumkontrolleur h2concepts		Typ Erstkontrolle	
Entwicklungsphase Alterungsphase		Vitalität 1 -leicht geschwächt	
Erhaltungswürdigkeit Ja			
Lebenserwartung Mittel			
Höhe 7,00 m		Stammumfang 66 cm	
Stamm Ø 21 cm			
Zustand des Baumes Gesund, leicht geschädigt		Berechtigte Sicherheitserwartung des Verkehrs hoch	
Verkehrssicher Nein

Arbeit - # 5507		Firma:	
Arbeitstyp 00523-1 - Kontrolle Verkehrssicherheit		Datum Ausführung	
Vorgesehenes Anfangsdatum 03.07.2020		Vorgesehenes Enddatum 01.09.2020

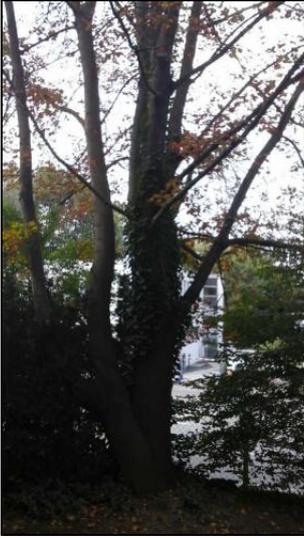
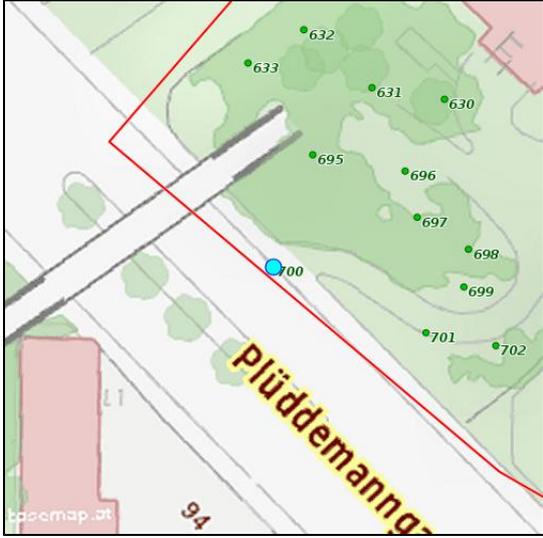
Plakette 700	
Besitz Eigengrund	[X] in Bearbeitung

Gattung/Art Acer platanoides (Ahorn, Spitz-Ahorn)	
Entwicklungsphase Altbaum	Krone Ø m
Höhe 16,00 m	
Stamm Ø 67 cm	
Status Baum Lebende Pflanze

Baumkontrolle - Datum: 02.09.2019		Risikoklasse: C-D - Erhöhtes Risiko	
Baumkontrolleur h2concepts		Typ Erstkontrolle	
Entwicklungsphase Altbaum		Vitalität 2 - stark geschwächt	
Erhaltungswürdigkeit Ja			
Lebenserwartung Gering			
Höhe 16,00 m		Stammumfang 210 cm	
Stamm Ø 67 cm			
Zustand des Baumes Gesund, leicht geschädigt		Berechtigte Sicherheitserwartung des Verkehrs hoch	
Verkehrssicher Nein

Arbeit - # 5510		Firma:
Arbeitstyp 00821-01 - Einbau Kronensicherung	Datum Ausführung	
Vorgesehenes Anfangsdatum 03.09.2019	Vorgesehenes Enddatum 03.12.2019

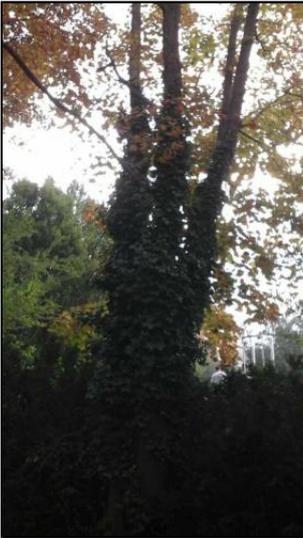
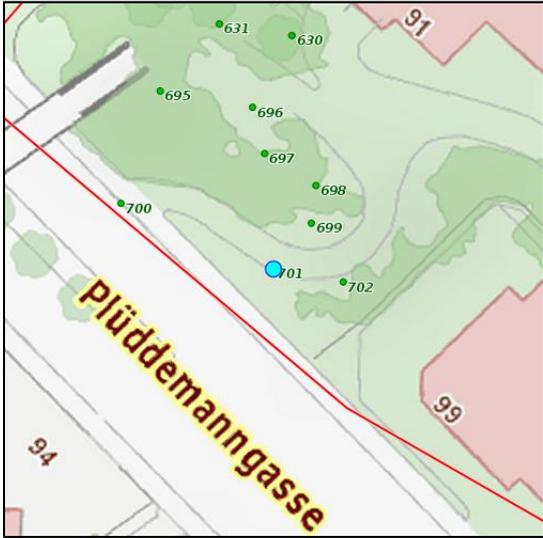
Plakette 701	
Besitz Eigengrund	[X] in Bearbeitung

Gattung/Art Acer platanoides (Ahorn, Spitz-Ahorn)	
Entwicklungsphase Alterungsphase	Krone Ø m
Höhe 16,00 m	
Stamm Ø 36 cm	
Status Baum Lebende Pflanze

Baumkontrolle - Datum: 02.09.2019		Risikoklasse: C-D - Erhöhtes Risiko	
Baumkontrolleur h2concepts		Typ Erstkontrolle	
Entwicklungsphase Alterungsphase		Vitalität 3 - massiv geschwächt	
Erhaltungswürdigkeit Nein			
Lebenserwartung Gering			
Höhe 16,00 m			
Stamm Ø 36 cm		Stammumfang 113 cm	
Zustand des Baumes Stärker geschädigt		Berechtigte Sicherheitserwartung des Verkehrs hoch	
Verkehrssicher Nein

Mängel: (1): geringer Mangel, **(2):** mittlerer Mangel, **(3):** schwerer Mangel
Stamm Baumfremder Bewuchs (3), Höhlungen (3), V-Zwiesel defekt (3)
Baumkrone Totholz < 3 cm (2), Totholz > 3 cm (2)

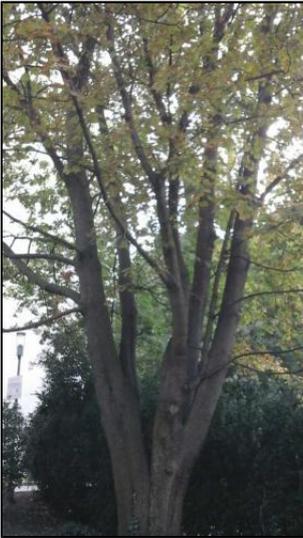
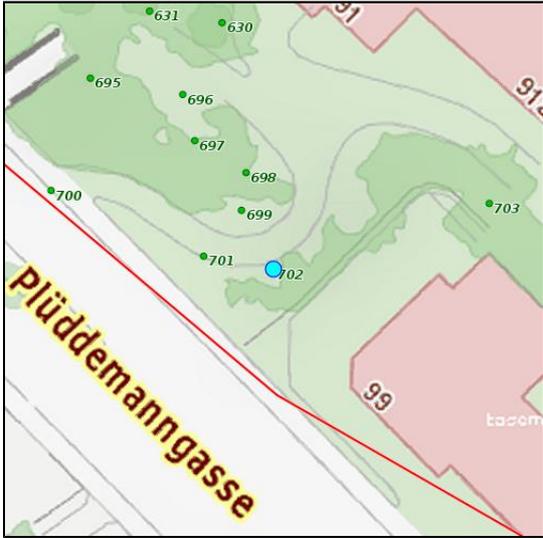
Plakette 702	
Besitz Eigengrund	[X] in Bearbeitung

Gattung/Art Acer platanoides (Ahorn, Spitz-Ahorn)	
Entwicklungsphase Altbaum	Krone Ø m
Höhe 19,00 m	
Stamm Ø 87 cm	
Status Baum Lebende Pflanze

Baumkontrolle - Datum: 02.09.2019		Risikoklasse: C-D - Erhöhtes Risiko	
Baumkontrolleur h2concepts		Typ Erstkontrolle	
Entwicklungsphase Altbaum		Vitalität 2 - stark geschwächt	
Erhaltungswürdigkeit Ja			
Lebenserwartung Mittel			
Höhe 19,00 m		Stammumfang 273 cm	
Stamm Ø 87 cm			
Zustand des Baumes Stärker geschädigt		Berechtigte Sicherheitserwartung des Verkehrs hoch	
Verkehrssicher Nein

Arbeit - # 5515		Firma:
Arbeitstyp 00821-01 - Einbau Kronensicherung	Datum Ausführung	
Vorgesehenes Anfangsdatum 03.09.2019	Vorgesehenes Enddatum 03.12.2019

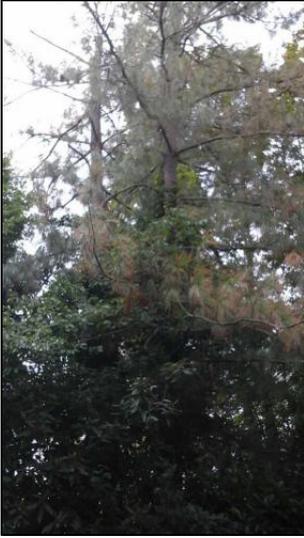
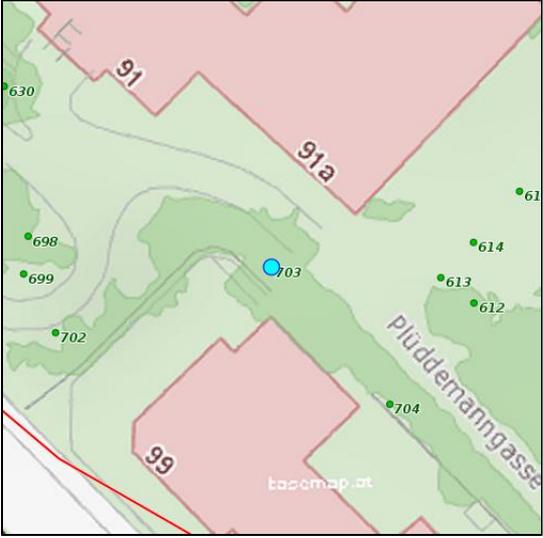
Plakette 703	
Besitz Eigengrund

Gattung/Art Pinus wallichiana (Kiefer, Tränen-Kiefer)	
Entwicklungsphase Alterungsphase	Krone Ø m
Höhe 19,00 m	
Stamm Ø 50 cm	
Status Baum Lebende Pflanze

Baumkontrolle - Datum: 02.09.2019		Risikoklasse: C-D - Erhöhtes Risiko	
Baumkontrolleur h2concepts		Typ Erstkontrolle	
Entwicklungsphase Alterungsphase		Vitalität 2 - stark geschwächt	
Erhaltungswürdigkeit Nein			
Lebenserwartung Gering			
Höhe 19,00 m		Stammumfang 157 cm	
Stamm Ø 50 cm			
Zustand des Baumes Stärker geschädigt		Berechtigte Sicherheitserwartung des Verkehrs hoch	
Verkehrssicher Nein

Arbeit - # 5518		Firma:
Arbeitstyp 00524-01 - Visuelle untersuchung m. Höhenzugangstechnik	Datum Ausführung	
Vorgesehenes Anfangsdatum 03.09.2019	Vorgesehenes Enddatum 03.12.2019

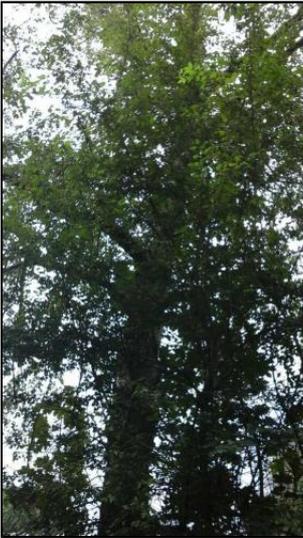
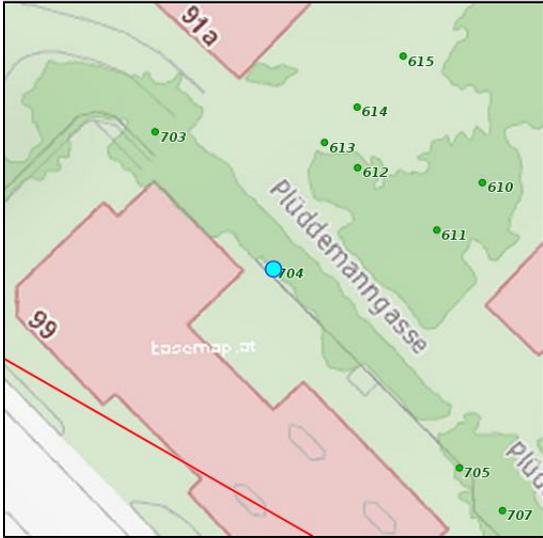
Plakette 704	
Besitz Eigengrund

Gattung/Art Betula papyrifera (Birke, Papier-Birke)	
Entwicklungsphase Alterungsphase	Krone Ø m
Höhe 8,00 m	
Stamm Ø 40 cm	
Status Baum Lebende Pflanze

Baumkontrolle - Datum: 02.09.2019		Risikoklasse: C-D - Erhöhtes Risiko	
Baumkontrolleur h2concepts		Typ Erstkontrolle	
Entwicklungsphase Alterungsphase		Vitalität 3 - massiv geschwächt	
Erhaltungswürdigkeit Nein			
Lebenserwartung Gering			
Höhe 8,00 m		Stammumfang 126 cm	
Stamm Ø 40 cm			
Zustand des Baumes Stärker geschädigt		Berechtigte Sicherheitserwartung des Verkehrs hoch	
Verkehrssicher Nein			
Mängel: (1): geringer Mangel, (2): mittlerer Mangel, (3): schwerer Mangel			
Baumkrone Kappung (3), Totholz < 3 cm (2), Totholz > 3 cm (2)			
Vorgeschlagene Arbeiten			
Arbeitstyp	Firma	Vorgesehenes Enddatum	Zustand
Kontrolle Verkehrssicherheit		01.09.2020	Vorgeschlagen
Visuelle untersuchung m. Höhenzugangstechnik		03.12.2019	Vorgeschlagen
Iter

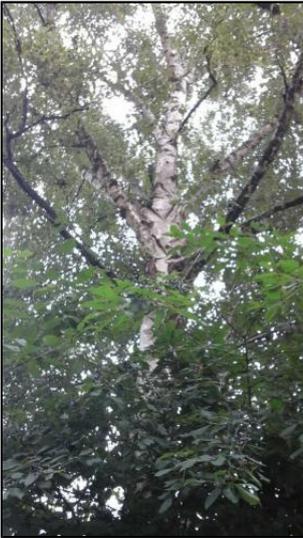
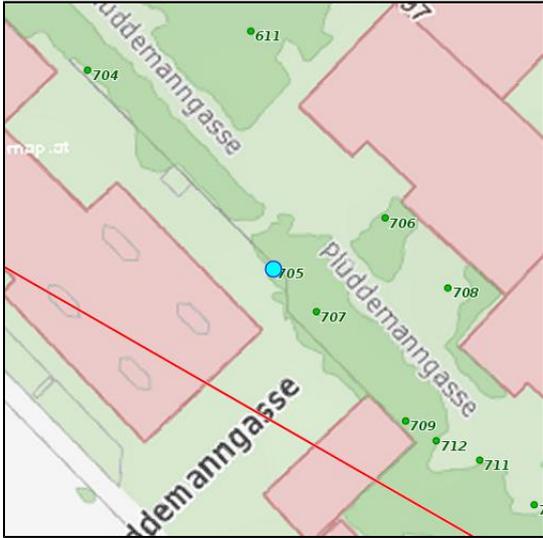
Plakette 705	
Besitz Eigengrund

Gattung/Art Betula papyrifera (Birke, Papier-Birke)	
Entwicklungsphase Alterungsphase	Krone Ø m
Höhe 16,00 m	
Stamm Ø 54 cm	
Status Baum Lebende Pflanze

Baumkontrolle - Datum: 02.09.2019		Risikoklasse: C-D - Erhöhtes Risiko	
Baumkontrolleur h2concepts		Typ Erstkontrolle	
Entwicklungsphase Alterungsphase		Vitalität 2 - stark geschwächt	
Erhaltungswürdigkeit Ja			
Lebenserwartung Gering		Stammumfang 170 cm	
Höhe 16,00 m			
Stamm Ø 54 cm		Berechtigte Sicherheitserwartung des Verkehrs hoch	
Zustand des Baumes Stärker geschädigt			
Verkehrssicher Nein			
Mängel: (1): geringer Mangel, (2): mittlerer Mangel, (3): schwerer Mangel			
Baumkrone Kappung (3), Totholz < 3 cm (2), Totholz > 3 cm (2)			
Vorgeschlagene Arbeiten			
Arbeitstyp	Firma	Vorgesehenes Enddatum	Zustand
Kontrolle Verkehrssicherheit		01.09.2020	Vorgeschlagen
Visuelle untersuchung m. Höhenzugangstechnik		03.12.2019	Vorgeschlagen
Iter

Arbeitstyp 00524-01 - Visuelle untersuchung m. Höhenzugangstechnik	Datum Ausführung
Vorgesehenes Anfangsdatum 03.09.2019	Vorgesehenes Enddatum 03.12.2019
