3.76 Eisteichgasse 21-45_Plüddemanngasse 91-97a

Standort: 3.76 Eisteichgasse 21-45_Plüddemanngasse 91-97a
Beschreibung:
Klassifizierung:
Zustand: in Bearbeitung
Firma:
Gesamtfläche: 45.668,56 m²

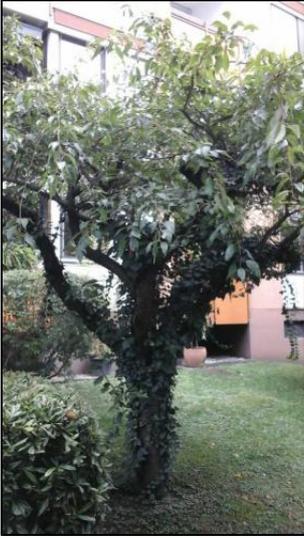
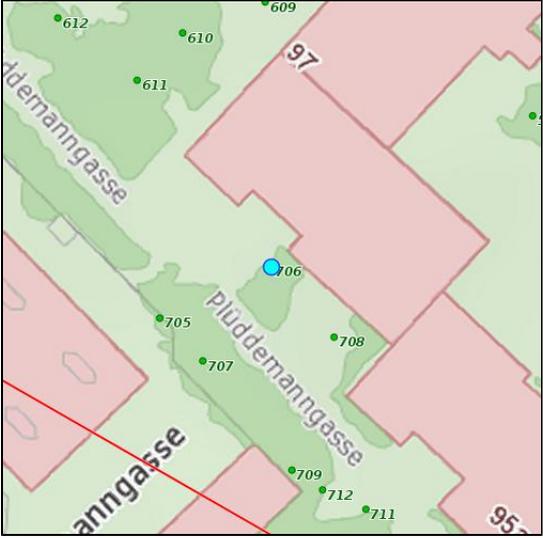
Plakette 706	
Besitz Eigengrund

Gattung/Art Prunus cerasus (Kirsche, Sauer-Kirsche)	
Entwicklungsphase Alterungsphase	Krone Ø m
Höhe 4,00 m	
Stamm Ø 26 cm	
Status Baum Lebende Pflanze

Baumkontrolle - Datum: 02.09.2019		Risikoklasse: C-D - Erhöhtes Risiko	
Baumkontrolleur h2concepts		Typ Erstkontrolle	
Entwicklungsphase Alterungsphase		Vitalität 2 - stark geschwächt	
Erhaltungswürdigkeit Ja			
Lebenserwartung Mittel		Stammumfang 82 cm	
Höhe 4,00 m			
Stamm Ø 26 cm		Berechtigte Sicherheitserwartung des Verkehrs hoch	
Zustand des Baumes Stärker geschädigt			
Verkehrssicher Ja			
Mängel: (1): geringer Mangel, (2): mittlerer Mangel, (3): schwerer Mangel			
Stamm Baumfremder Bewuchs (2)			
Vorgeschlagene Arbeiten			
Arbeitstyp	Firma	Vorgesehenes Enddatum	Zustand
Kontrolle Verkehrssicherheit		01.09.2020	Vorgeschlagen
Kronenerziehungsschnitt		03.12.2019	Vorgeschlagen
Iter			
#	Datum Ausführung	Ausgeführt von	Status Baumkontrolle
1	02.09.2019 12:20:33	h2concepts	In Bearbeitung
2	02.09.2019 12:56:03	h2concepts	Validierung wurde angefragt

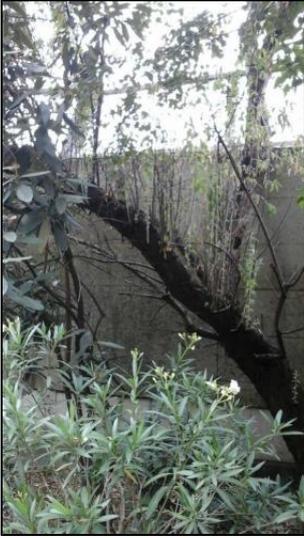
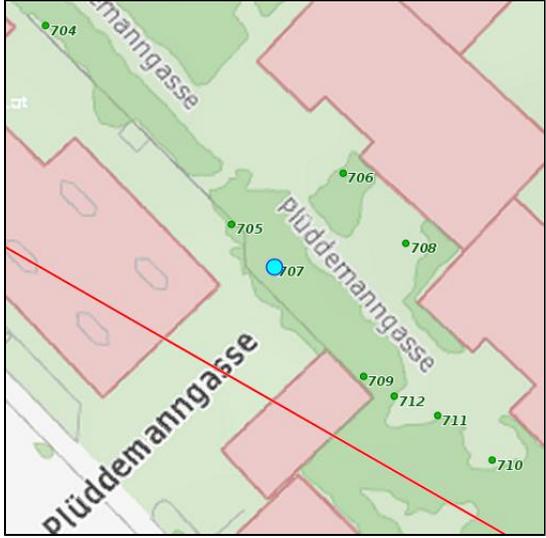
Plakette 707	
Besitz Eigengrund

Gattung/Art Salix alba (Weide, Silber-Weide)	
Entwicklungsphase Alterungsphase	Krone Ø m
Höhe 9,00 m	
Stamm Ø 31 cm	
Status Baum Lebende Pflanze

Baumkontrolle - Datum: 02.09.2019		Risikoklasse: C-D - Erhöhtes Risiko	
Baumkontrolleur h2concepts		Typ Erstkontrolle	
Entwicklungsphase Alterungsphase		Vitalität 3 - massiv geschwächt	
Erhaltungswürdigkeit Nein			
Lebenserwartung Gering			
Höhe 9,00 m		Stammumfang 97 cm	
Stamm Ø 31 cm			
Zustand des Baumes Stärker geschädigt		Berechtigte Sicherheitserwartung des Verkehrs hoch	
Verkehrssicher Nein

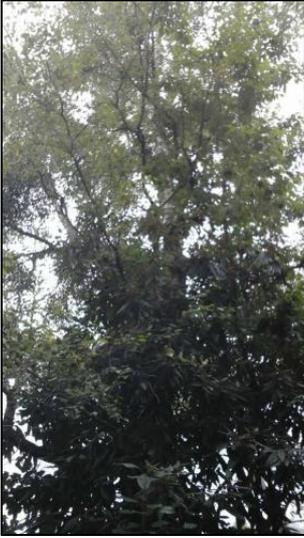
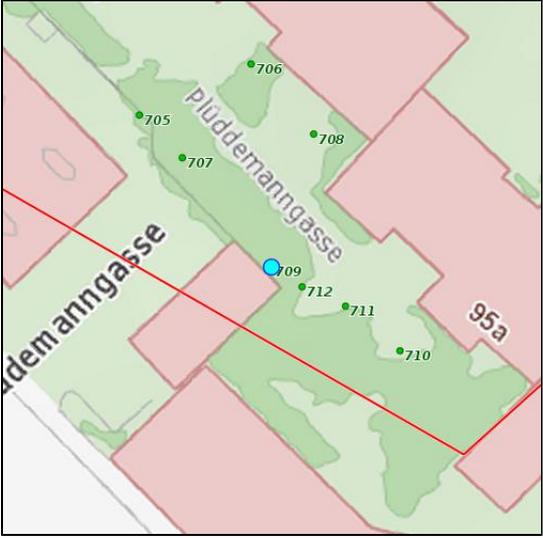
Plakette 709	
Besitz Eigengrund

Gattung/Art Betula papyrifera (Birke, Papier-Birke)	
Entwicklungsphase Alterungsphase	Krone Ø m
Höhe 11,00 m	
Stamm Ø 44 cm	
Status Baum Lebende Pflanze

Baumkontrolle - Datum: 02.09.2019		Risikoklasse: C-D - Erhöhtes Risiko	
Baumkontrolleur h2concepts		Typ Erstkontrolle	
Entwicklungsphase Alterungsphase		Vitalität 2 - stark geschwächt	
Erhaltungswürdigkeit Ja			
Lebenserwartung Gering			
Höhe 11,00 m			
Stamm Ø 44 cm		Stammumfang 138 cm	
Zustand des Baumes Stärker geschädigt		Berechtigte Sicherheitserwartung des Verkehrs hoch	
Verkehrssicher Nein			
Mängel: (1): geringer Mangel, (2): mittlerer Mangel, (3): schwerer Mangel			
Baumkrone Kappung (3), Totholz < 3 cm (2), Totholz > 3 cm (2)			
Vorgeschlagene Arbeiten			
Arbeitstyp	Firma	Vorgesehenes Enddatum	Zustand
Kontrolle Verkehrssicherheit		01.09.2020	Vorgeschlagen
Visuelle untersuchung m. Höhenzugangstechnik		03.12.2019	Vorgeschlagen
Iter

Arbeitstyp 00524-01 - Visuelle untersuchung m. Höhenzugangstechnik	Datum Ausführung
Vorgesehenes Anfangsdatum 03.09.2019	Vorgesehenes Enddatum 03.12.2019

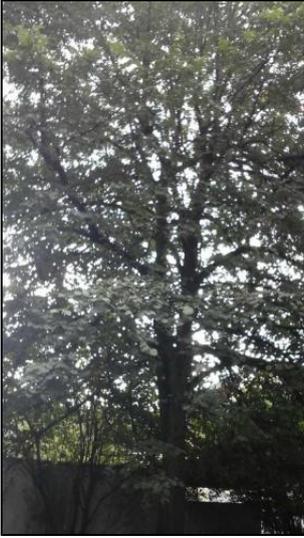
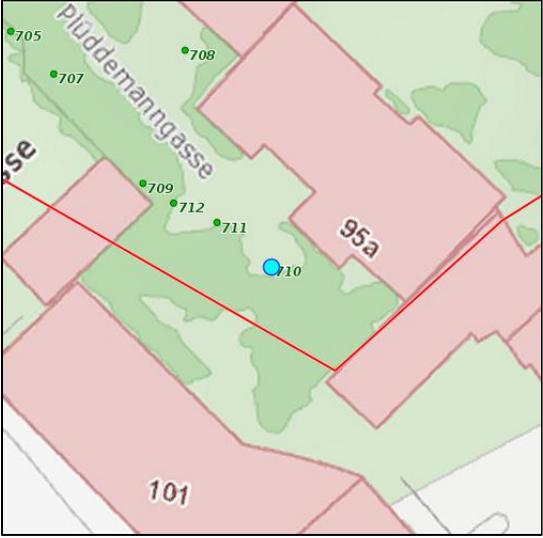
Plakette 710	
Besitz Eigengrund

Gattung/Art Tilia cordata (Linde, Winter-Linde)	
Entwicklungsphase Alterungsphase	Krone Ø m
Höhe 17,00 m	
Stamm Ø 41 cm	
Status Baum Lebende Pflanze

Baumkontrolle - Datum: 02.09.2019		Risikoklasse: C-D - Erhöhtes Risiko	
Baumkontrolleur h2concepts		Typ Erstkontrolle	
Entwicklungsphase Alterungsphase		Vitalität 1 -leicht geschwächt	
Erhaltungswürdigkeit Ja			
Lebenserwartung Mittel		Stammumfang 129 cm	
Höhe 17,00 m			
Stamm Ø 41 cm			
Zustand des Baumes Gesund, leicht geschädigt		Berechtigte Sicherheitserwartung des Verkehrs hoch	
Verkehrssicher Nein			
Mängel: (1): geringer Mangel, (2): mittlerer Mangel, (3): schwerer Mangel			
Baumkrone Totholz < 3 cm (2), Totholz > 3 cm (2)			
Vorgeschlagene Arbeiten			
Arbeitstyp	Firma	Vorgesehenes Enddatum	Zustand
Kontrolle Verkehrssicherheit		01.09.2020	Vorgeschlagen
Baumpflege lt. ÖNORM/ZTV		03.12.2019	Vorgeschlagen
Iter			
#	Datum Ausführung	Ausgeführt von	Status Baumkontrolle
1	02.09.2019 12:20:34	h2concepts	In Bearbeitung
2	02.09.2019 12:56:03	h2concepts	Validierung wurde angefragt

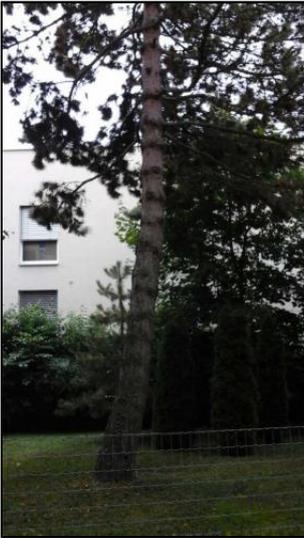
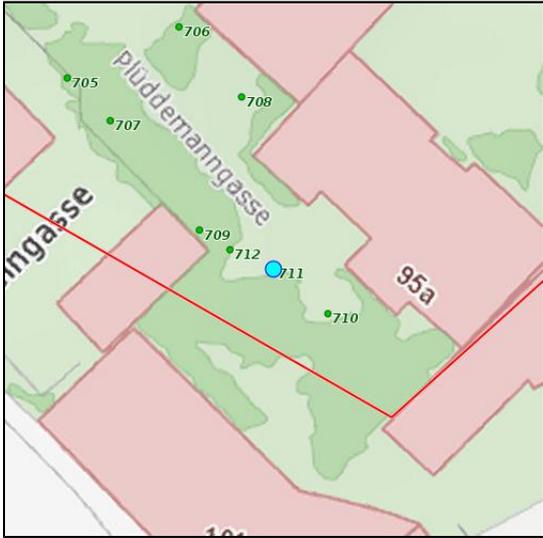
Plakette 711	
Besitz Eigengrund

Gattung/Art Pinus nigra (Kiefer, Schwarz-Kiefer)	
Entwicklungsphase Alterungsphase	Krone Ø m
Höhe 16,00 m	
Stamm Ø 43 cm	
Status Baum Lebende Pflanze

Baumkontrolle - Datum: 02.09.2019		Risikoklasse: C-D - Erhöhtes Risiko	
Baumkontrolleur h2concepts		Typ Erstkontrolle	
Entwicklungsphase Alterungsphase		Vitalität 1 -leicht geschwächt	
Erhaltungswürdigkeit Ja			
Lebenserwartung Mittel			
Höhe 16,00 m		Stammumfang 135 cm	
Stamm Ø 43 cm			
Zustand des Baumes Gesund, leicht geschädigt		Berechtigte Sicherheitserwartung des Verkehrs hoch	
Verkehrssicher Nein

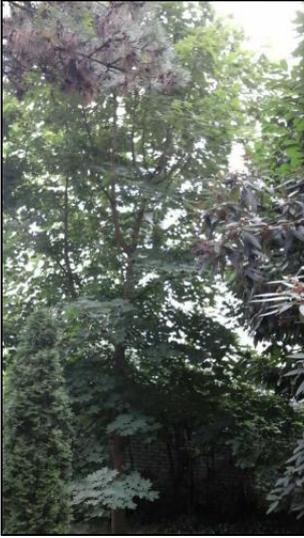
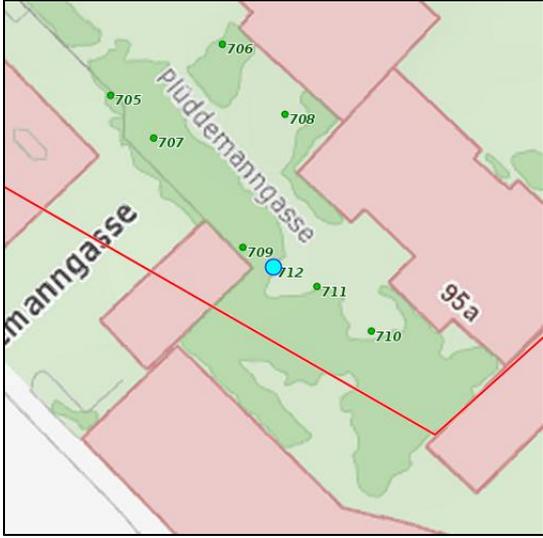
Plakette 712	
Besitz Eigengrund

Gattung/Art Acer platanoides (Ahorn, Spitz-Ahorn)	
Entwicklungsphase Reifungsphase	Krone Ø m
Höhe 6,00 m	
Stamm Ø 16 cm	
Status Baum Lebende Pflanze

Baumkontrolle - Datum: 02.09.2019		Risikoklasse: C-D - Erhöhtes Risiko	
Baumkontrolleur h2concepts		Typ Erstkontrolle	
Entwicklungsphase Reifungsphase		Vitalität 1 -leicht geschwächt	
Erhaltungswürdigkeit Ja			
Lebenserwartung Mittel		Stammumfang 50 cm	
Höhe 6,00 m			
Stamm Ø 16 cm		Berechtigte Sicherheitserwartung des Verkehrs hoch	
Zustand des Baumes Gesund, leicht geschädigt			
Verkehrssicher Ja
